# 通学路合同点検対策箇所図（興居島小学校）

## H29年度

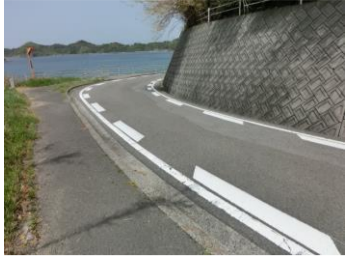
H29【NO. 1】 済

(状況)  
山から海沿いへの下り坂で、道幅が狭いカーブです。

(対策)  
減速マークを設置しました。

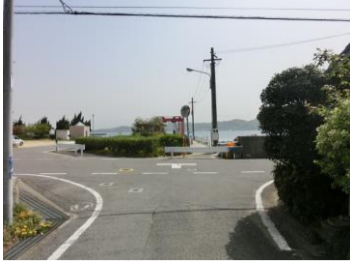
H29【NO. 2】 済

(状況)  
カーブミラーはあるが、劣化して見えにくい状態です。

(対策)  
カーブミラーを交換しました。

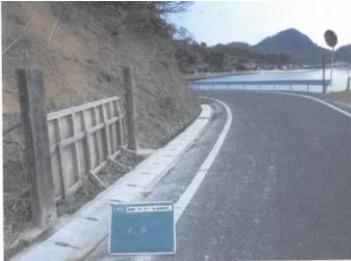
H29【NO. 3】 済

(状況)  
一部、側溝に蓋がない箇所があり、歩行する空間が狭くなっており、注意が必要です。

(対策)  
側溝蓋を設置しました。

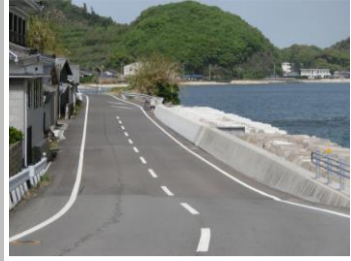
H29【NO. 5 H24-91】

(状況)  
狭い道路です。

(対策)  
地元からの要望により拡幅工事を行います。(一部工事済)
