通学路合同点検対策箇所図（姫山小学校）

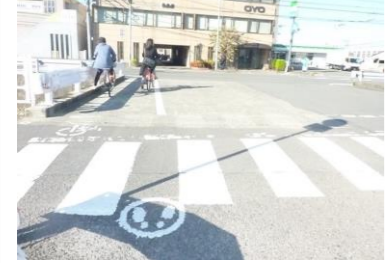
H29【NO. 2】 済

(状況)
信号のある横断歩道を横断する際、橋の上で待機したときに、外側線がないため危険です。

(対策)
外側線を設置し、横断歩道を引き直しました。

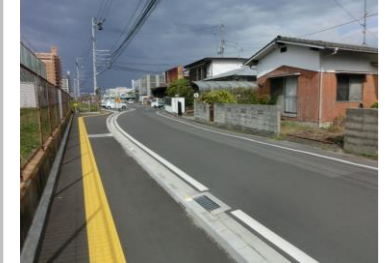
H29【NO. 6 H24-318】 済

(状況)
車両の通行量が多く道幅も狭く危険な道路です。

(対策)
歩道を整備しました。

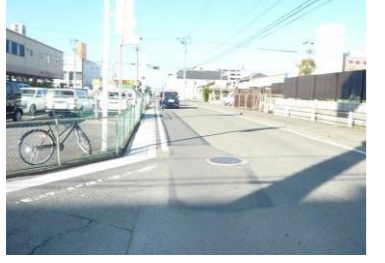
H29【NO. 3 H24-168】 済

(状況)
水路のある道路を通っているが、路側帯が狭く、信号待ちの車もいるため注意が必要です。

(対策)
水路を簡便化しました。

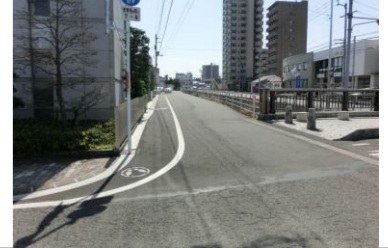
R2【NO. 1】 済

(状況)
道路拡張に伴い、交通量が増え車の進入も増加しています。

(対策)
外側線を設置しました。歩行者優先道路化の代替として、パトロールで対応しました。

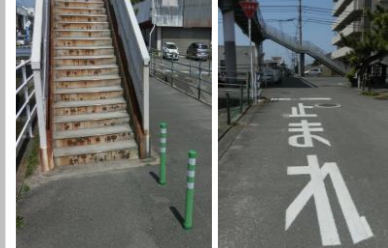
H29【NO. 5】 済

(状況)
歩道橋を下りた際、歩道橋がブロックとなり見通しが悪いため、自転車と接触する危険があります。また、止まれが薄くなっています。

(対策)
歩道橋を下りた先にラバーボールを設置し、歩行者がすぐに左側に出ないように改善しました。また、止まれを引き直しました。
