通学路合同点検対策箇所図（北条小学校）

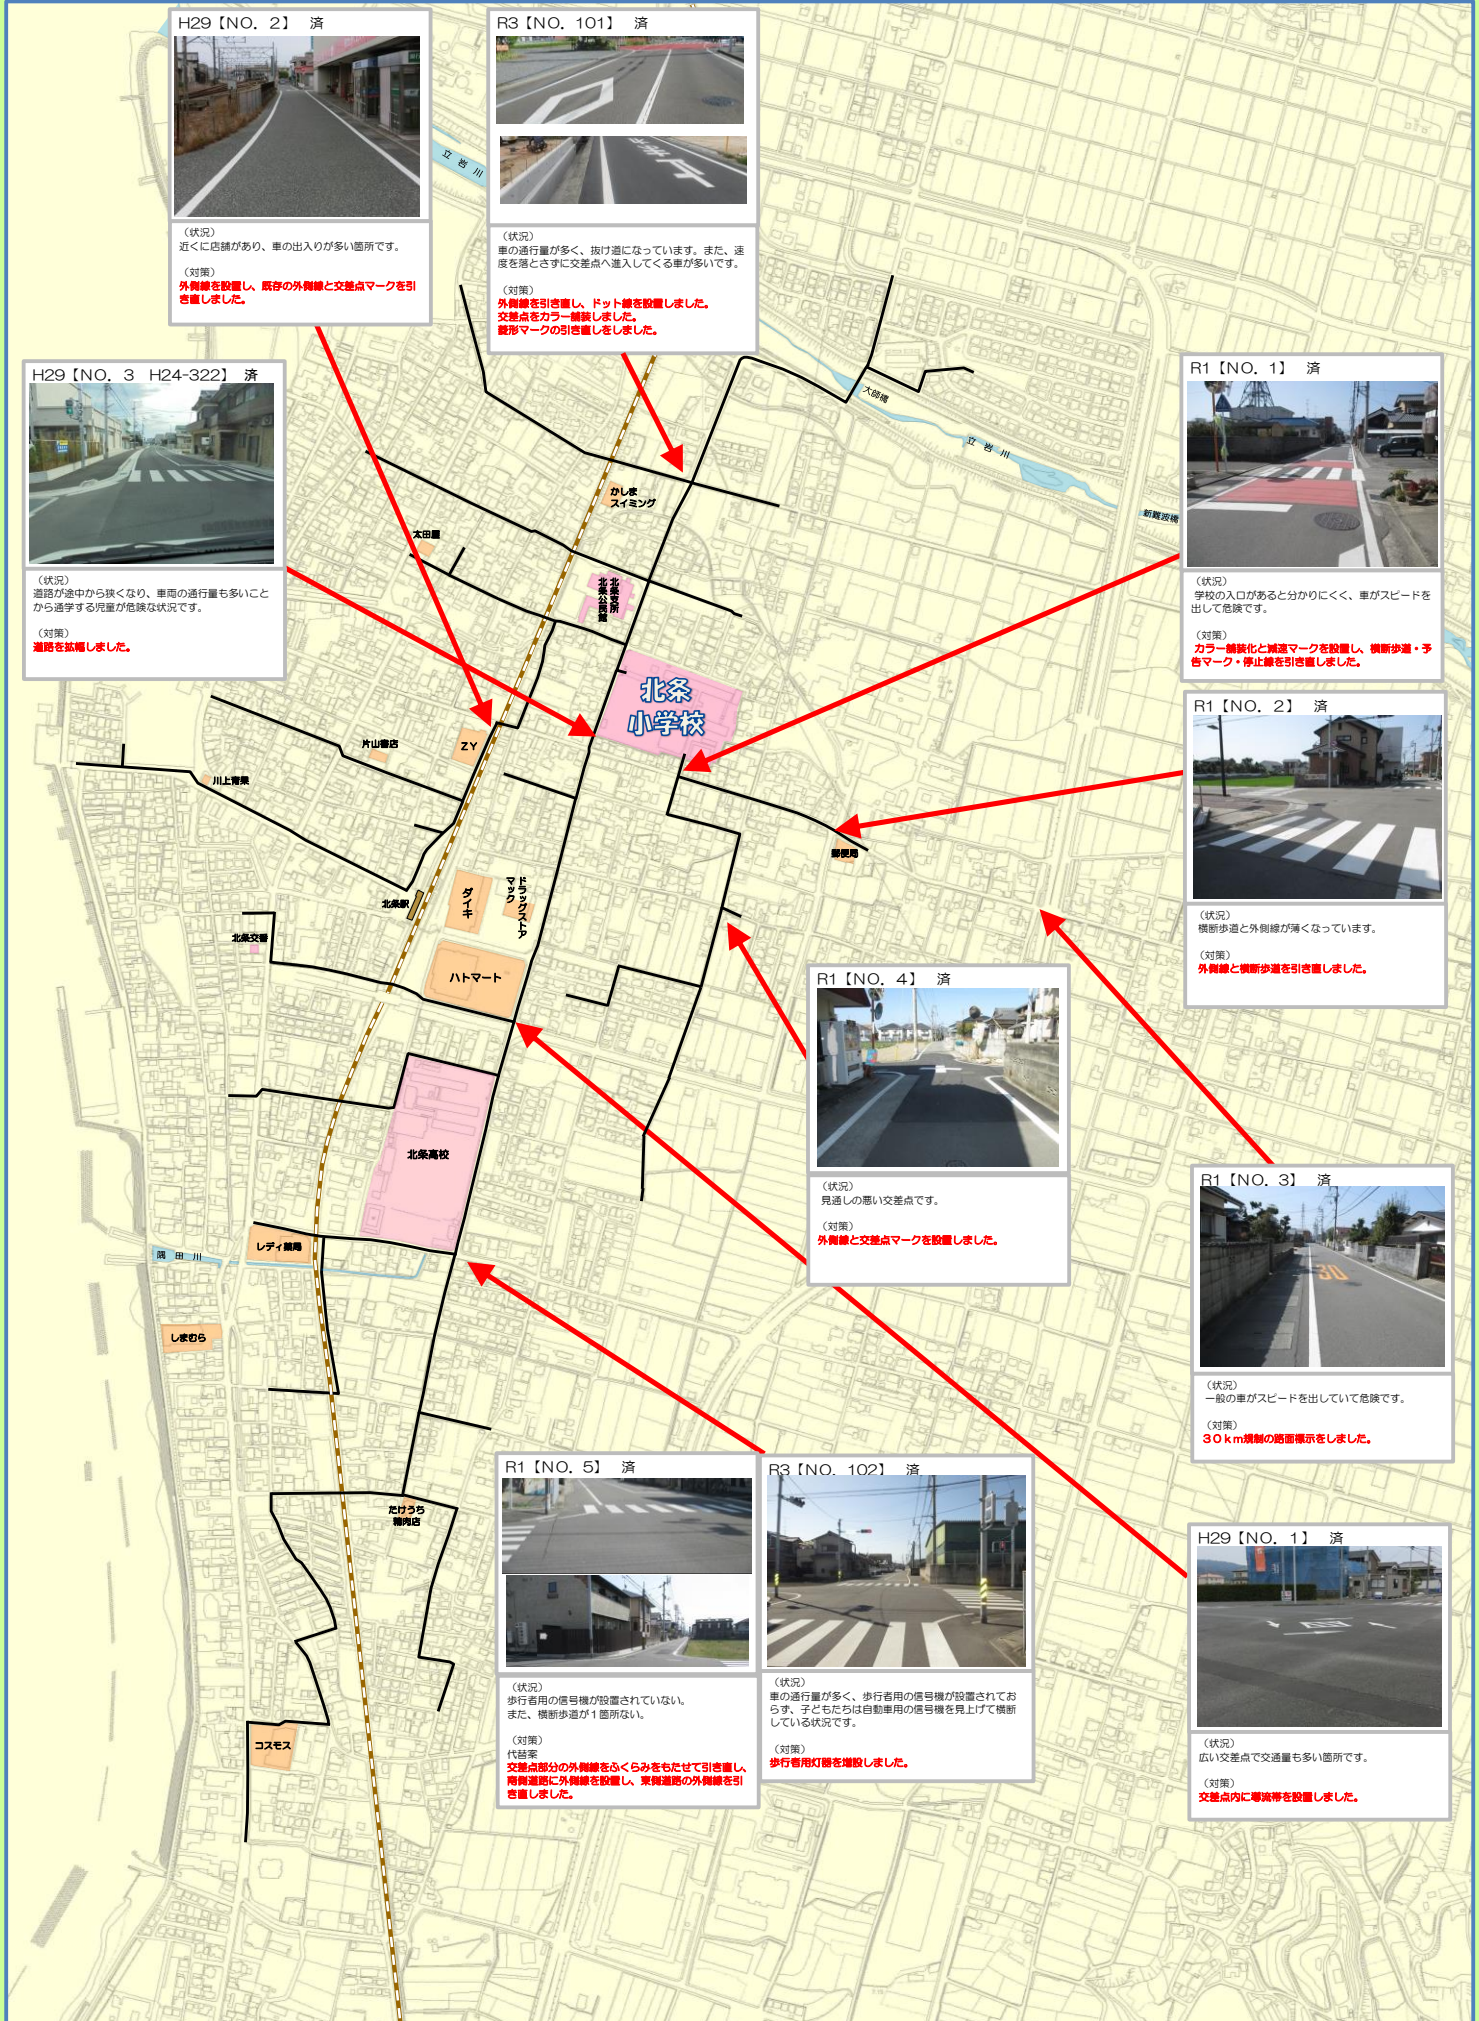
（状況）
近くに店舗があり、車の出入りが多い箇所です。

（状況）
車の通行量が多く、抜け道になっています。また、速度を落とさずに交差点へ進入してくる車が多いです。

（状況）
道路が途中から狭くなり、車馬の通行量も多いことから通学する児童が危険な状況です。

（状況）
学校の入口があると分りにくく、車がスピードを出して危険です。

（状況）
横断歩道と外側線が弱くなっています。

（状況）
見過しの悪い交差点です。

（状況）
一般の車がスピードを出して危険です。

（状況）
歩行者用の信号機が設置されていない。また、横断歩道が1箇所ない。

（状況）
車の通行量が多く、歩行者用の信号機が設置されておらず、子どもたちは自動車用の信号機を見上げて横断している状況です。

（状況）
広い交差点で交通量も多い箇所です。

（対策）
外側線を設置し、両側の外側線と交差点マークを引き直しました。

（対策）
外側線を引き直し、ドット線を設置しました。交差点をカラー舗装しました。設形マークの引き直しをしました。

（対策）
道路を拡張しました。

（対策）
カラー舗装と減速マークを設置し、横断歩道・予告マーク・停止線を引き直しました。

（対策）
外側線と横断歩道を引き直しました。

（対策）
外側線と交差点マークを設置しました。

（対策）
30 km規制の路面標示をしました。

（対策）
代替案
交差点部分の外側線をくらみをもたせて引き直し、両側道路に外側線を設置し、東側道路の外側線を引き直しました。

（対策）
歩行者用灯器を増設しました。

（対策）
交差点内に導流帯を設置しました。
