通学路合同点検対策箇所図（味生小学校）

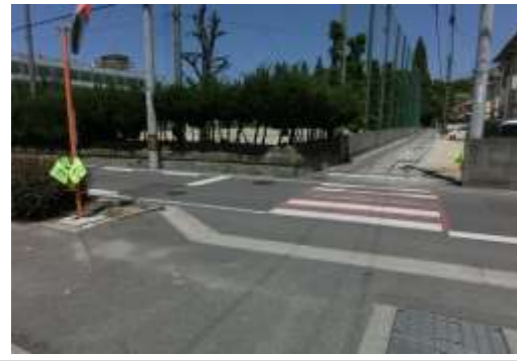
H29【NO. 3】 済

(状況)
交通量が多く、横断歩道を渡ろうとしても、車が止まらないことがあり危険です。

(対策)
横断旗を設置しました。

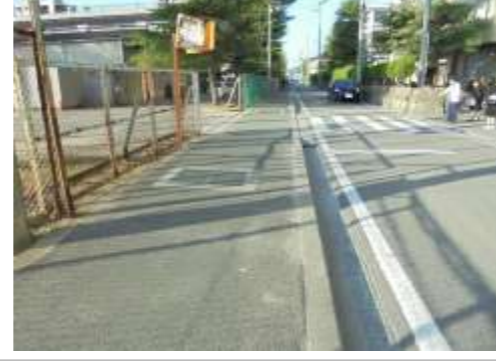
H29【NO. 2】 済

(状況)
自転車の交通量が多い箇所です。外側線も薄くなっています。

(対策)
外側線を引き直しました。
横断歩道を引き直しました。

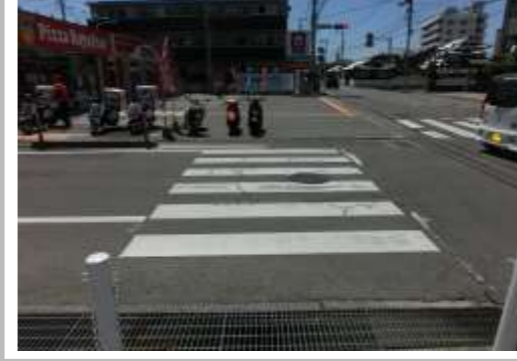
H29【NO. 1】 済

(状況)
通勤通学の人が多い箇所で、信号はあるが一度に渡りにくく境界ブロックもあり、横断時に注意が必要です。

(対策)
横断の支障となっていた境界ブロックを撤去しました。

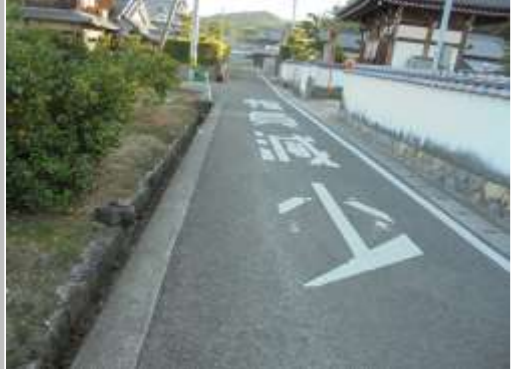
H29【NO. 4】 済

(状況)
道幅が狭い箇所、注意が必要です。

(対策)
外側線・「幅員減少」の路面標示を引き直しました。

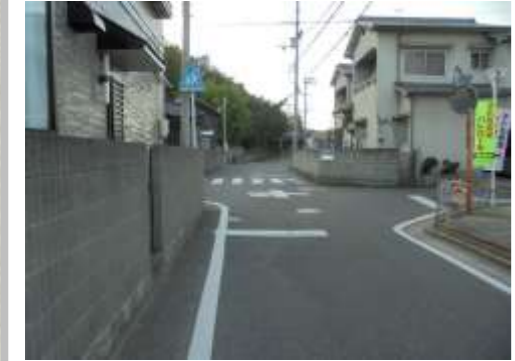
H29【NO. 5】 済

(状況)
交差点の見通しが悪く、横断歩道等も薄くなっています。

(対策)
横断歩道・停止線・止まれを引き直しました。外側線・交差点マークを設置しました。

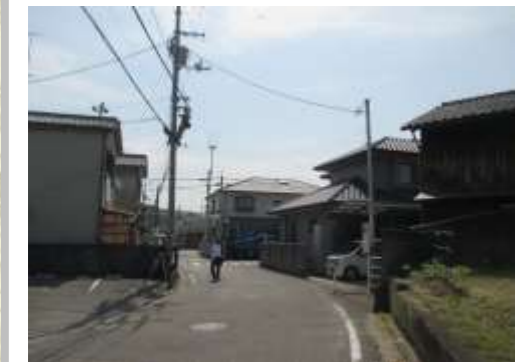
R5【NO. 1】

(状況)
西から東へ進む車が、カーブのためその先にある横断歩道に気づきにくく危険です。

(対策)
外側線を引き直し、その後減速マークの設置を検討します。
電柱に横断歩道の標識の設置を検討します。

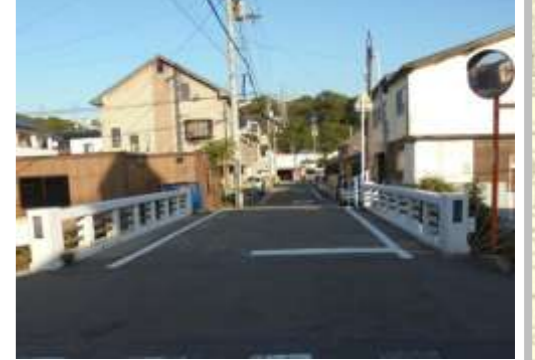
H29【NO. 7】 済

(状況)
外側線や停止線が薄くなっています。

(対策)
外側線・停止線を引き直しました。

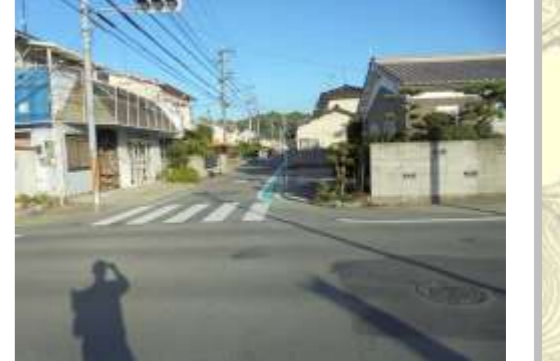
H29【NO. 6】 済

(状況)
交通量が多い交差点で、右左折する車が路側帯内に入ってくることもあり、危険です。

(対策)
外側線を引き直し、グリーンベルトを設置しました。
横断歩道を引き直しました。
