# 通学路合同点検対策箇所図 (湯築小学校)

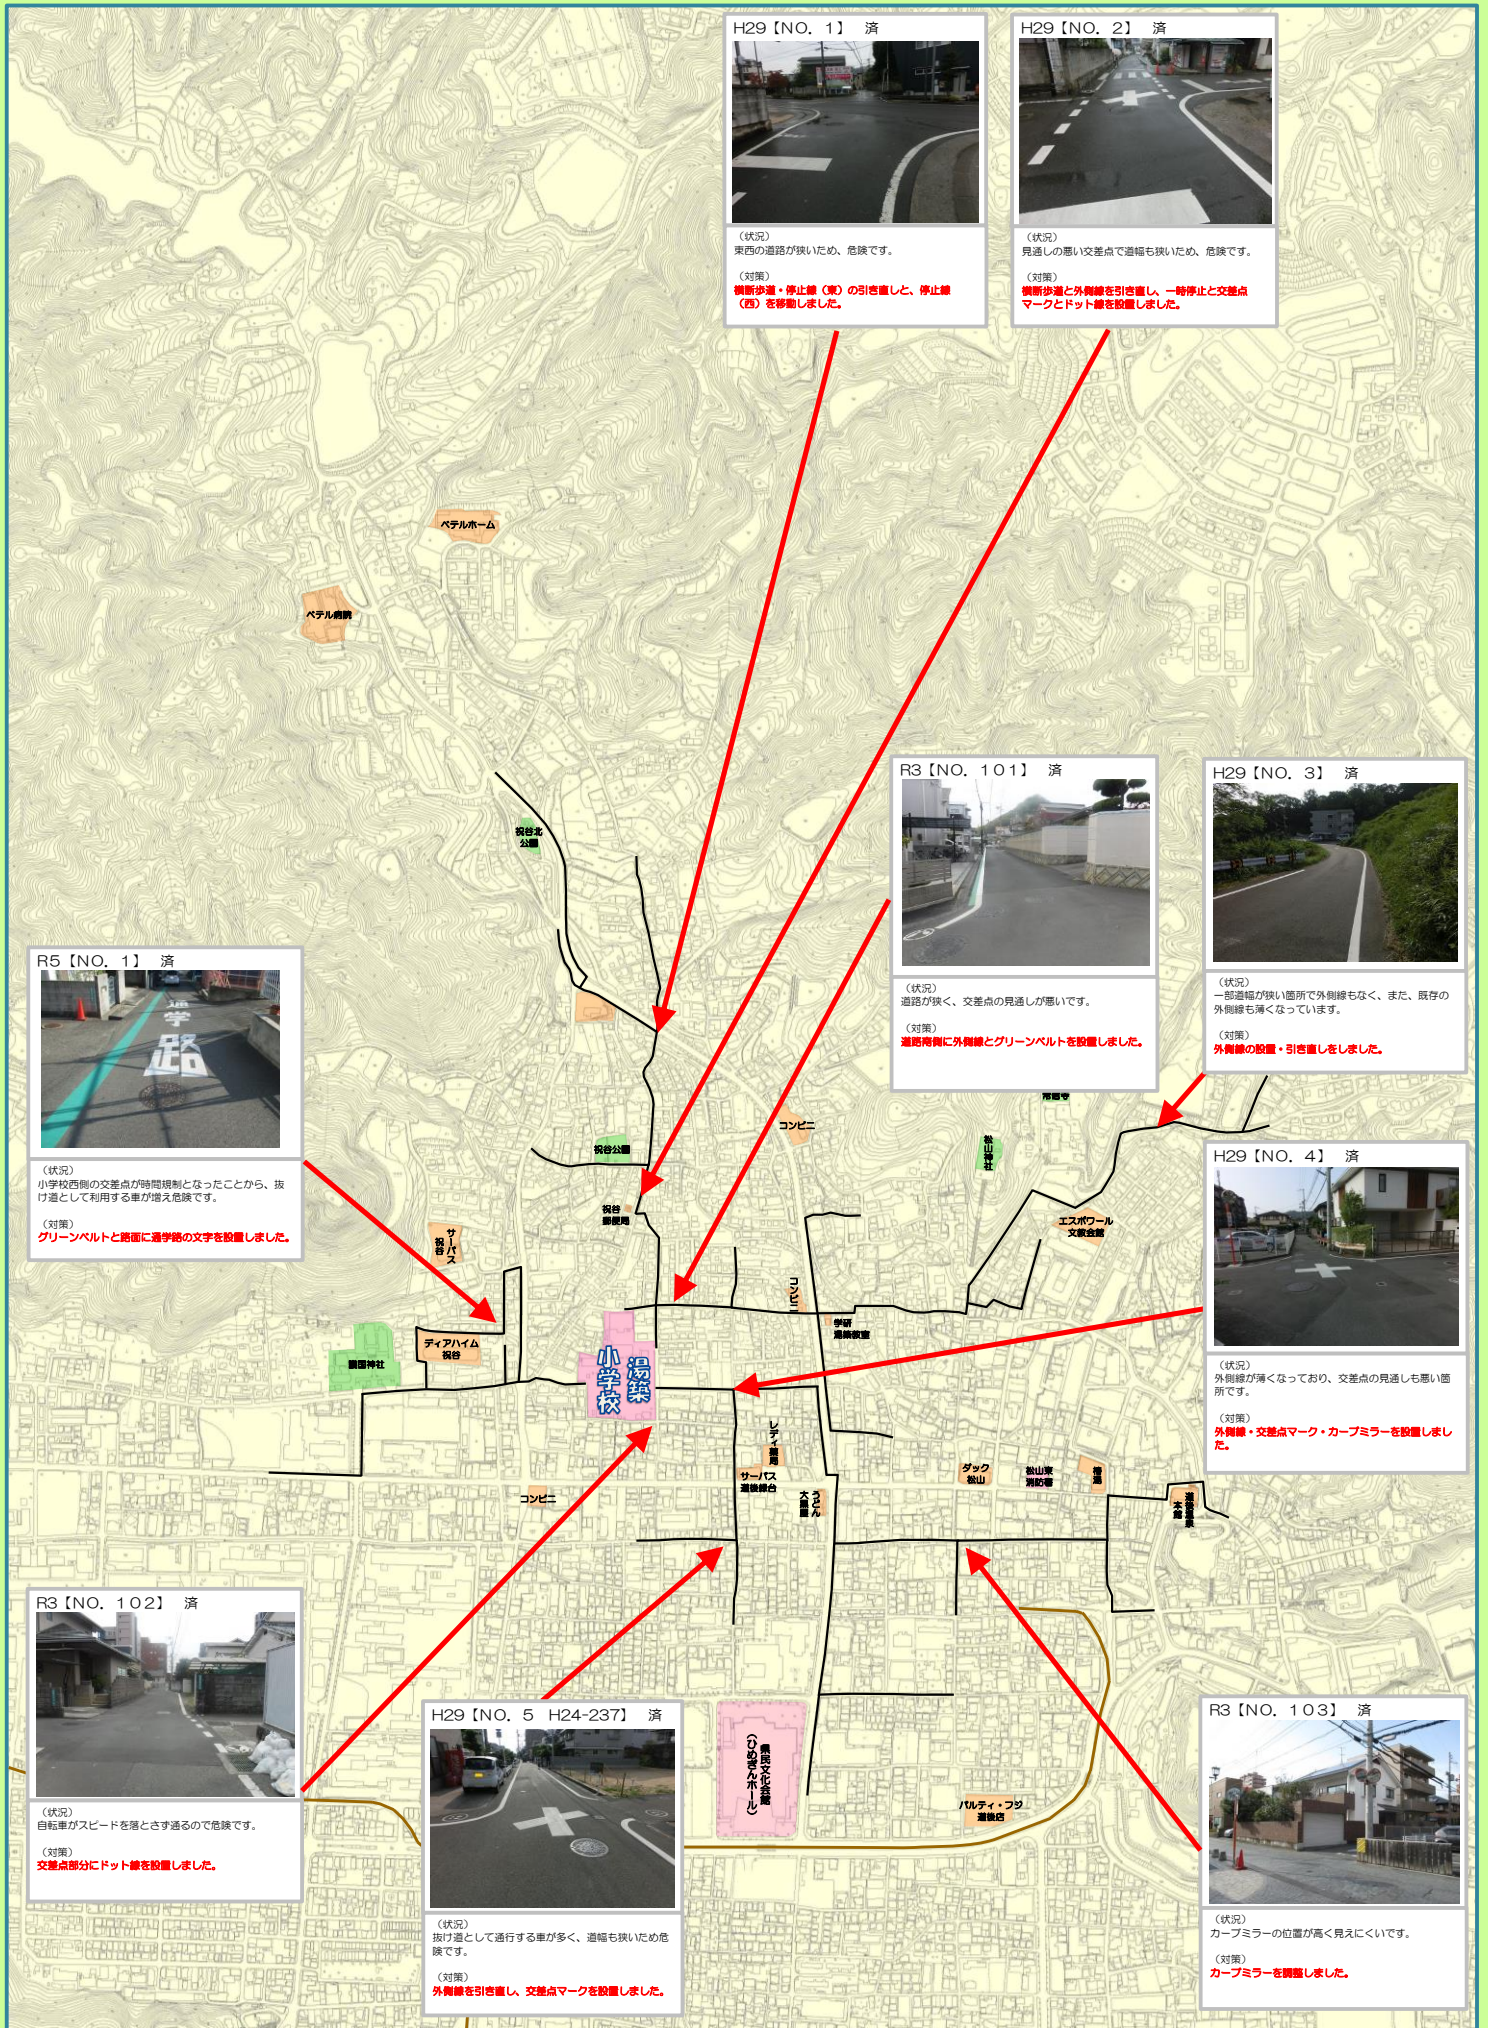
(状況) 東西の道路が狭いため、危険です。  
 (対策) 横断歩道・停止線(東)の引き直しと、停止線(西)を移動しました。

(状況) 見通しの悪い交差点で道幅も狭いため、危険です。  
 (対策) 横断歩道と外側線を引き直し、一時停止と交差点マークとドット線を設置しました。

(状況) 道路が狭く、交差点の見通しが悪いです。  
 (対策) 道路両側に外側線とグリーンベルトを設置しました。

(状況) 一部道幅が狭い箇所でも、また、既存の外側線も薄くなっています。  
 (対策) 外側線の設置・引き直しをしました。

(状況) 小学校西側の交差点が時間規制となったことから、抜け道として利用する車が増え危険です。  
 (対策) グリーンベルトと路面に通学路の文字を設置しました。

(状況) 外側線が薄くなっており、交差点の見通しも悪い箇所です。  
 (対策) 外側線・交差点マーク・コープミラーを設置しました。

(状況) 自転車がスピードを落とさず通るので危険です。  
 (対策) 交差点部分にドット線を設置しました。

(状況) 抜け道として通行する車が多く、道幅も狭いため危険です。  
 (対策) 外側線を引き直し、交差点マークを設置しました。

(状況) コープミラーの位置が高く見えにくいです。  
 (対策) コープミラーを調整しました。
