道後温泉源泉井戸及び配湯施設等の改修実施計画  
(令和 2 年度～13 年度)

令和 2 年 7 月

道後温泉事務所

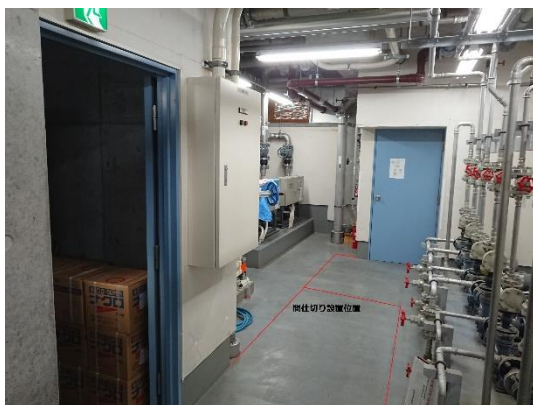
第1分湯場 入口付近

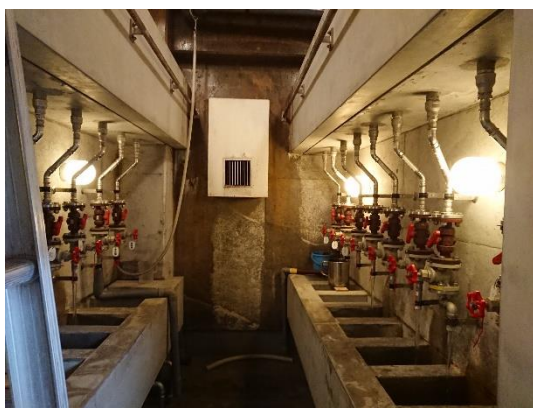
第1分湯場 分湯室内部

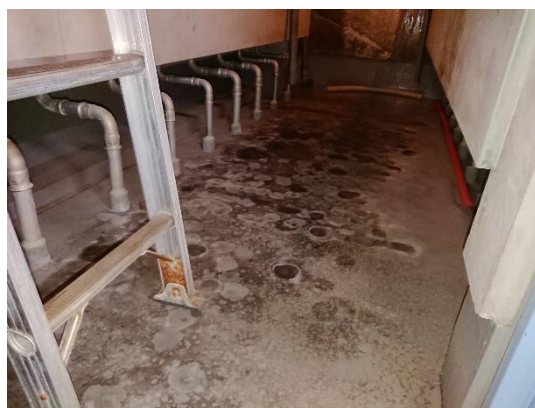
第1分湯場 分湯室床面

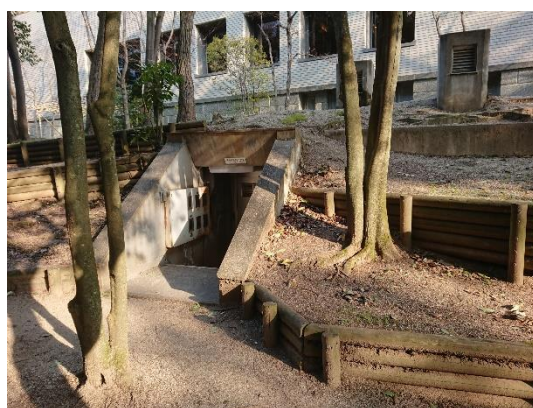
昭和30年度に完成した建物で、第11号源泉と第2分湯場から供給を受けて内湯へ送湯している。唯一、源泉の中継機能がない分湯場で、歩道からは換気塔が見えるのみの地下構造となっている。

第5分湯場外観（入口）

この分湯場が設置されている道後公園は史跡であるため、既存壁を利用して同位置の内側にRC造での改修を計画している。尚、第5分湯場から送り出される内湯は9施設ある。

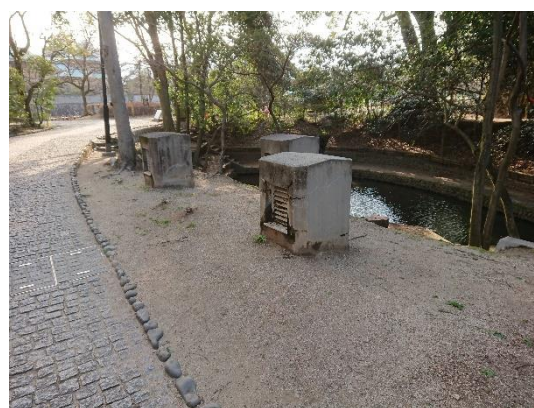
第5分湯場外観（上部）

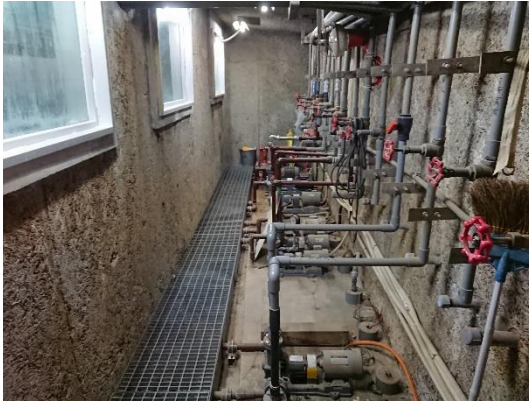
第 5 分湯場内部 ポンプ室

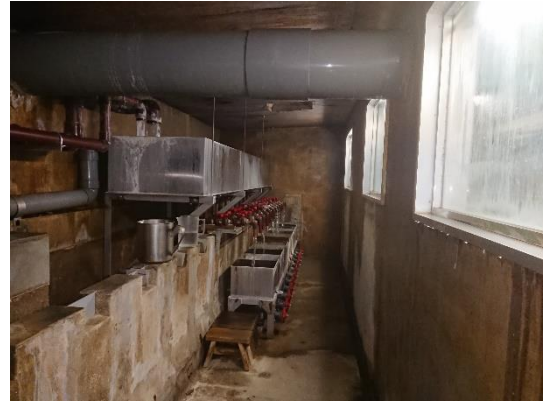
第 5 分湯場内部 分湯室

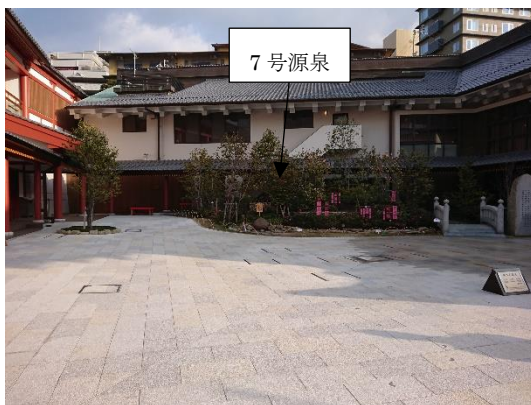
昭和 30 年度に新規掘削された源泉井戸である。

第7号源泉（飛鳥乃湯泉中庭） 外観

エアリフト方式で揚湯していることから、増掘による水中ポンプ化とケーシングの再整備が望まれる。

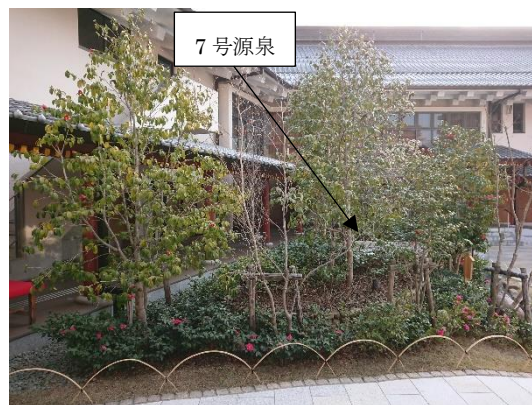
第7号源泉井戸 近接

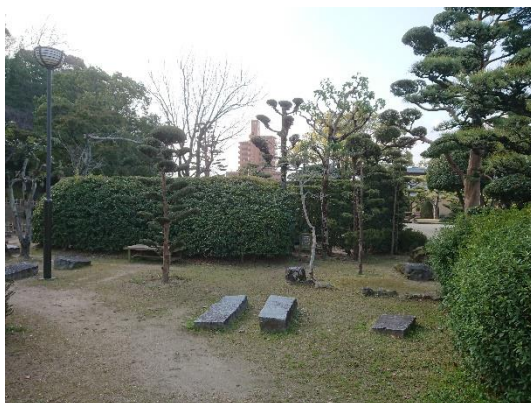
昭和34年度に新規掘削され、井戸内浅部で低温層が確認されており、遮水性の確認を要するが井戸そのものの劣化は軽度である。井戸の地表部分は地盤面より下にあるため、ピット化するなど、井戸保全できる構造に改修する必要がある。

第11号源泉 公園内外観

今後、改修する場合は、増掘による水中ポンプ化と建屋の収納盤化が望ましい。現在、愛媛大学からの依頼を受け、PH値観測に協力しているため、改修計画が進むなかで協議を要する。

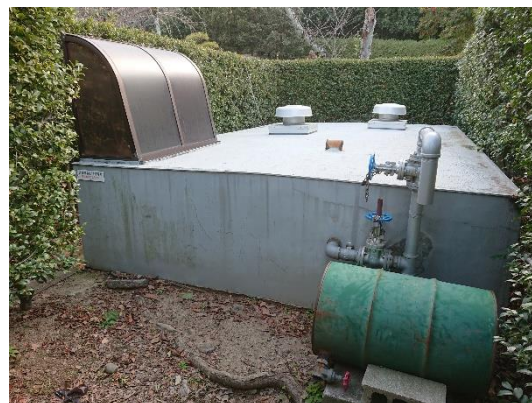
第11号源泉 建屋

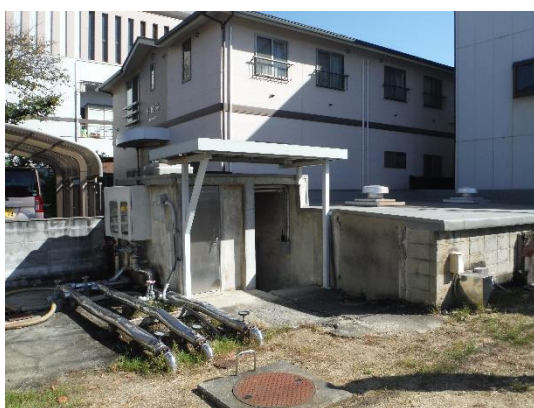
14・15・24号源泉建屋外観

平成10年度に水中ポンプ化済。  
ただし、建屋の老朽化が著しく、ポンプ室内壁等の剥離や防水切れによる漏水があり、半地下構造になっていることから、配管破損時には水没の恐れがあるため、改築をする。建替え整備のなかで、機器台数やタンク容量を見直すことで、機能効率化を目指す。現在設置されているポンプ類は、まだ十分機能しているため、今回は移設で対応し、時期をみて更新する。

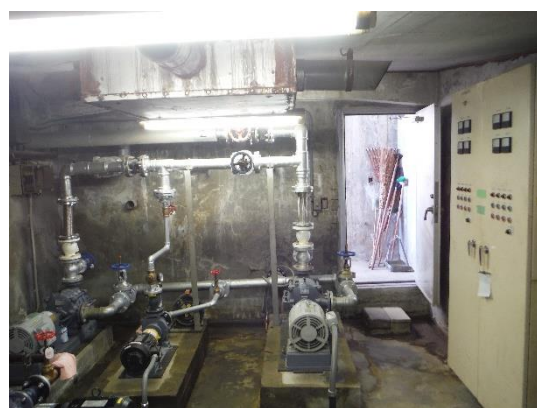
14・15・24号源泉ポンプ室内部

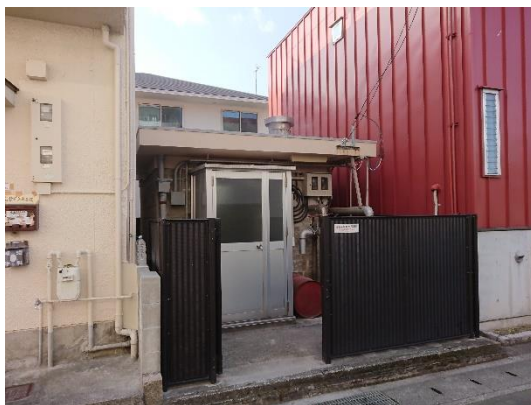
昭和48年度に新規掘削された源泉である。近年揚湯量の低下が顕著である。

また、前面道路の幅員も狭く、工事ヤード確保が最も困難な源泉地である。

第26号源泉 外観

増掘工事の検討が必要な源泉であり、増掘ができない場合は新規代替源泉の検討も必要となってくる。

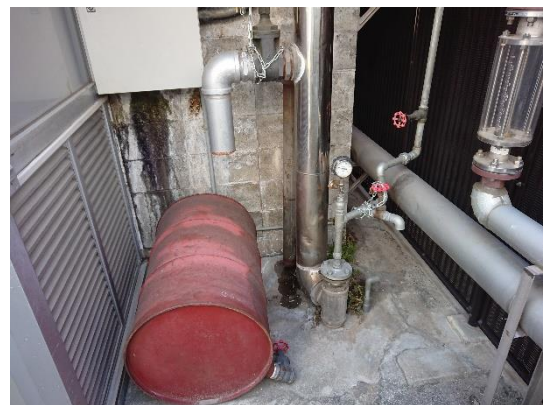
第26号源泉 井戸
