第4章 支障除去等の目標達成の確認

第3節 達成の確認

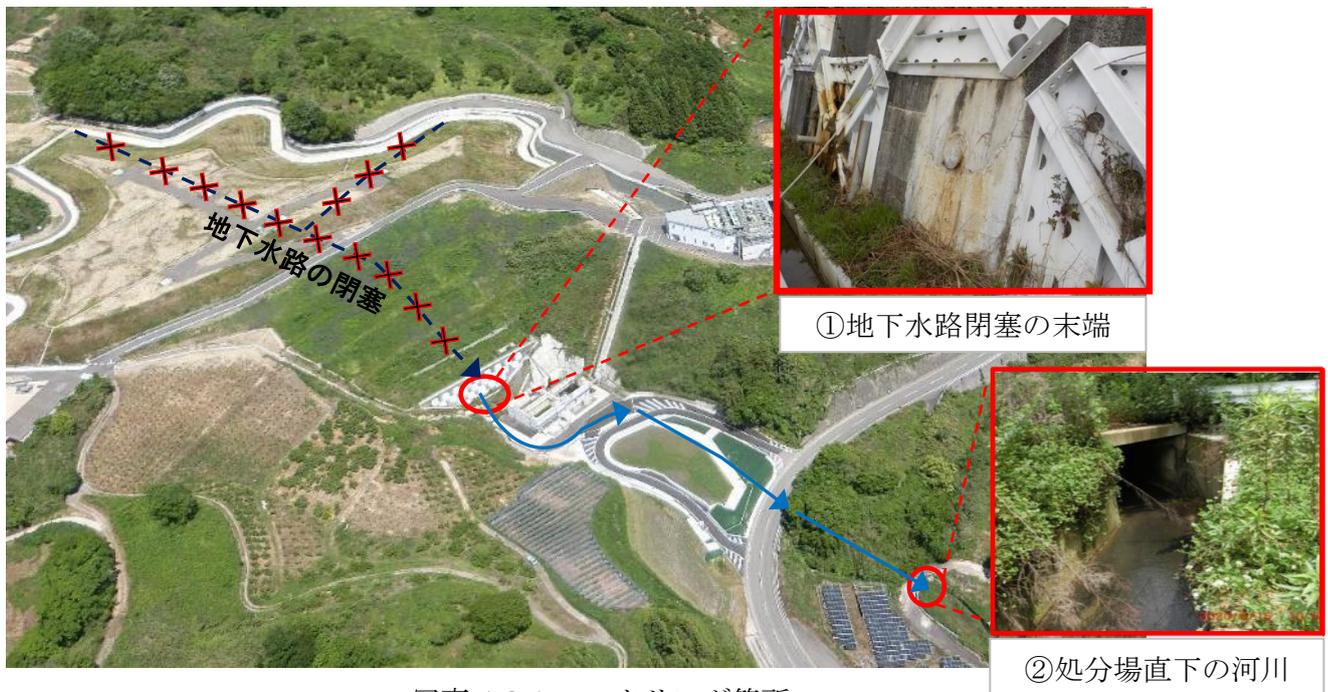
写真 4-3-1 モニタリング箇所

降雨時及び降雨後に、閉塞した水路の末端と下流の河川の状況を目視で確認し、灰濁水が流出していないか経過観察を行った。

閉塞場所に異常(閉塞材のひび割れや漏れ)がなく、下流の河川でも灰濁水の流出がないことから、対策工事の地下水路閉塞による廃棄物等の流出対策ができており、目標が達成していると評価された。

ミルク状のセメントの材料(エアームルタル)を充てんし、地下水路を閉塞した。

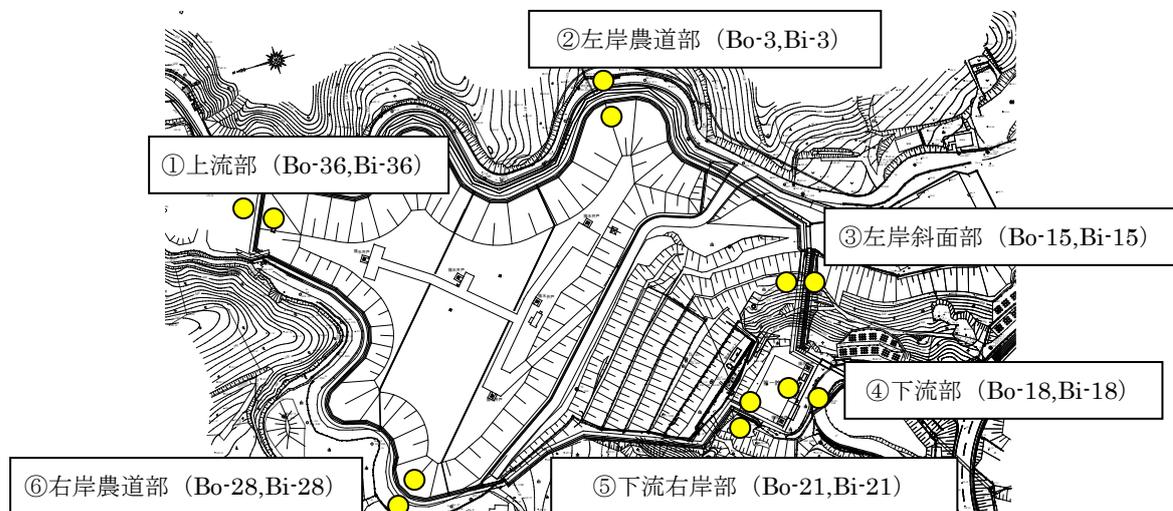
図 4-3-1 遮水壁内外水位の観測位置図

処分場の周囲 6 か所で遮水壁の内外の水位差をモニタリングした。

処分場周囲の地中に壁状の構造物(ソイルセメント壁及びカーテングラウト)を設置するとともに、処分場の運転管理で、壁内の保有水混じりの地下水をくみ上げて、壁内の水位を壁外の水位よりも低く保つことで、場外への漏えいを防止した。

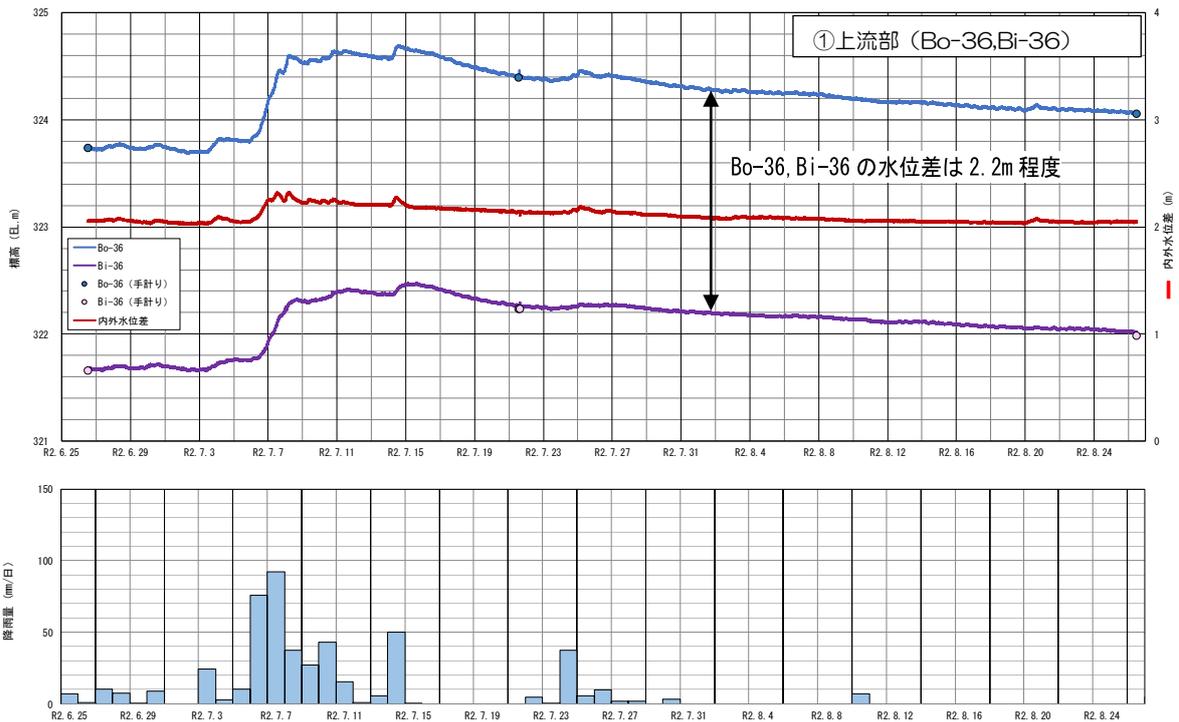
図 4-3-2 ①遮水壁内外水位観測結果 R2.6~R2.8 (上流部 : Bo-36, Bi-36)

図 4-3-2～図 4-3-7 中、青色の線が遮水壁外、紫色の線が遮水壁内の水位を表している。

モニタリングの結果、壁の内外水位差は、運転管理によってコントロールできている。また、遮水壁の内外で水位の変動幅に違いがあることから、遮水壁の一定の効果が確認できる。さらに、遮水壁内の地下水量が、対策工事着手前に算定した遮水壁内の地下水の発生予測量よりも少ない。これらのことから、遮水壁の遮水性が確認できる。

以上のことから、ポンプ稼働時には遮水壁内外で水位差をつけることができおり、遮水性に疑いのある水位変動も見られないため、汚水等の漏えい対策ができおり、目標を達成していると評価された。

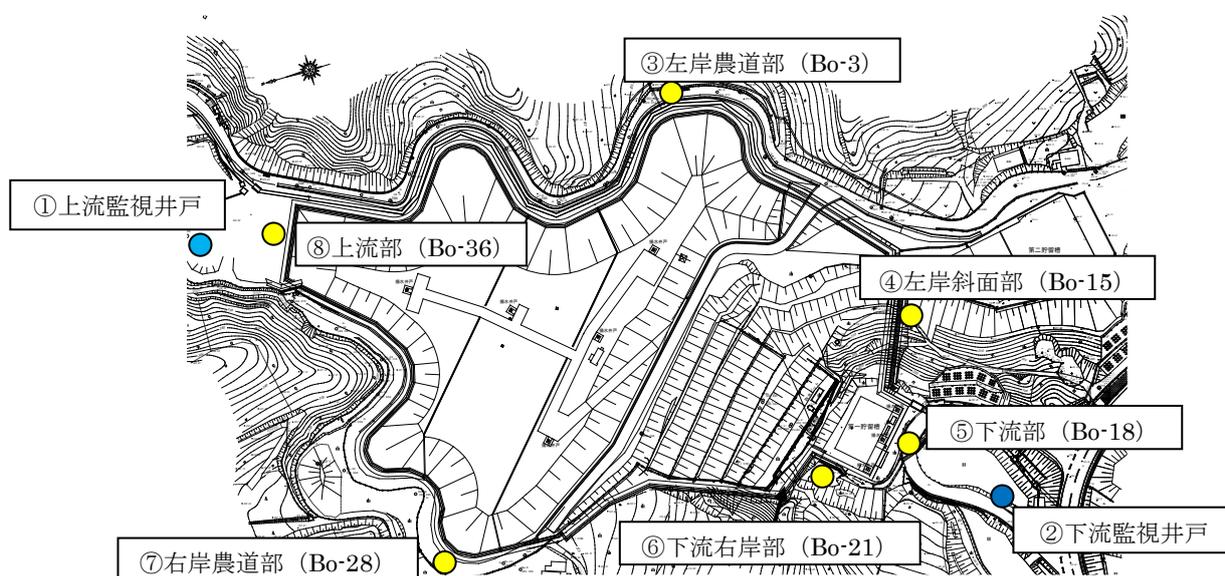
図 4-3-8 処分場周縁地下水の観測位置図

図 4-3-8 に示す処分場の周囲 8 か所で、壁の外側の地下水の水質をモニタリングした。

モニタリングの結果、下流監視井戸を除く全ての観測井戸で「一般廃棄物の最終処分場及び産業廃棄物の最終処分場に係る技術上の基準を定める省令」（以下、「基準省令」という。）別表第 2 に示す地下水の水質基準（環境基準）を満たしている。

下流監視井戸では、環境基準値 0.01mg/l を少し上回る 0.011mg/l のヒ素が 1 回計測されているが、浸出水のヒ素の濃度が最大で 0.005mg/l であることに加え、下流監視井戸よりも処分場に近く、処分場の影響をより強く受ける観測井戸でも、ヒ素の濃度が最大で 0.002mg/l となっており、環境基準を満たしている。また、ヒ素は自然界に存在するものであり、松山市内の温泉水から環境基準を超えるヒ素が計測された事例や、市内の建設現場の掘削土から基準内のヒ素が検出された事例などがあること考慮すると、今回の下流監視井戸で計測されたヒ素は、処分場の影響によるものではないと判断される。

処分場周囲の地中に壁状の構造物(ソイルセメント壁及びカーテングラウト)を設置するとともに、壁内の保有水混じりの地下水をくみ上げる運転管理により、壁内の水位を壁外の水位よりも低く保つことで、場外への漏えいを防止した。

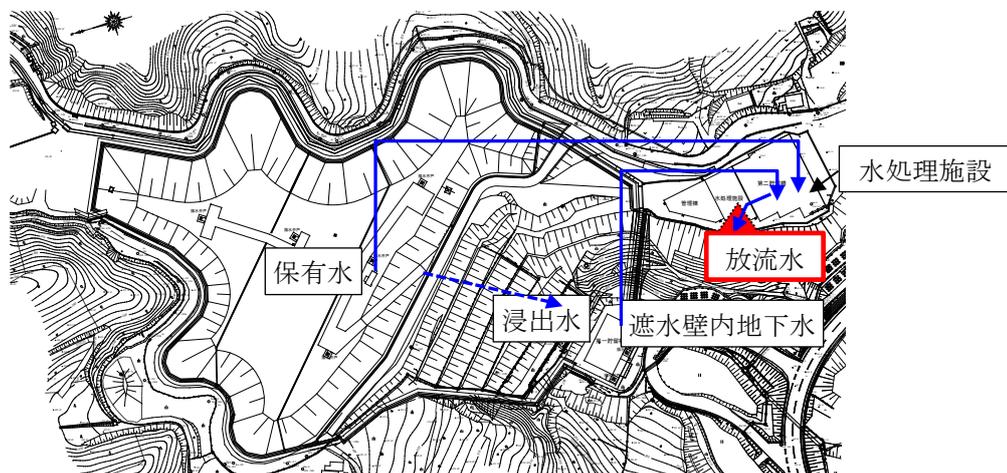
図 4-3-9 放流水の採水場所

水処理施設で処理した後の水（放流水）の水質を測定した。

モニタリングの結果、放流水の水質は全ての項目で排水基準を満たしている。ただし、保有水から低濃度の 1,4-ジオキサンが検出されており、保有水が地下水等と混合し希釈されることで排水基準を満たしているが、水処理施設に 1,4-ジオキサンの処理工程がないため、今後も 1,4-ジオキサンの動向には注視する必要がある。

油分を除去できる工程を有し、浸出水と壁内地下水を処理できる新しい水処理施設を設置した。

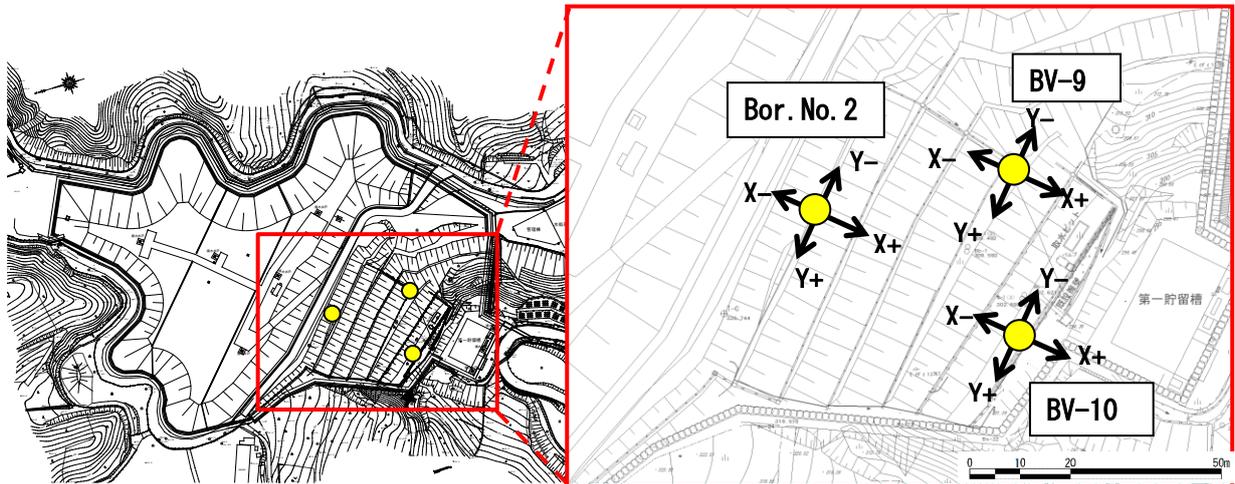
図 4-3-11 孔内傾斜計観測地点位置図

埋立地斜面のひび割れや漏水などを目視で確認するとともに、3か所の孔内傾斜計で斜面の変動状況を観測した。

モニタリングの結果、目視確認では、埋立地斜面にひび割れや漏水などは確認されなかった。また、斜面の変位量は、モニタリング期間中に、令和2年7月豪雨災害や、震度3クラスの地震が2回発生したが、5日で5mm未満、1年間で6mm未満の管理基準値をいずれも満たしており、大規模な崩壊につながるような深層での変位も確認されない。

斜面を支える擁壁を補強するとともに、運転管理で浸出水や保有水を適切に処理することで、埋立地斜面を安定化させた。
