## 平成 29 年度 斜面部孔内傾斜計観測

### 1) 概要

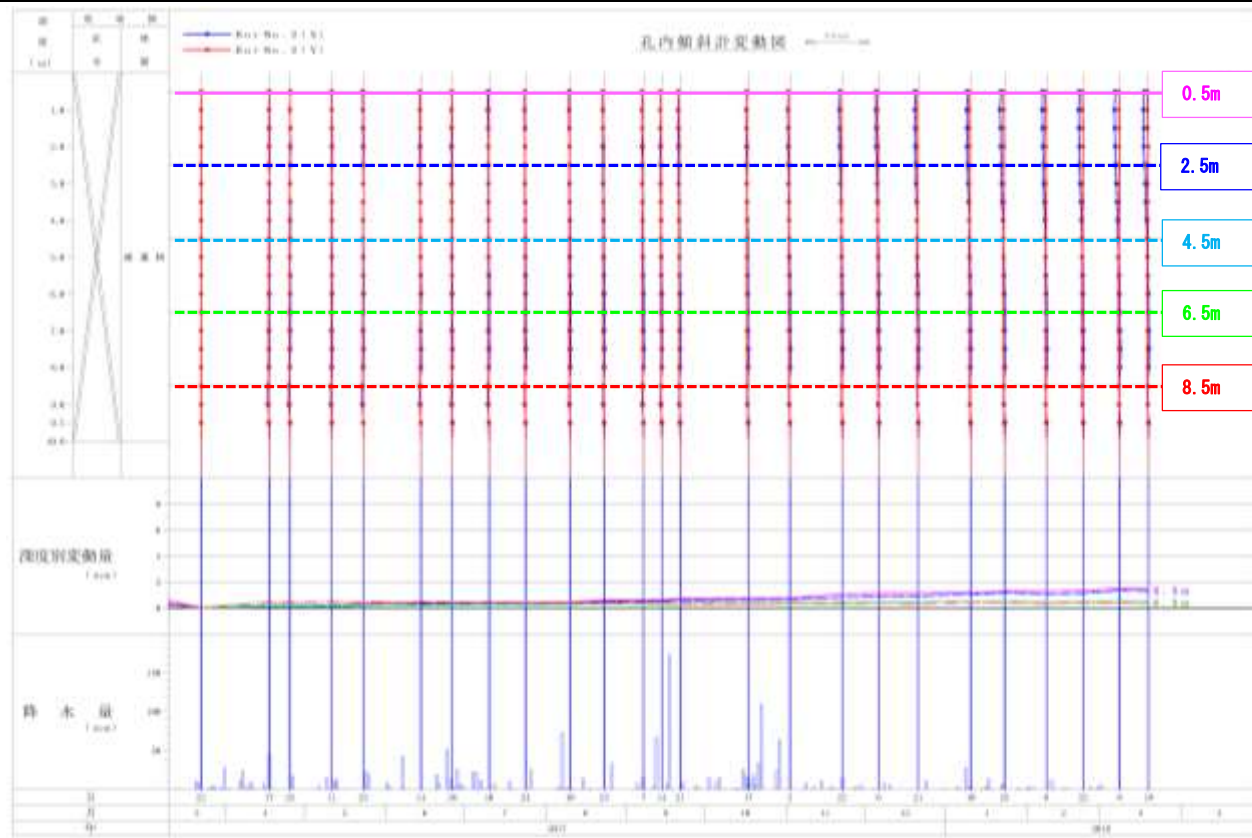
BorNo. 2 (X 軸-Y 軸方向)

X 軸方向（上下流方向）は、平成 29 年 4 月から平成 30 年 3 月までの累積変位は地上部付近で、埋立地側へ 1mm 程度の変位が認められた。Y 軸方向（横断方向）は、平成 29 年 4 月から平成 30 年 3 月までの累積変位は地上部付近で 1mm 以下の変位しか認められない。

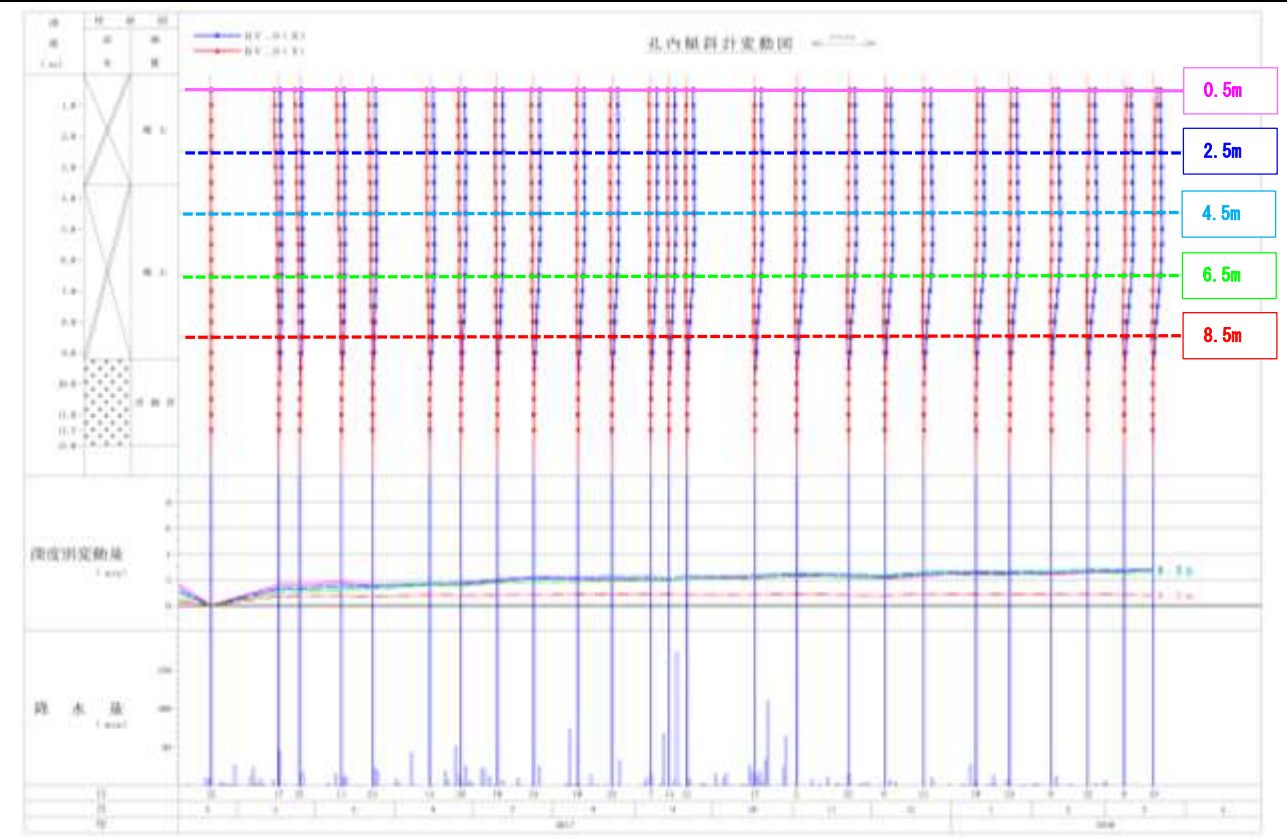
BV-9 (X 軸-Y 軸方向)

X 軸方向（上下流方向）は、平成 29 年 4 月から平成 30 年 3 月までの累積変位は地上部付近で、下流側へ 3mm 程度の変位が認められた。Y 軸方向（横断方向）は、平成 29 年 4 月から平成 30 年 3 月までの累積変位は地上部付近で右岸側へ 1mm 程度の変位が認められた。

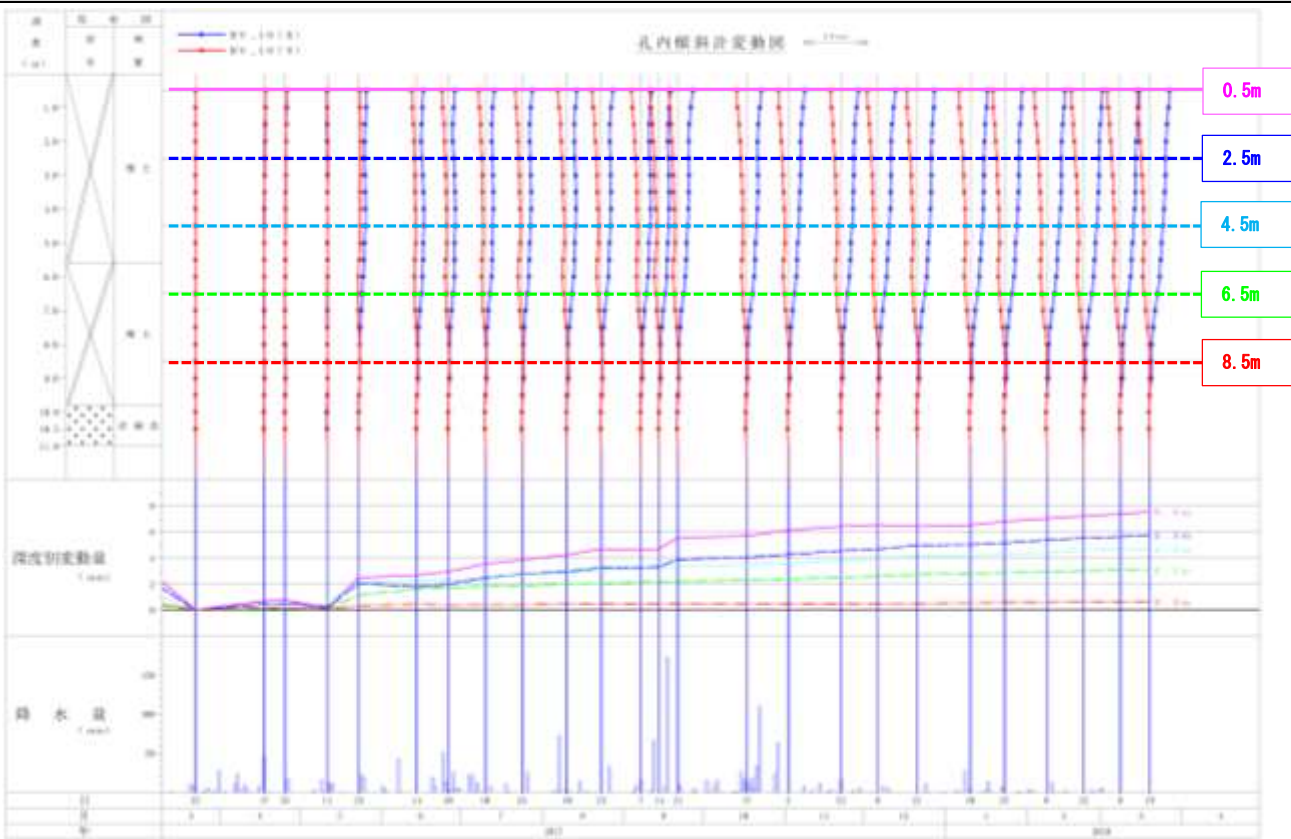
BV-10 (X 軸-Y 軸方向)

X 軸方向（上下流方向）は、平成 29 年 4 月から平成 30 年 3 月までの累積変位は地上部付近で下流側へ 6mm 程度の変位が認められた。Y 軸方向（横断方向）は、平成 29 年 4 月から平成 30 年 3 月までの累積変位は地上部付近で右岸側へ 4mm 程度の変位が認められた。

BV-10 孔では 5 月 23 日、9 月 21 日に変位速度が 1mm 以上/10 日間を超過した。5 月 23 日の変位は、BV-10 の下部斜面で施工されたアンカー工の影響による変位で、9 月 21 日の変位は、9 月 17 日の日雨量が 172mm の降雨により変位が生じたが、継続的な変位は生じていない。また、対策の検討の 5~50mm/5 日となる変位は生じていない。

以上から、平成 29 年 4 月~平成 30 年 3 月までの観測の結果(月 2 回)で、斜面下部に設置された BV-10 の位が最も大きく、下流側への変位傾向は認められるが累積変位量は地上部付近で 6mm 程度とごくわずかである。また、1mm 以上/10 日間があったものの、継続的な変位の発生はなく、対策の検討 5~50mm/5 日となることはなかった。また、これまでの観測結果を考慮すると、現況では斜面の変位・変状を示す傾向等は認められないと評価できる。
