平成 28 年度斜面部孔内傾斜計観測結果

1) 概要

下流側斜面部に設置した既設観測井戸（計 3 箇所）において、観測孔内における変位状況と下流堰堤の安定性検討を行う際の基礎資料を得ることを目的に、月 2 回の頻度で計測を実施している。

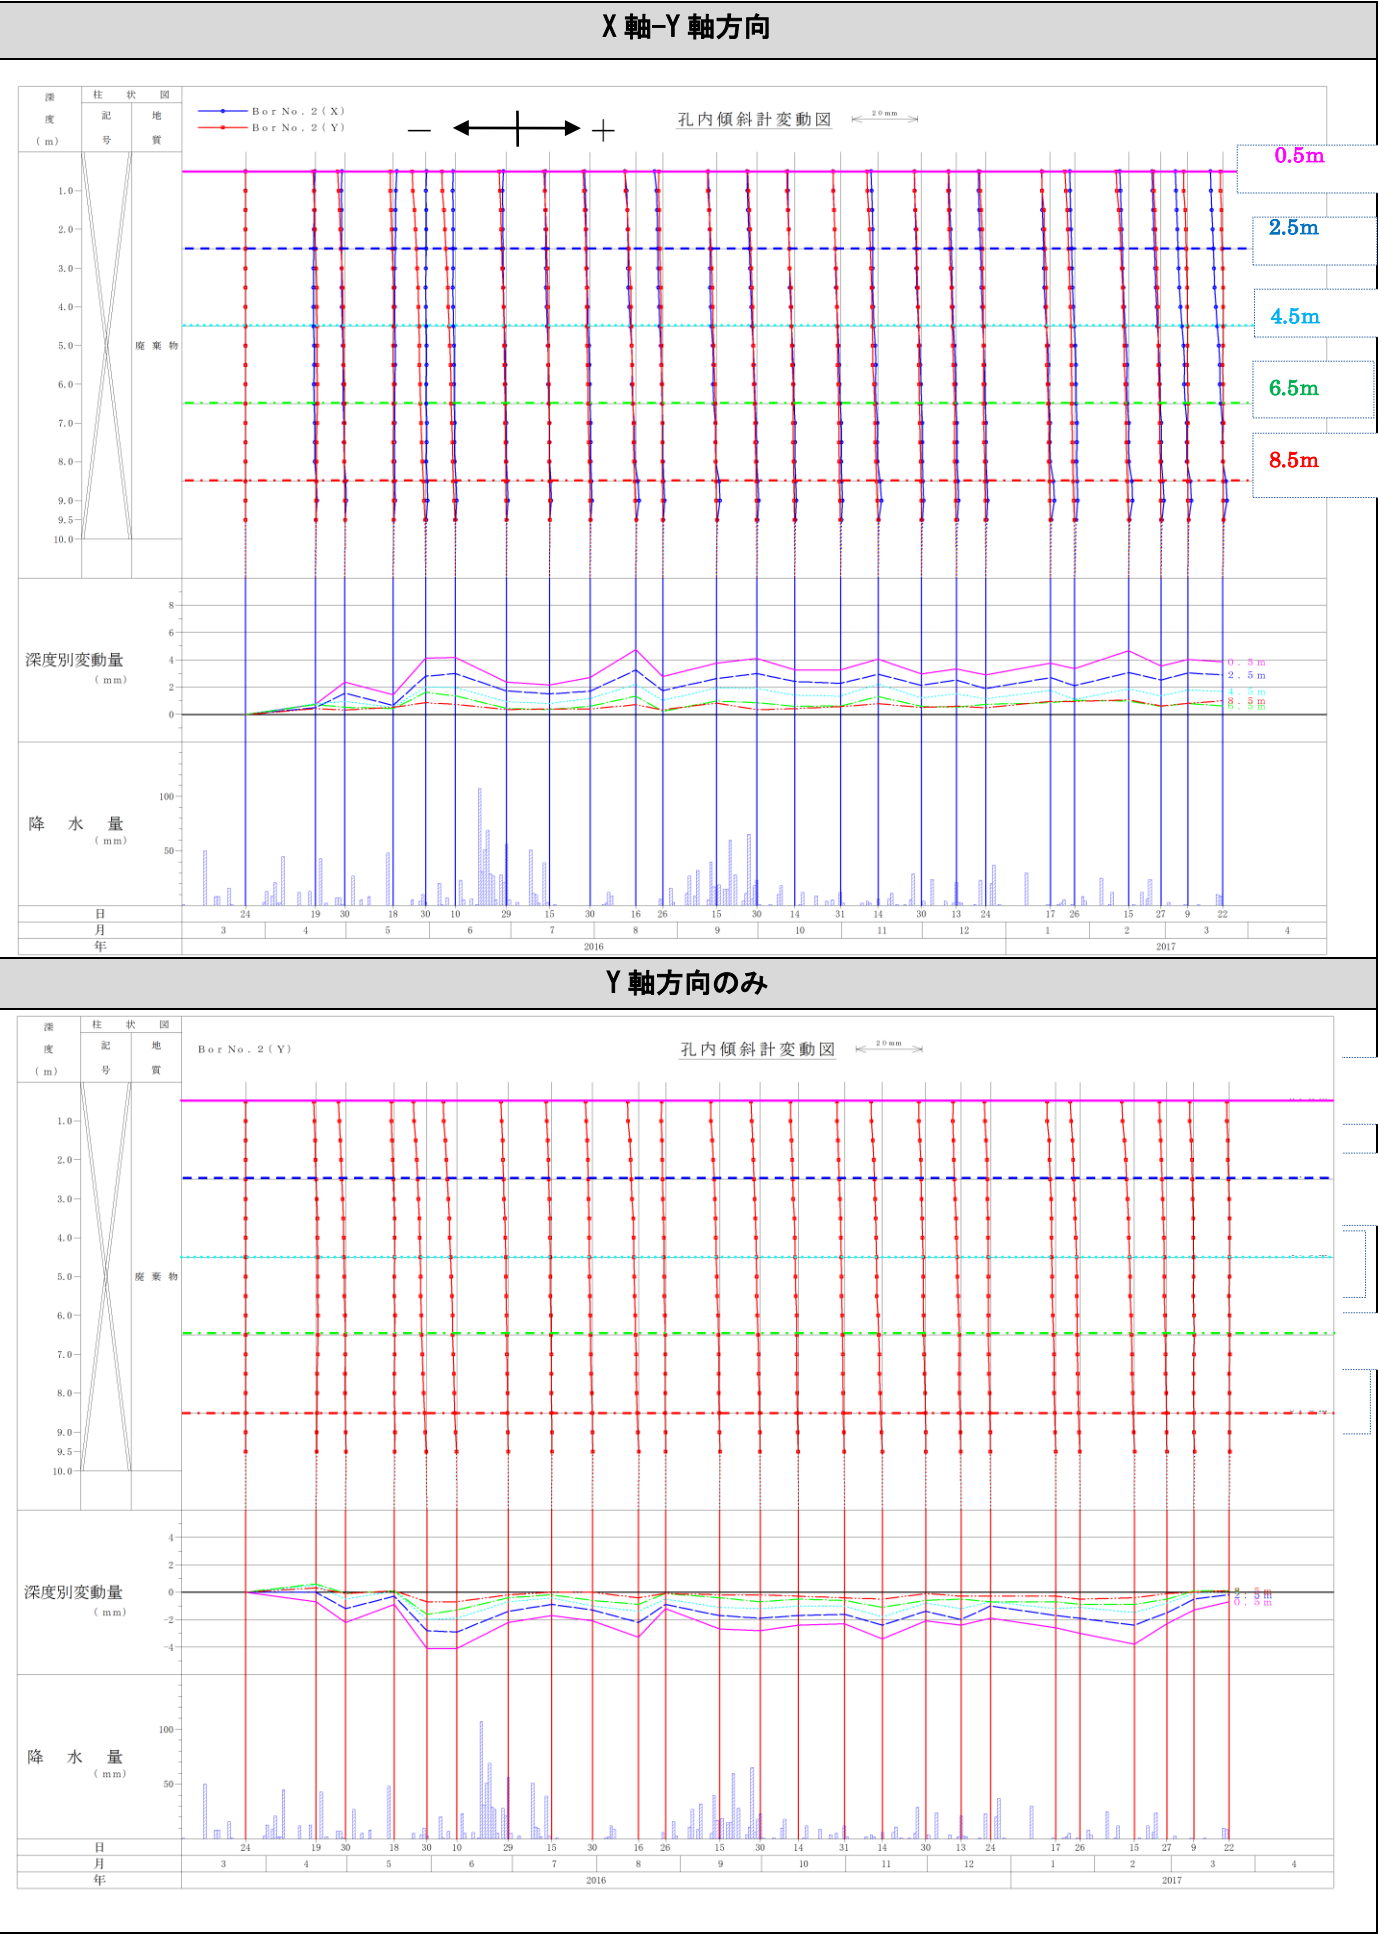
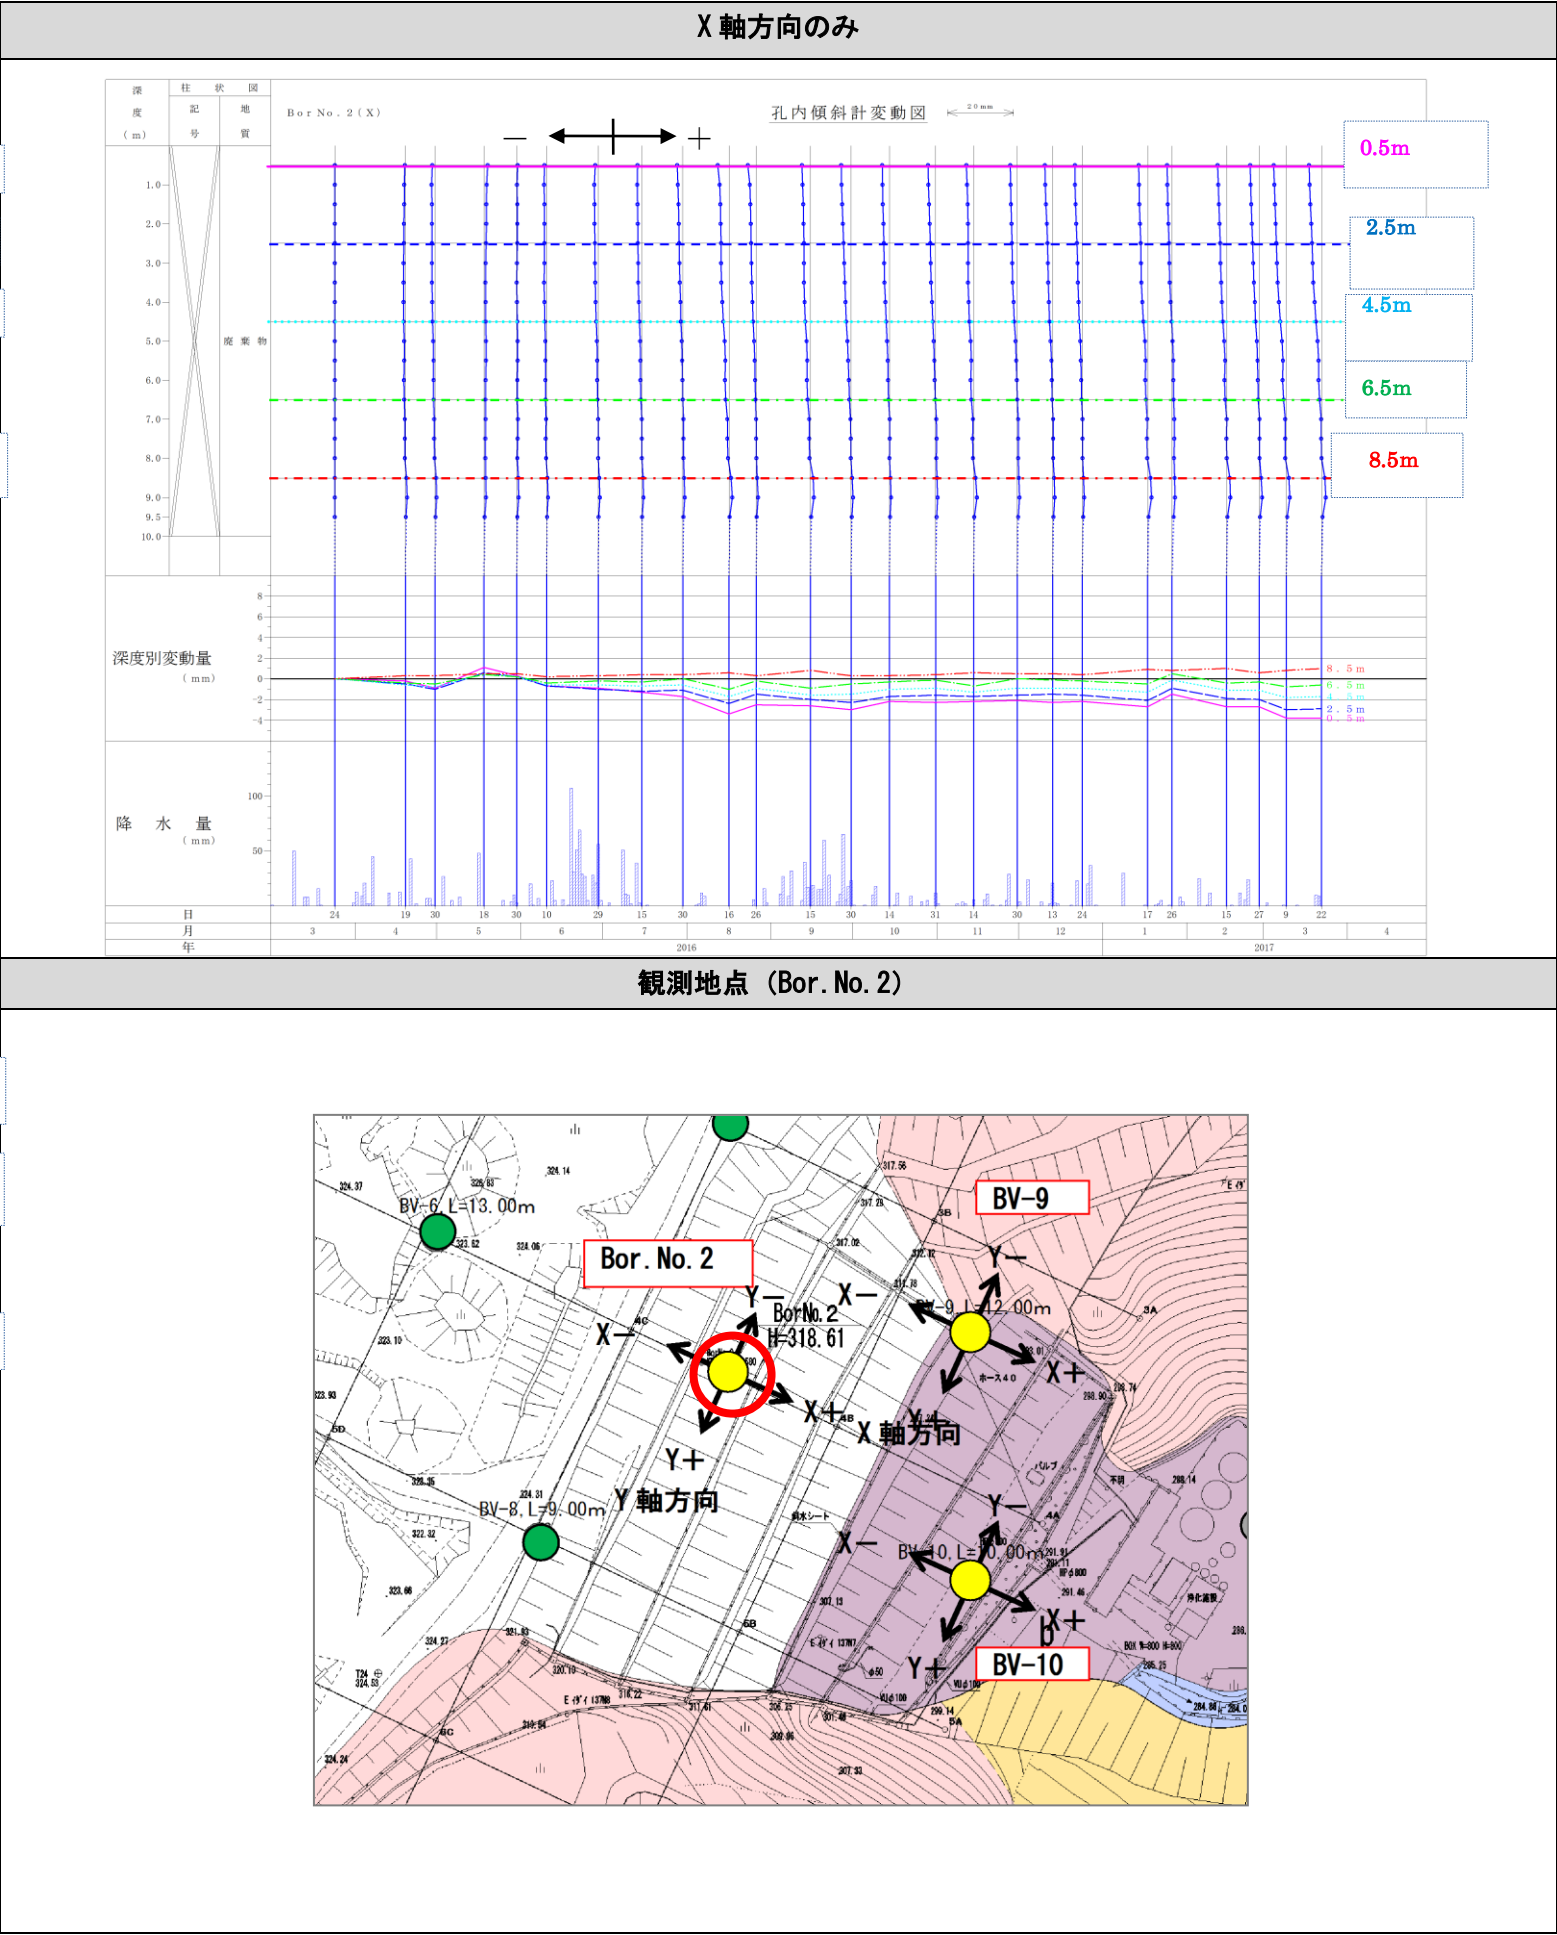
図 1-3 (1) 孔内傾斜計観測結果 (Bor. No. 2)

【BorNo. 2】

- ・X 軸方向（上下流方向）は、4 月から 8 月の 4 ヶ月の累積変位が地上部付近で約 3mm の埋立地側への変位傾向が認められたが、9 月以降は一定方向への変位傾向は認められておらず、4 月から現在までの累積変位量は地上部付近でも 4mm 程度である。
- ・Y 軸方向（横断方向）は、一定方向への変位傾向は認められておらず、4 月から現在までの累積変位量は地上部付近でも 1mm 程度である。

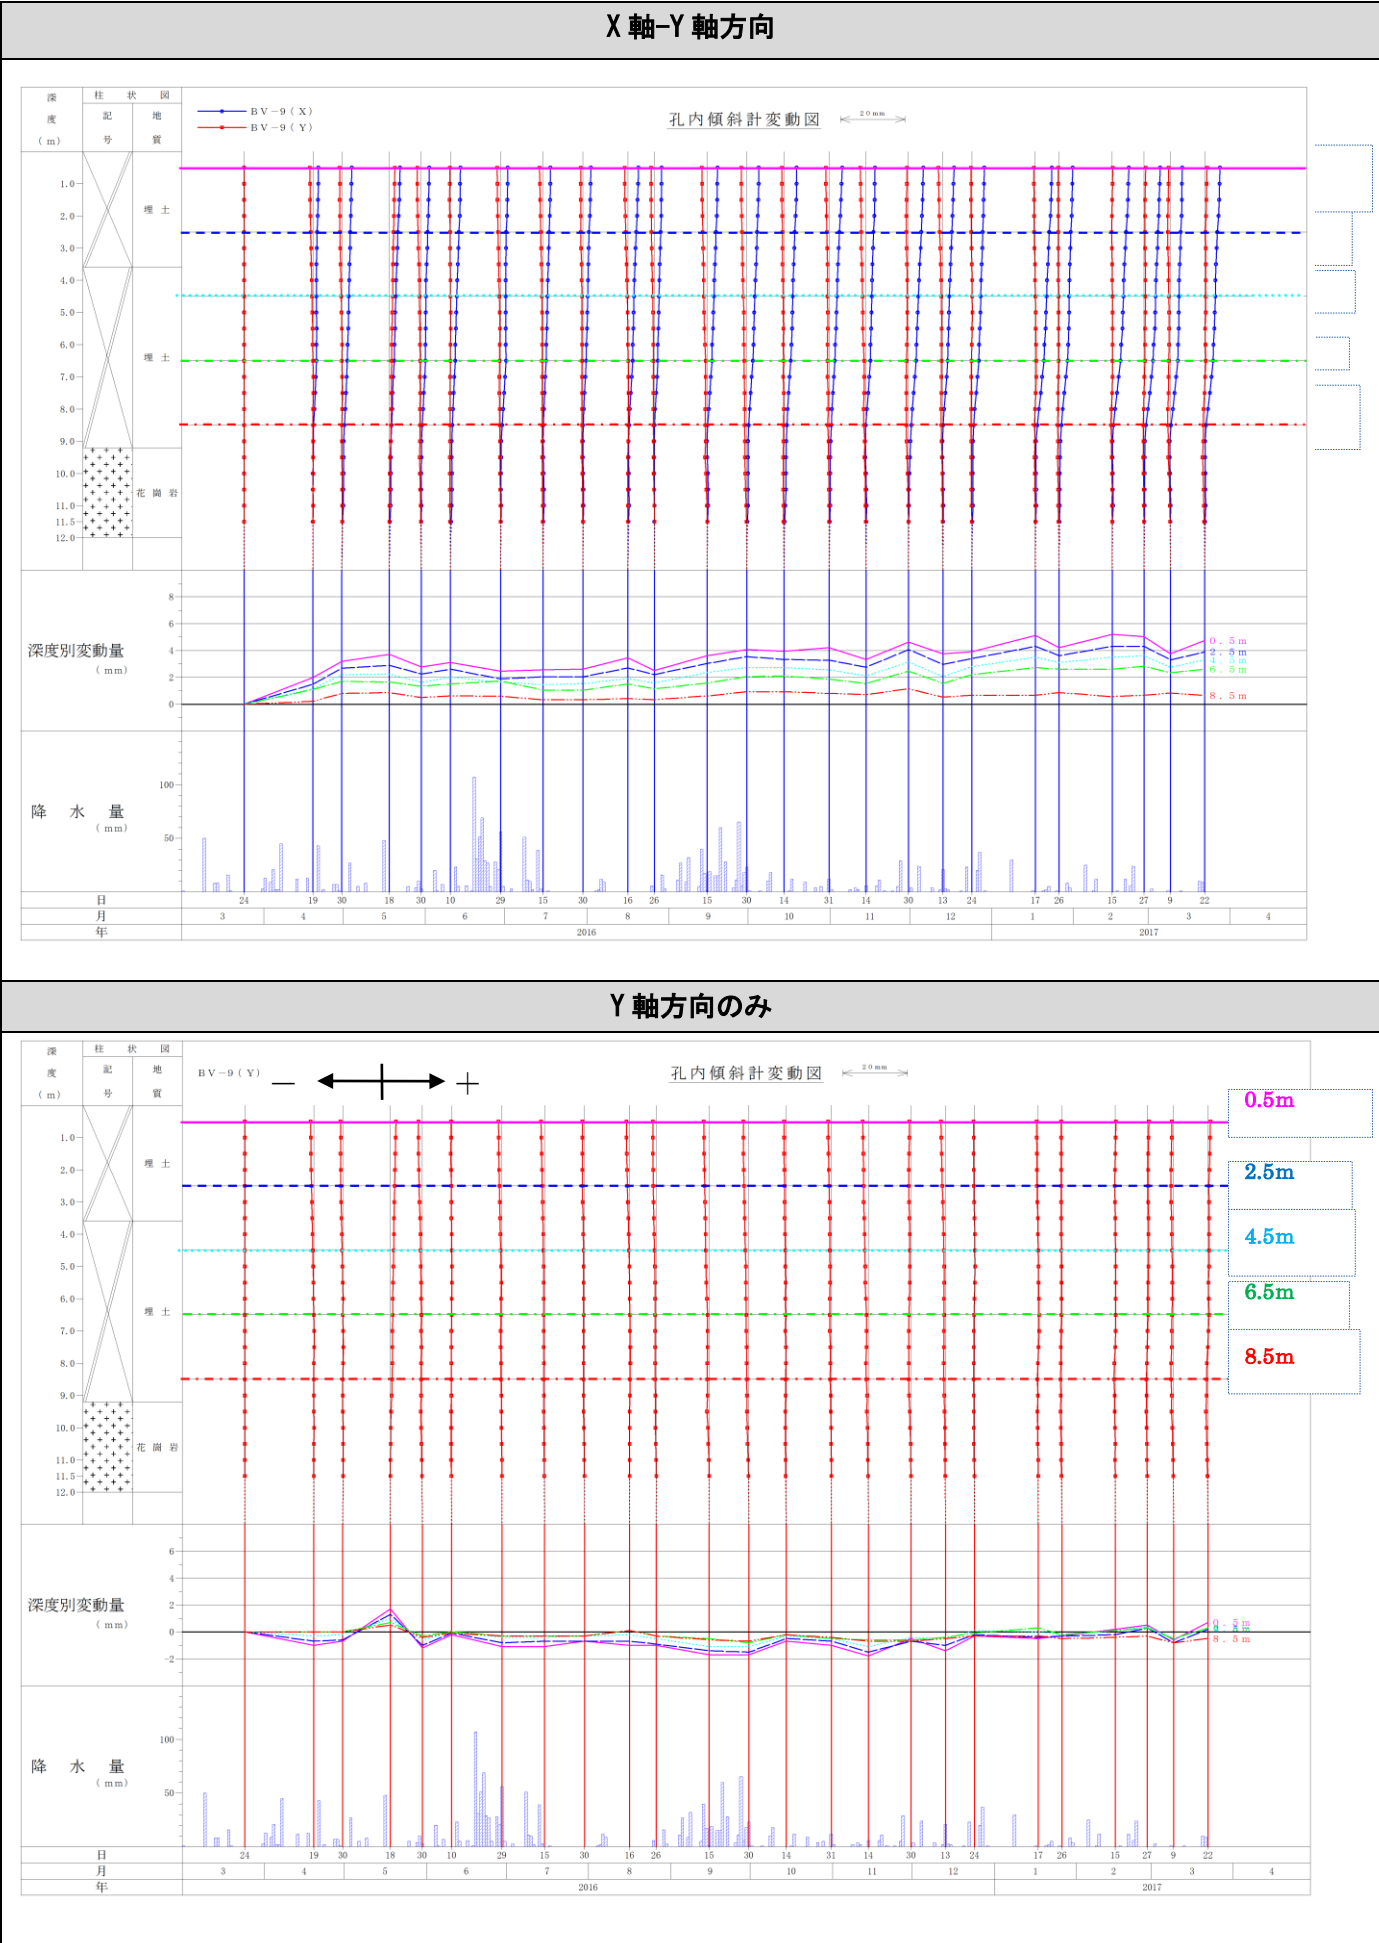
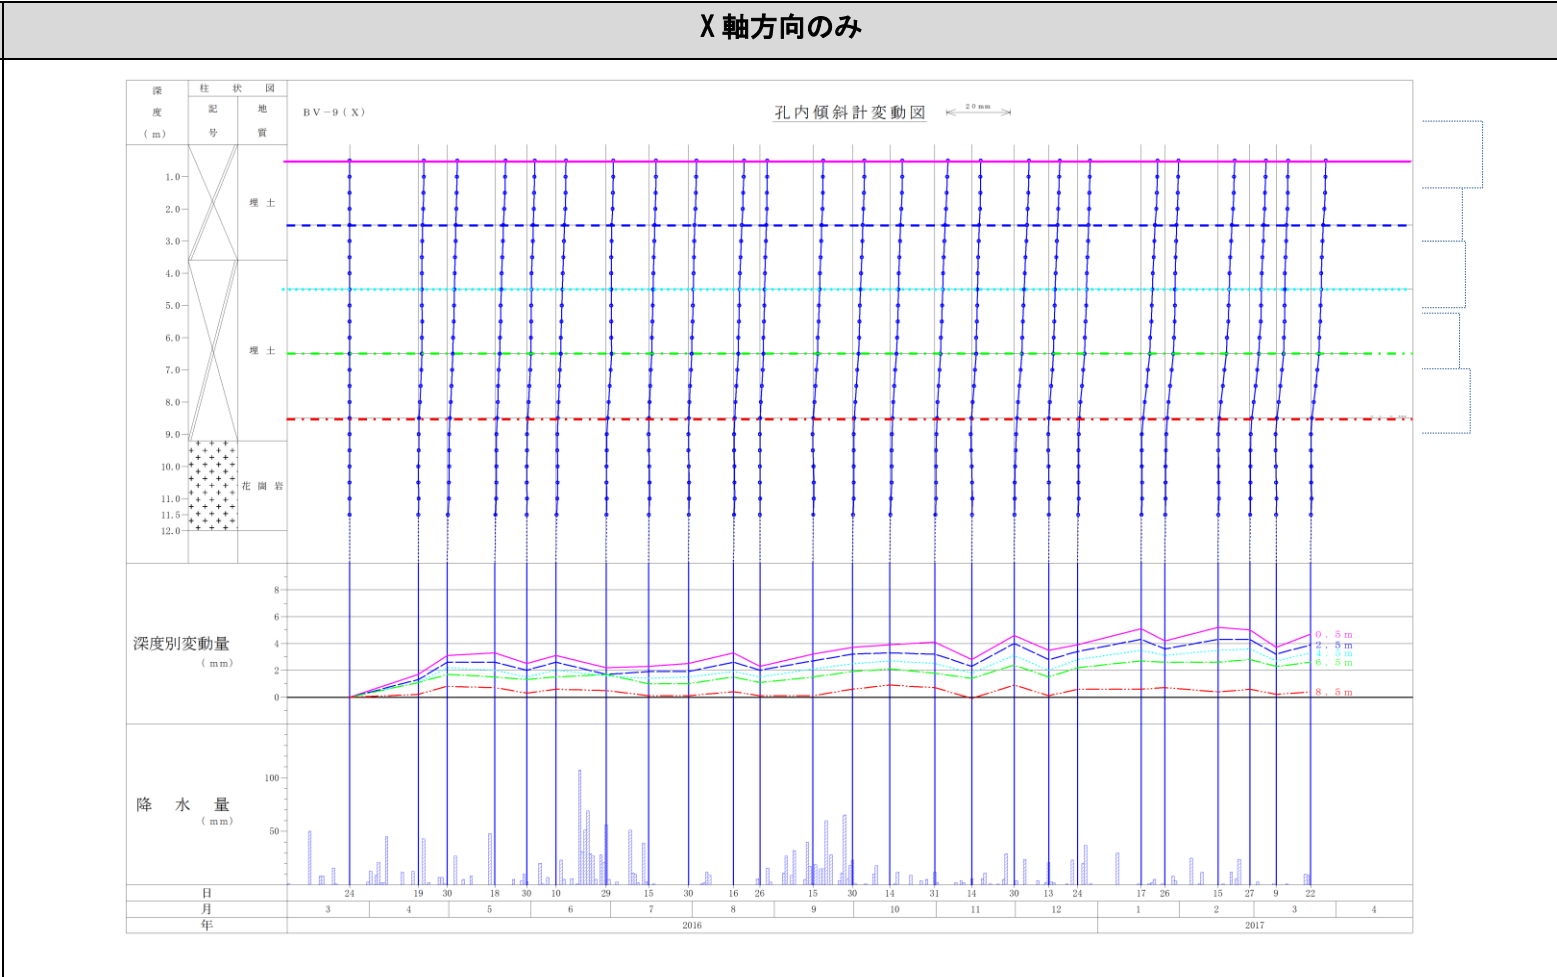
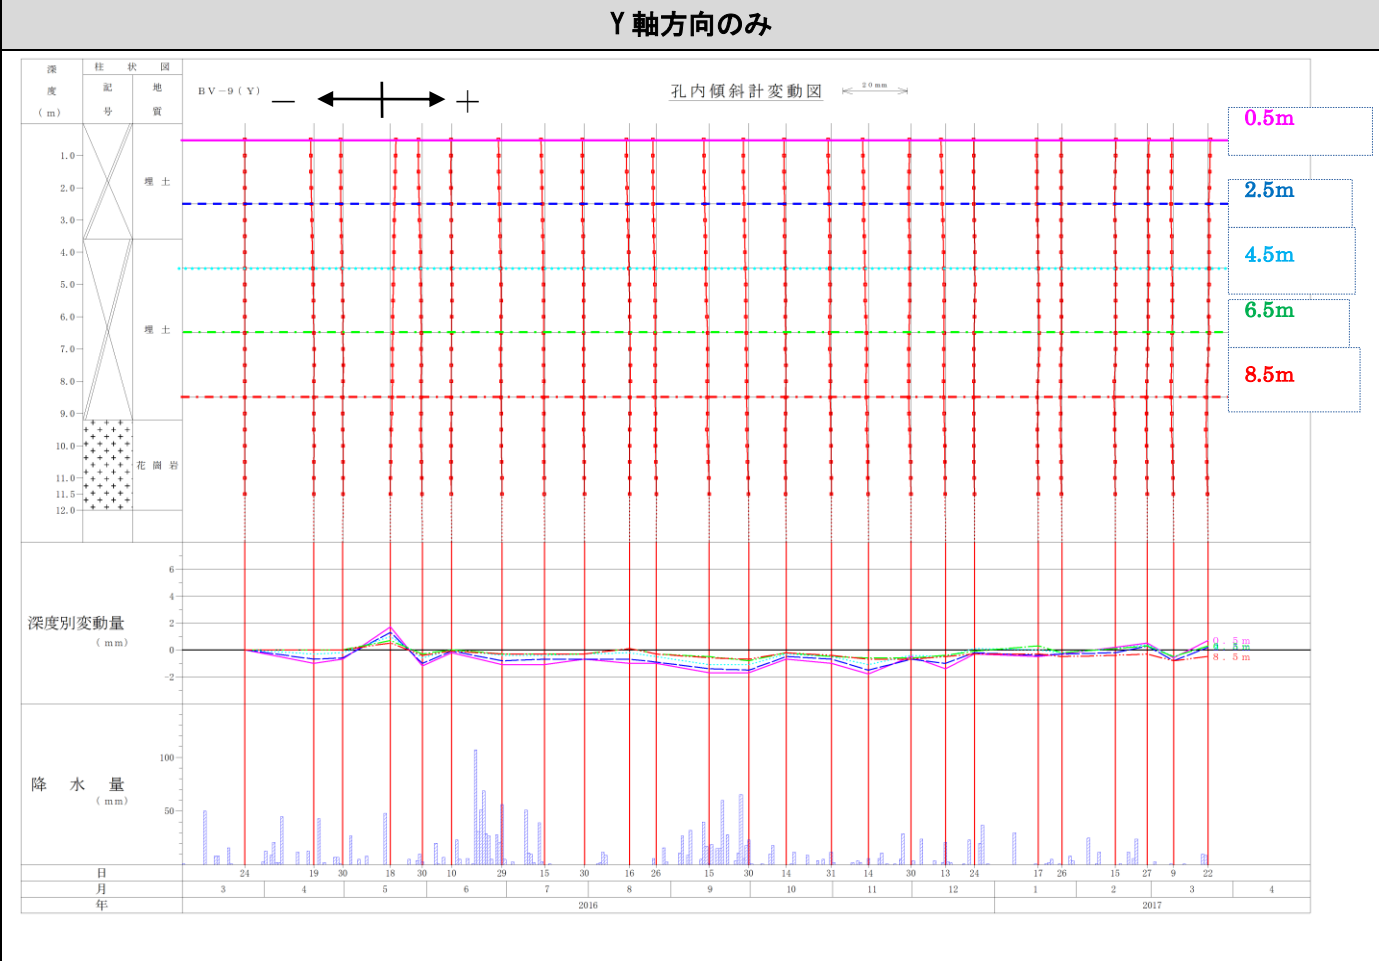
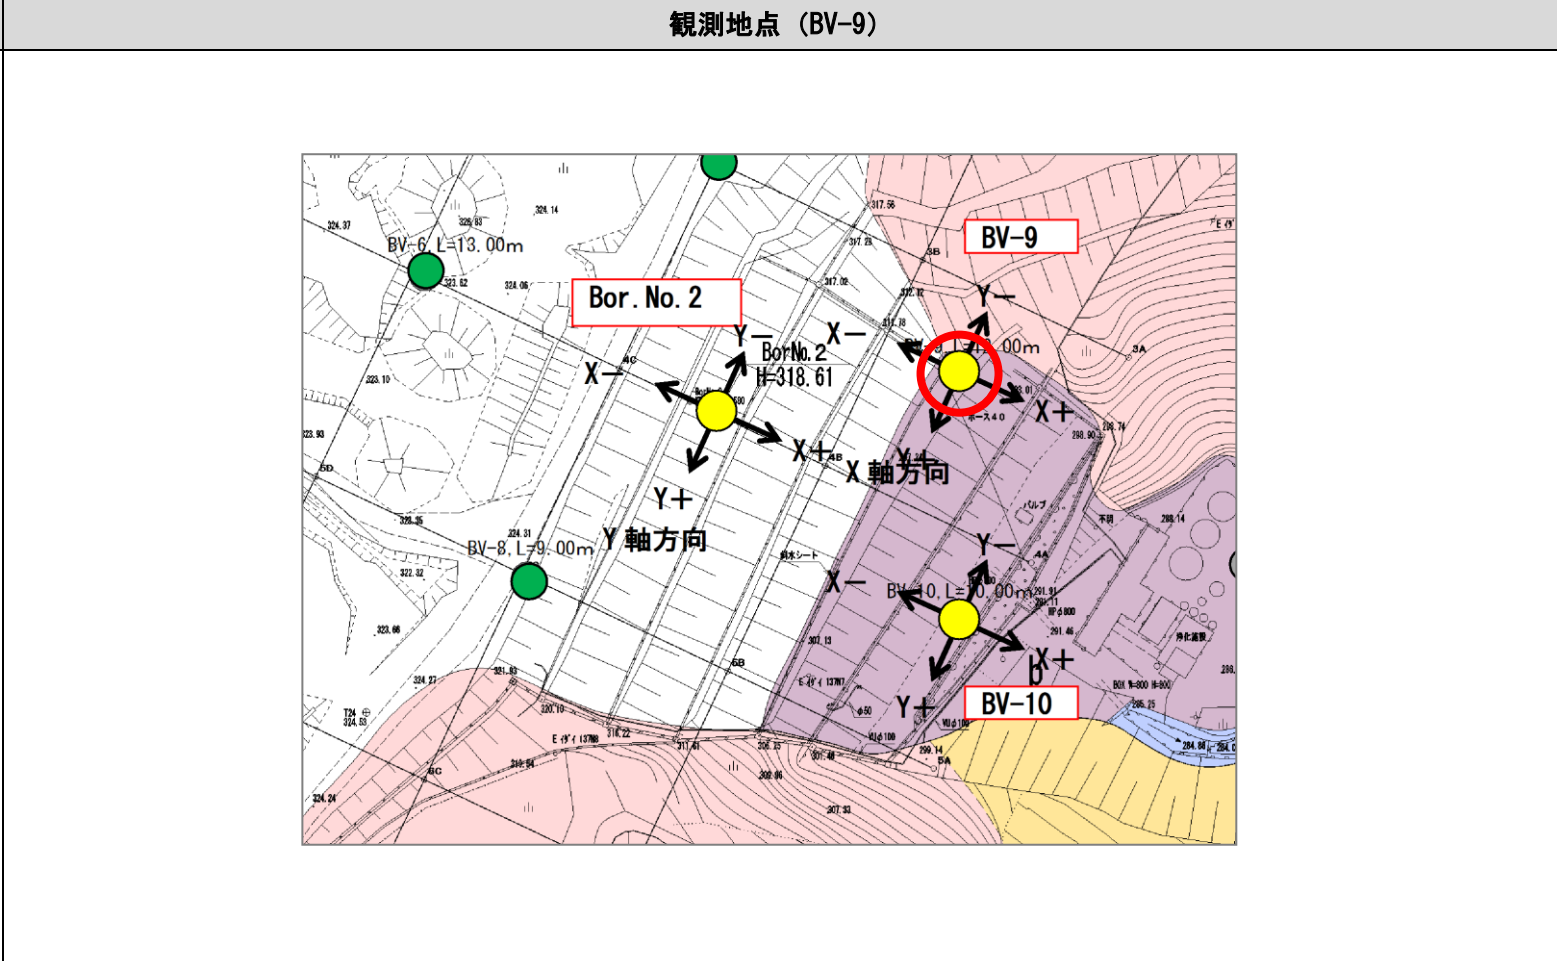
図 1-3 (2) 孔内傾斜計観測結果 (BV-9)

【BV-9】

- ・X 軸方向（上下流方向）は、4 月に地上部付近で約 3mm の下流側への変位が認められたが、その後は一定方向への変位傾向は認められておらず、4 月から現在までの累積変位量は地上部付近でも 4mm 程度である。
- ・Y 軸方向（横断方向）は、一定方向への変位傾向は認められておらず、4 月から現在までの累積変位量は地上部付近でも 1mm 以下である。

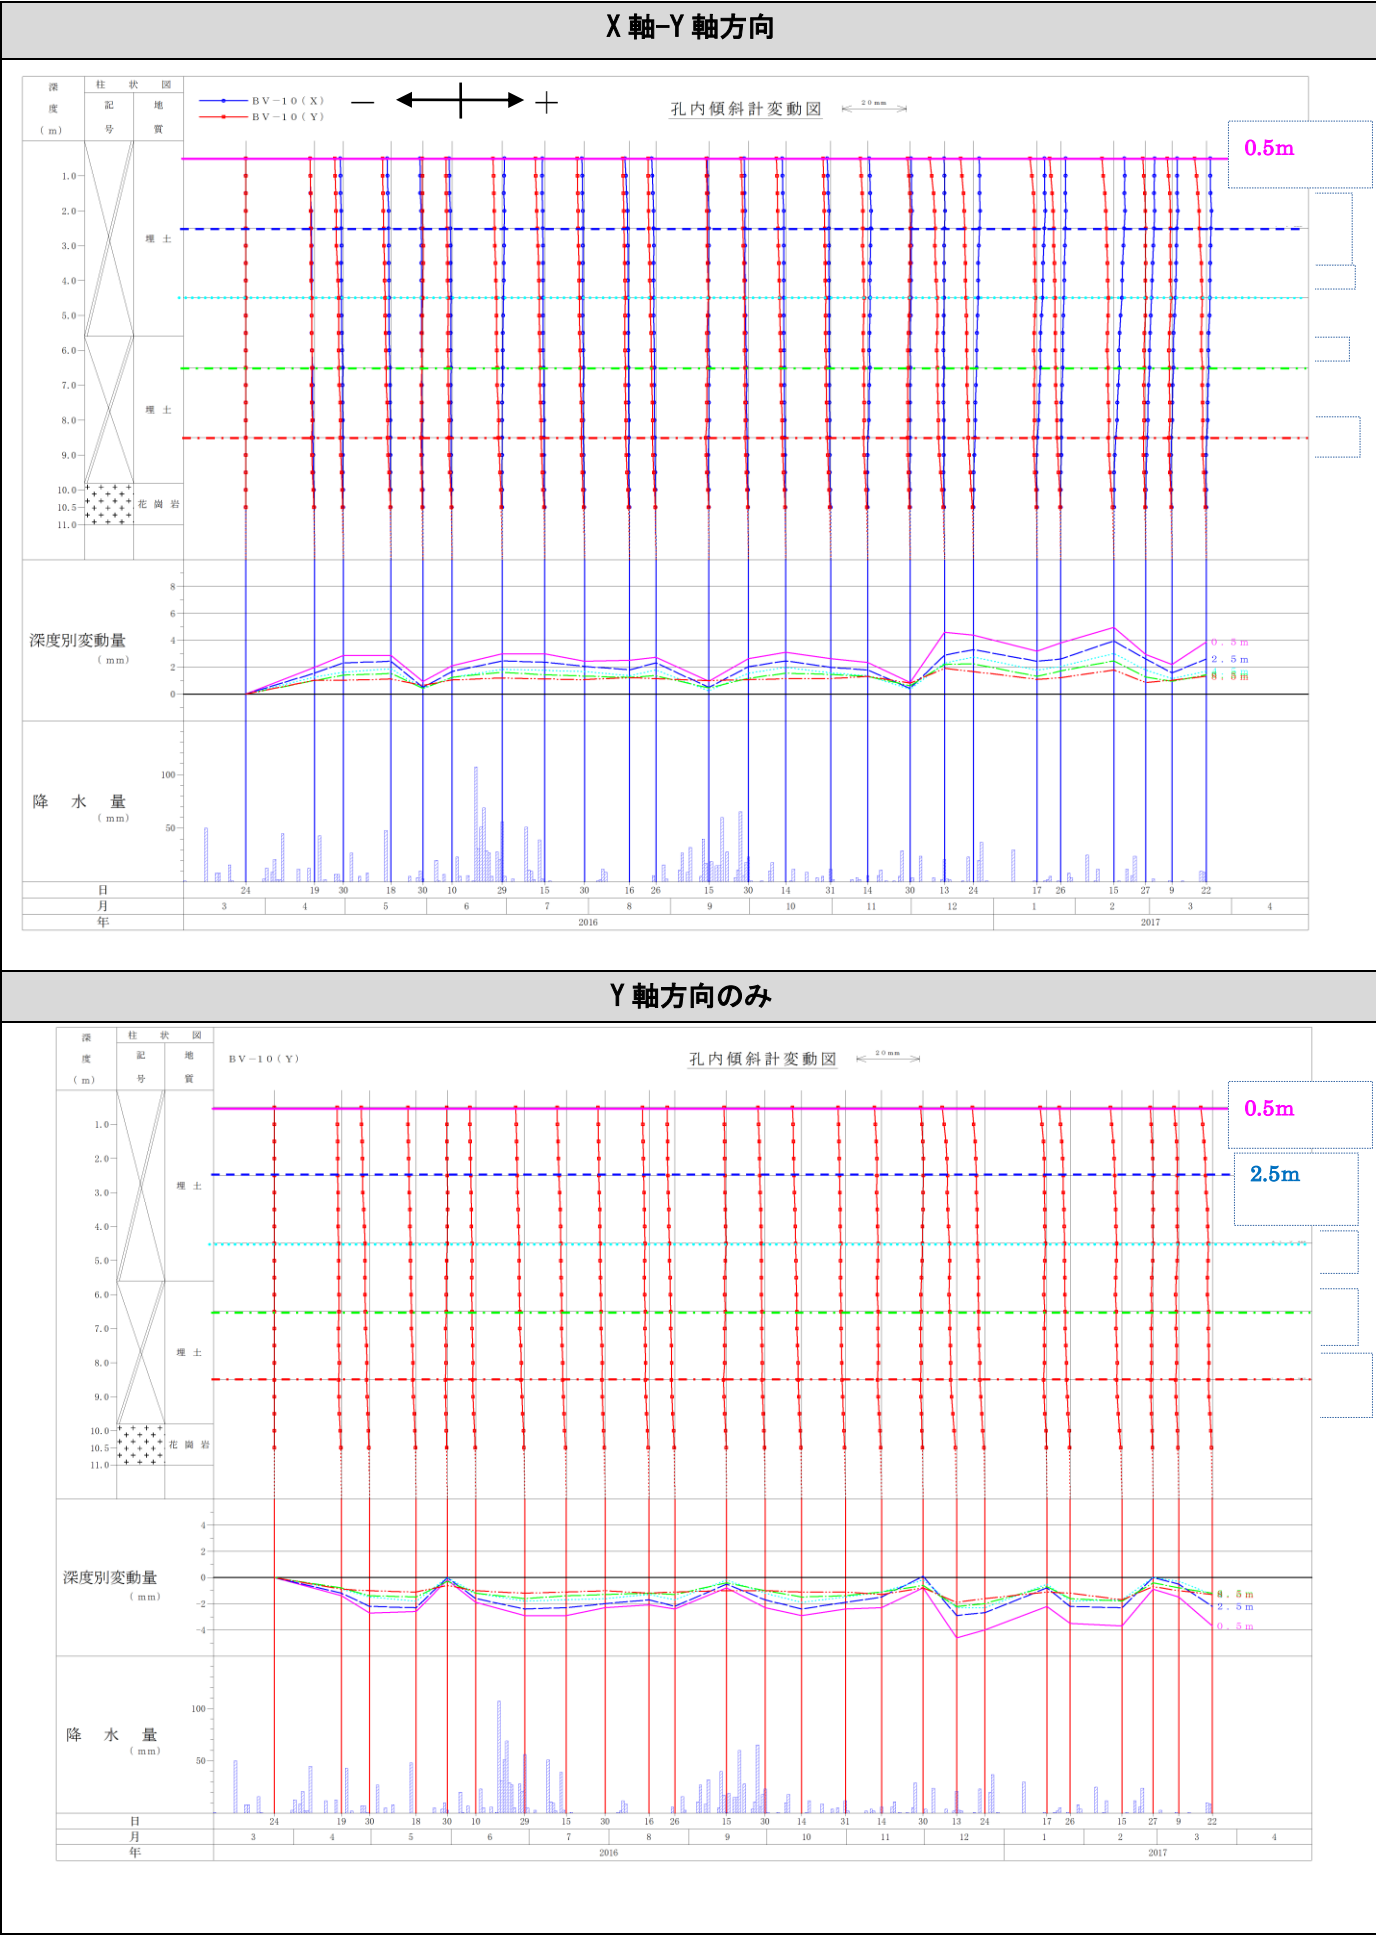
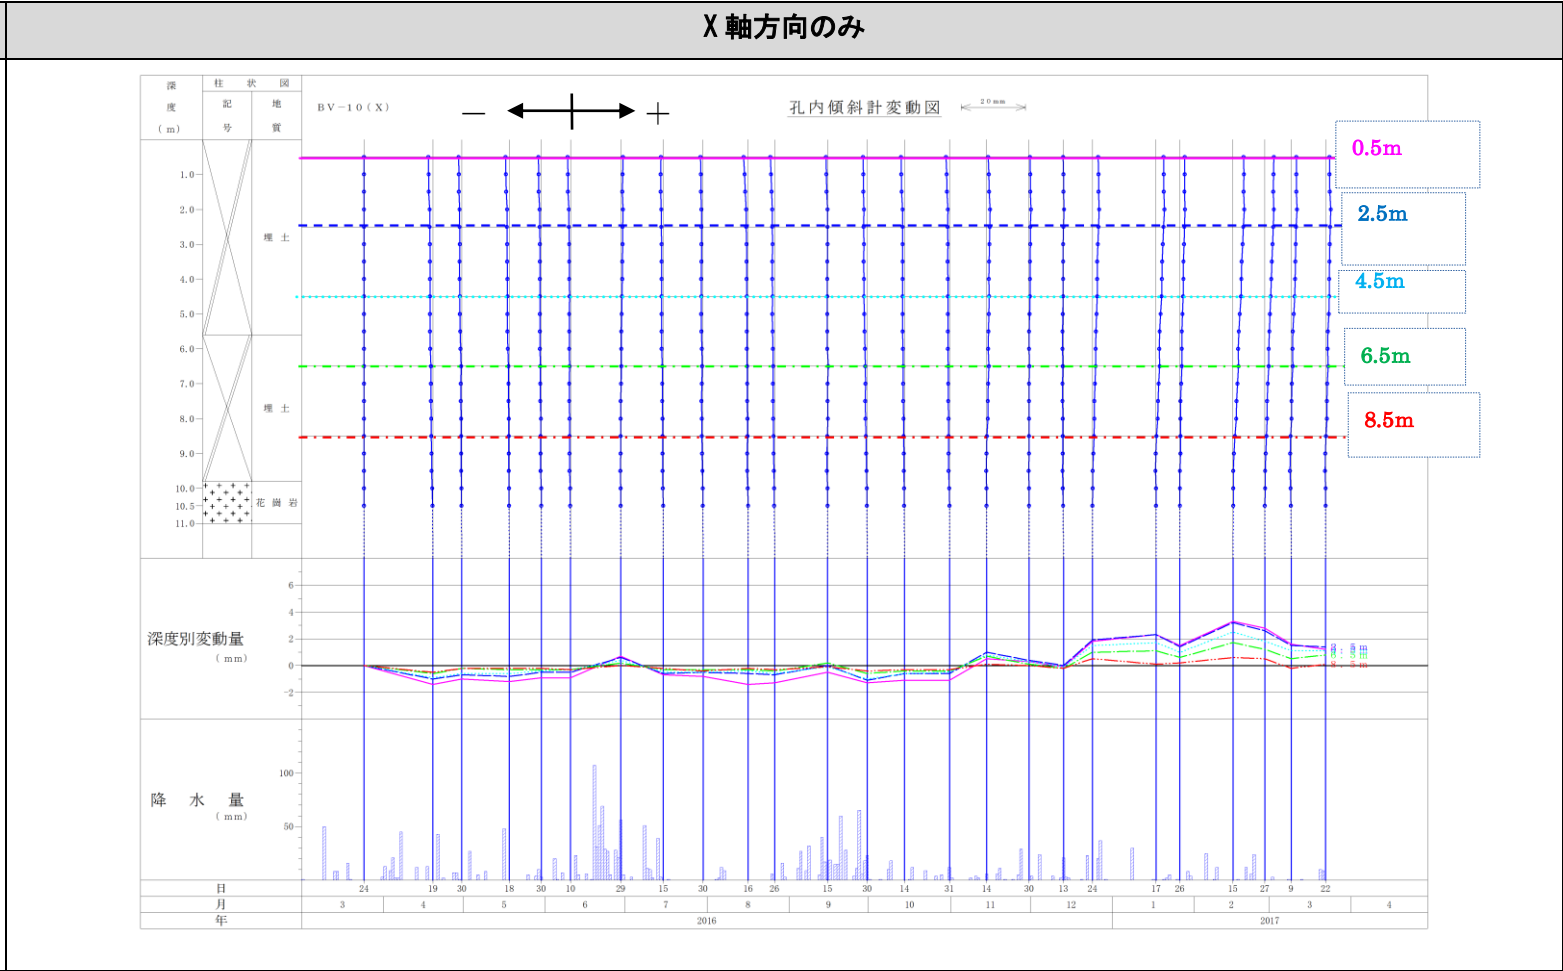
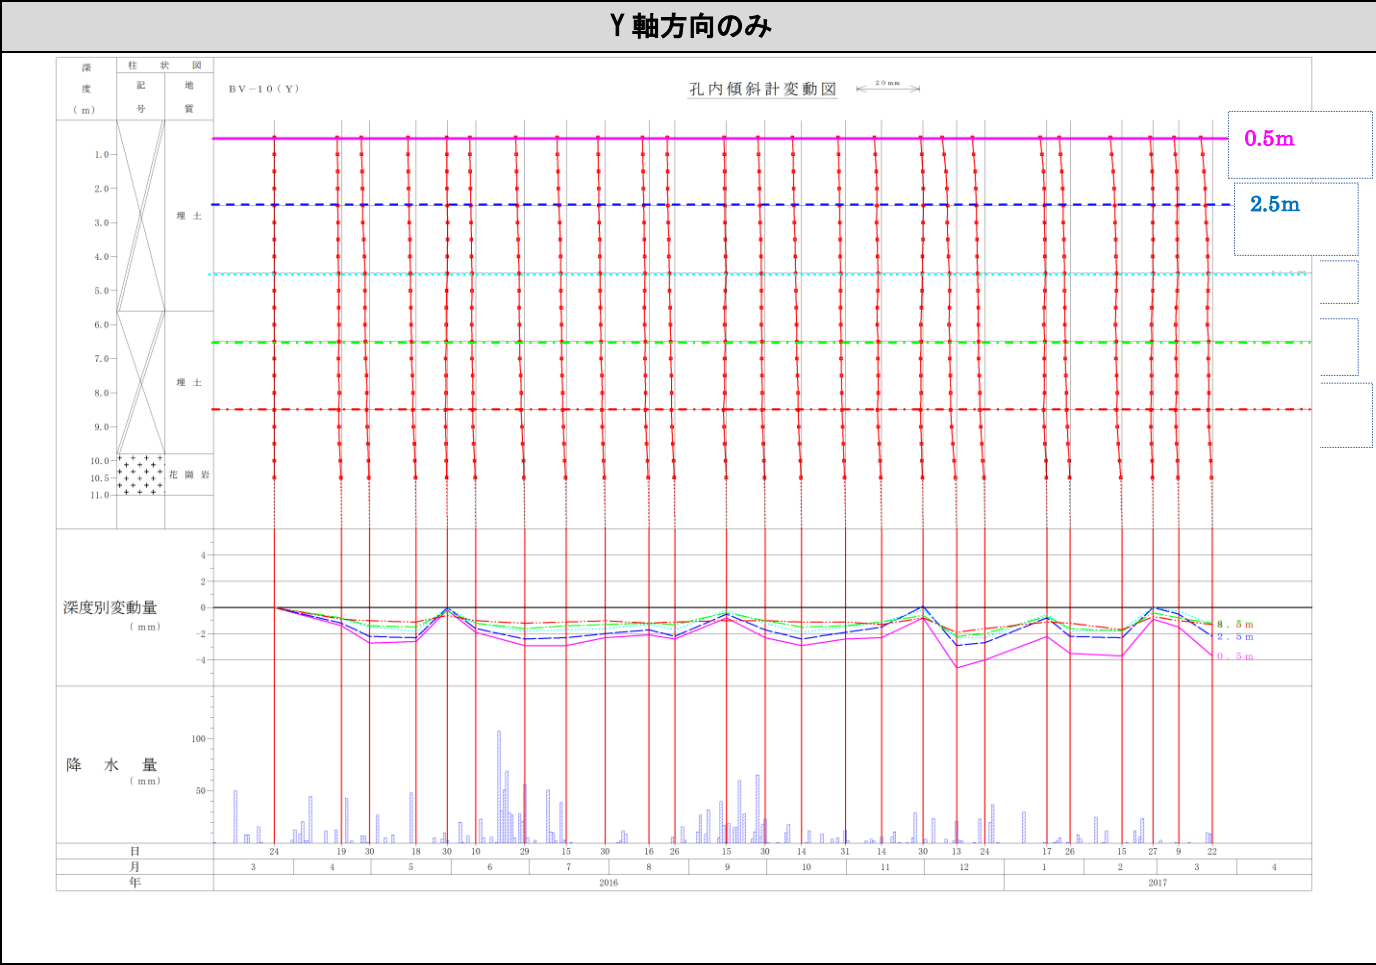
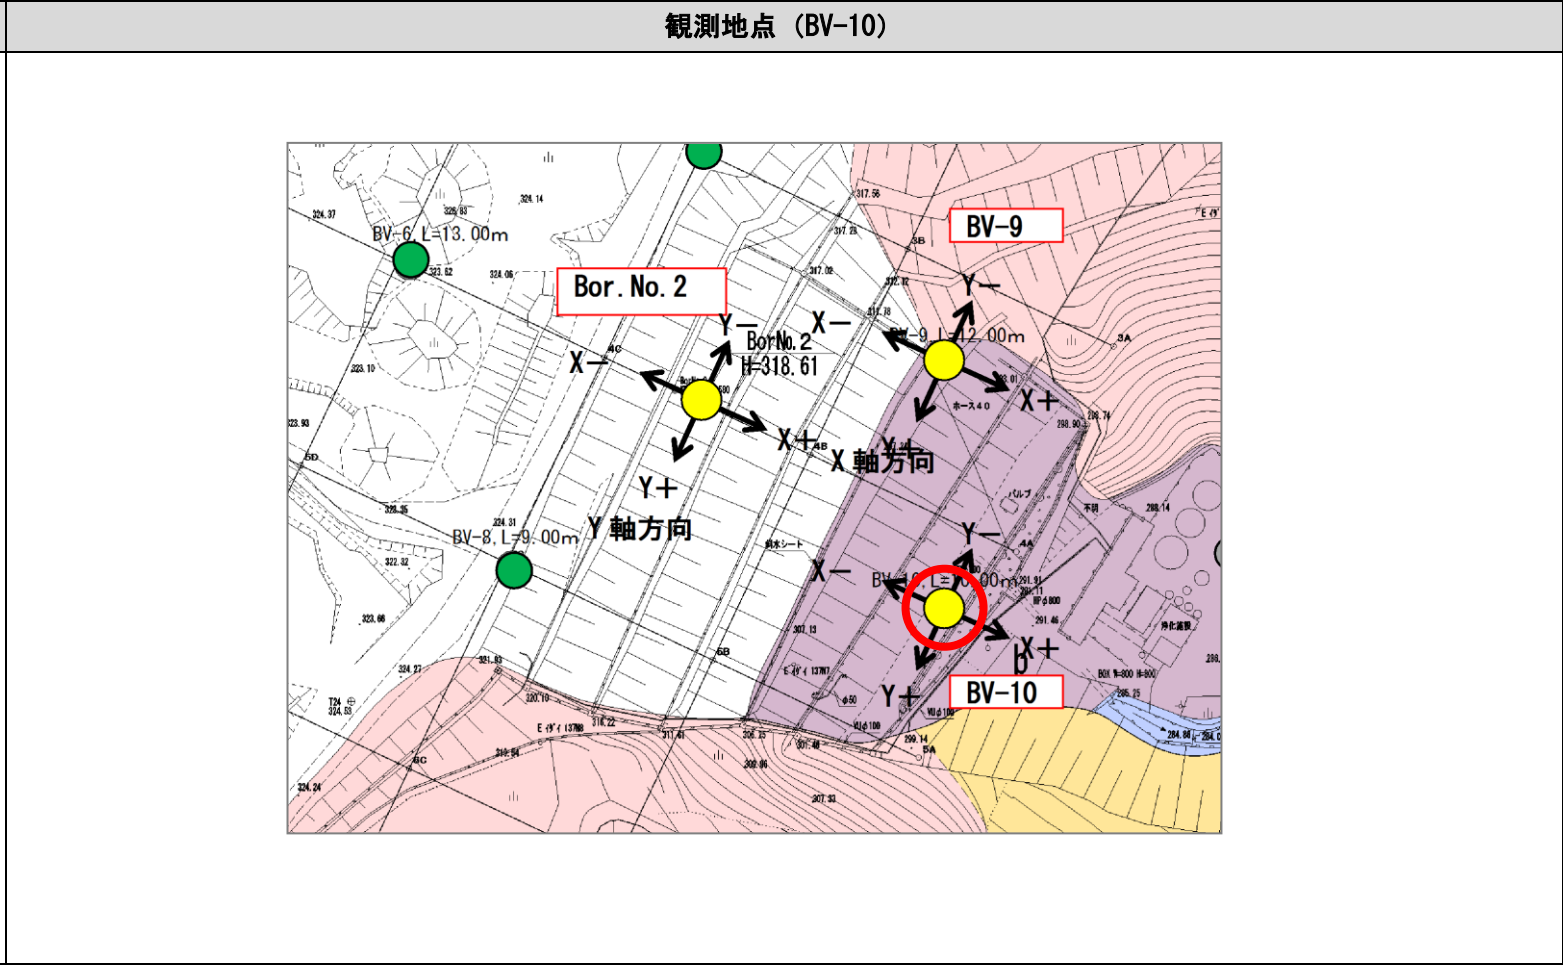
図 1-3 (3) 孔内傾斜計観結果 (BV-10)

【BV-10】

- ・X 軸方向（上下流方向）は、一定方向への変位傾向は認められておらず、4 月から現在までの累積変位量は地上部付近でも 1mm 程度である。
- ・Y 軸方向（横断方向）は、一定方向への変位傾向は認められておらず、4 月から現在までの累積変位量は地上部付近でも 3mm 程度である。
