平成25年度斜面部孔内傾斜計観測結果

1) 概要

下流側斜面部に設置した既設観測井戸（計3箇所）において、観測孔内における変位状況と下流堰堤の安定性検討確認のため、月2回の頻度で計測を実施している。

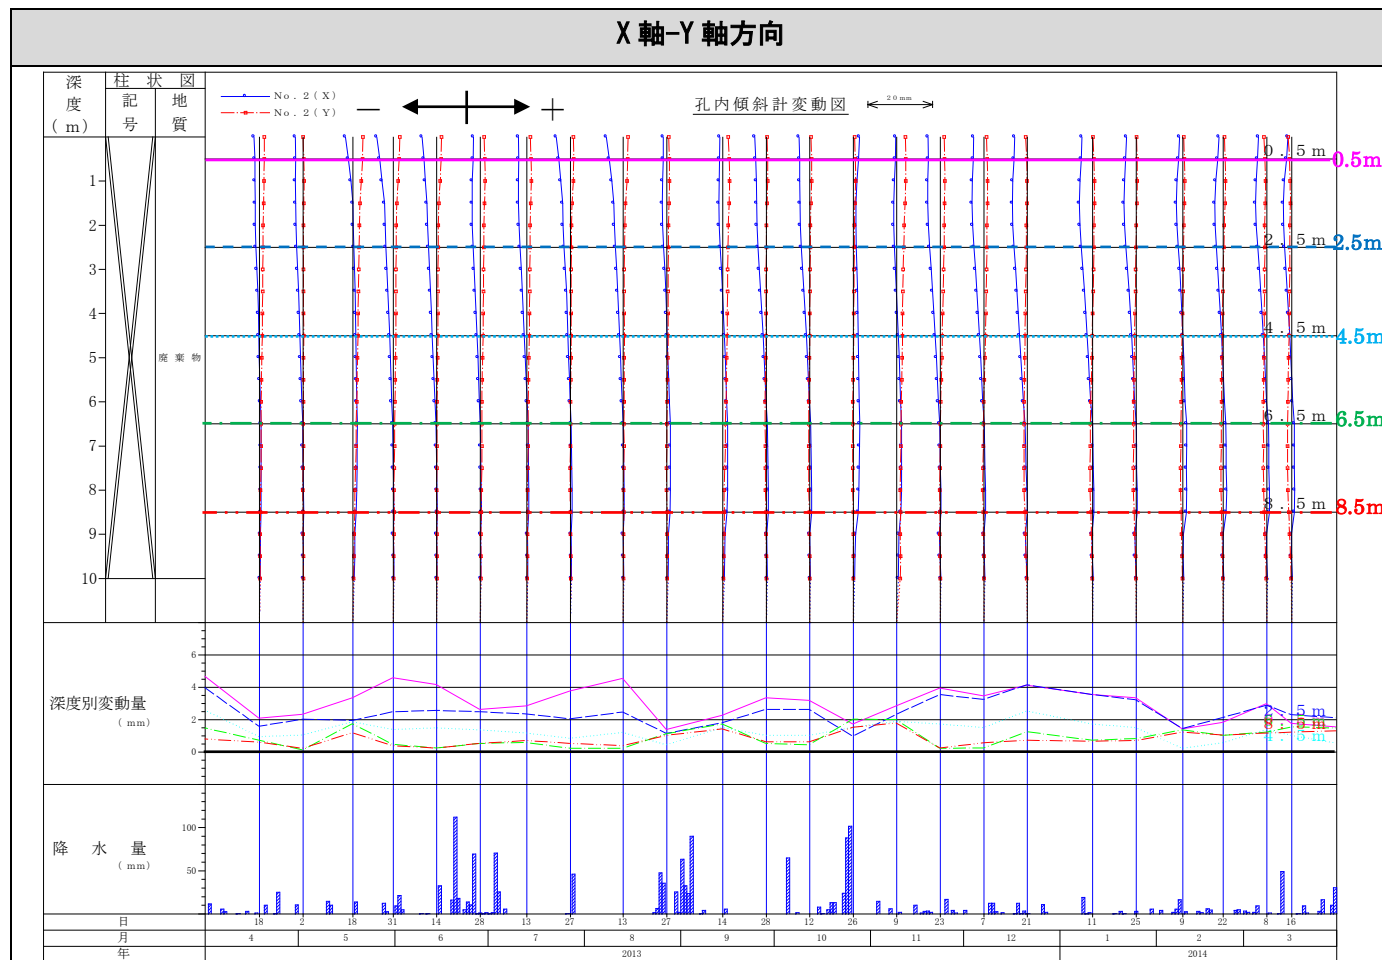
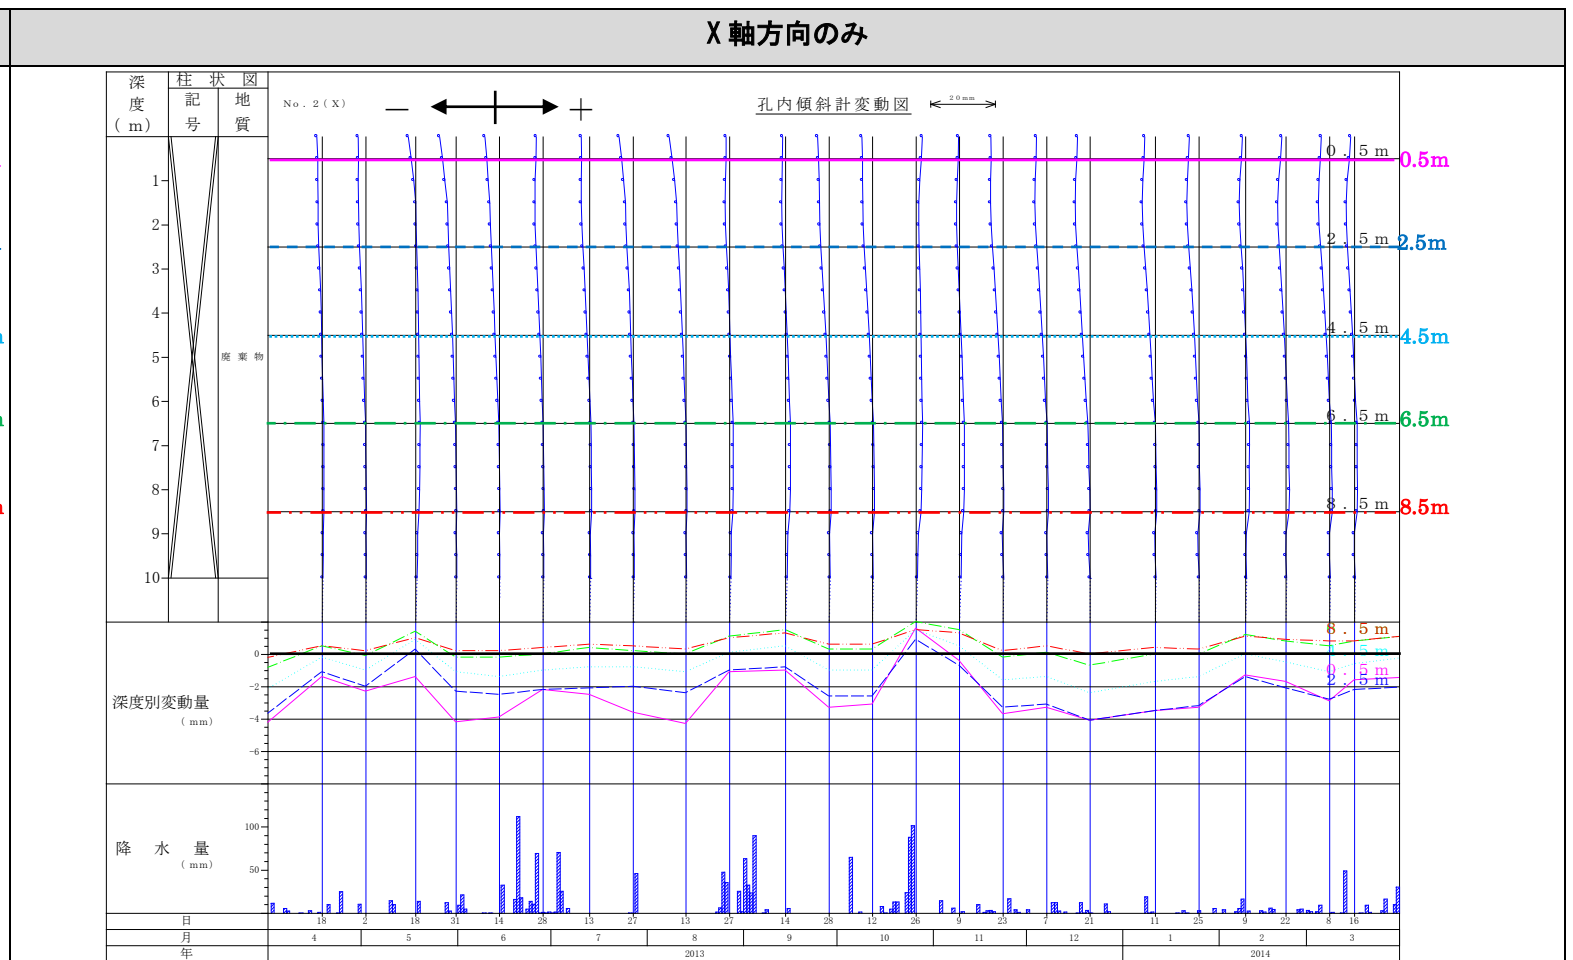
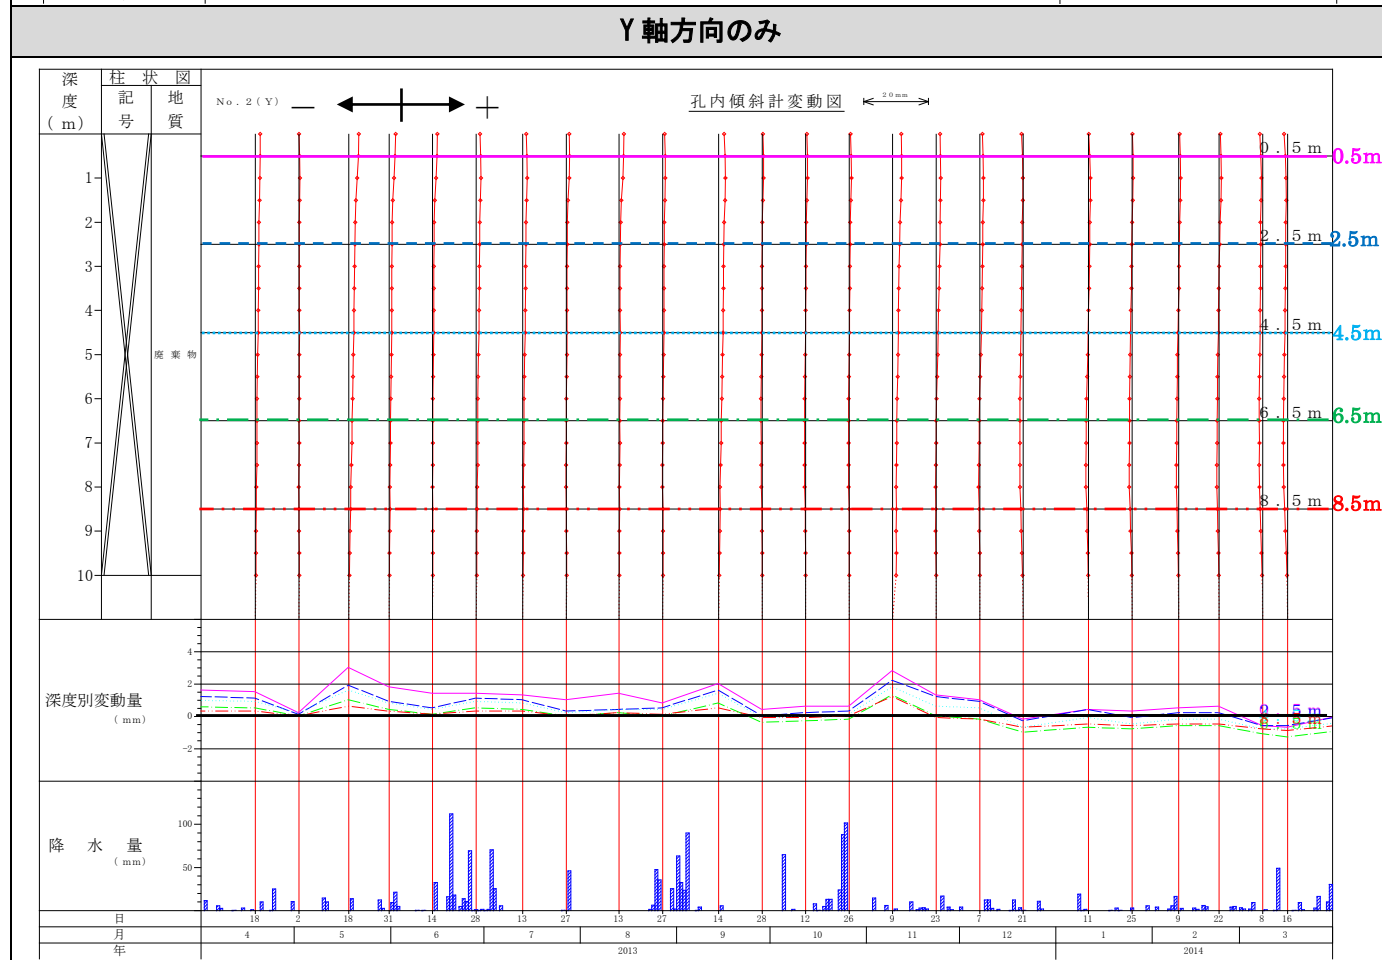
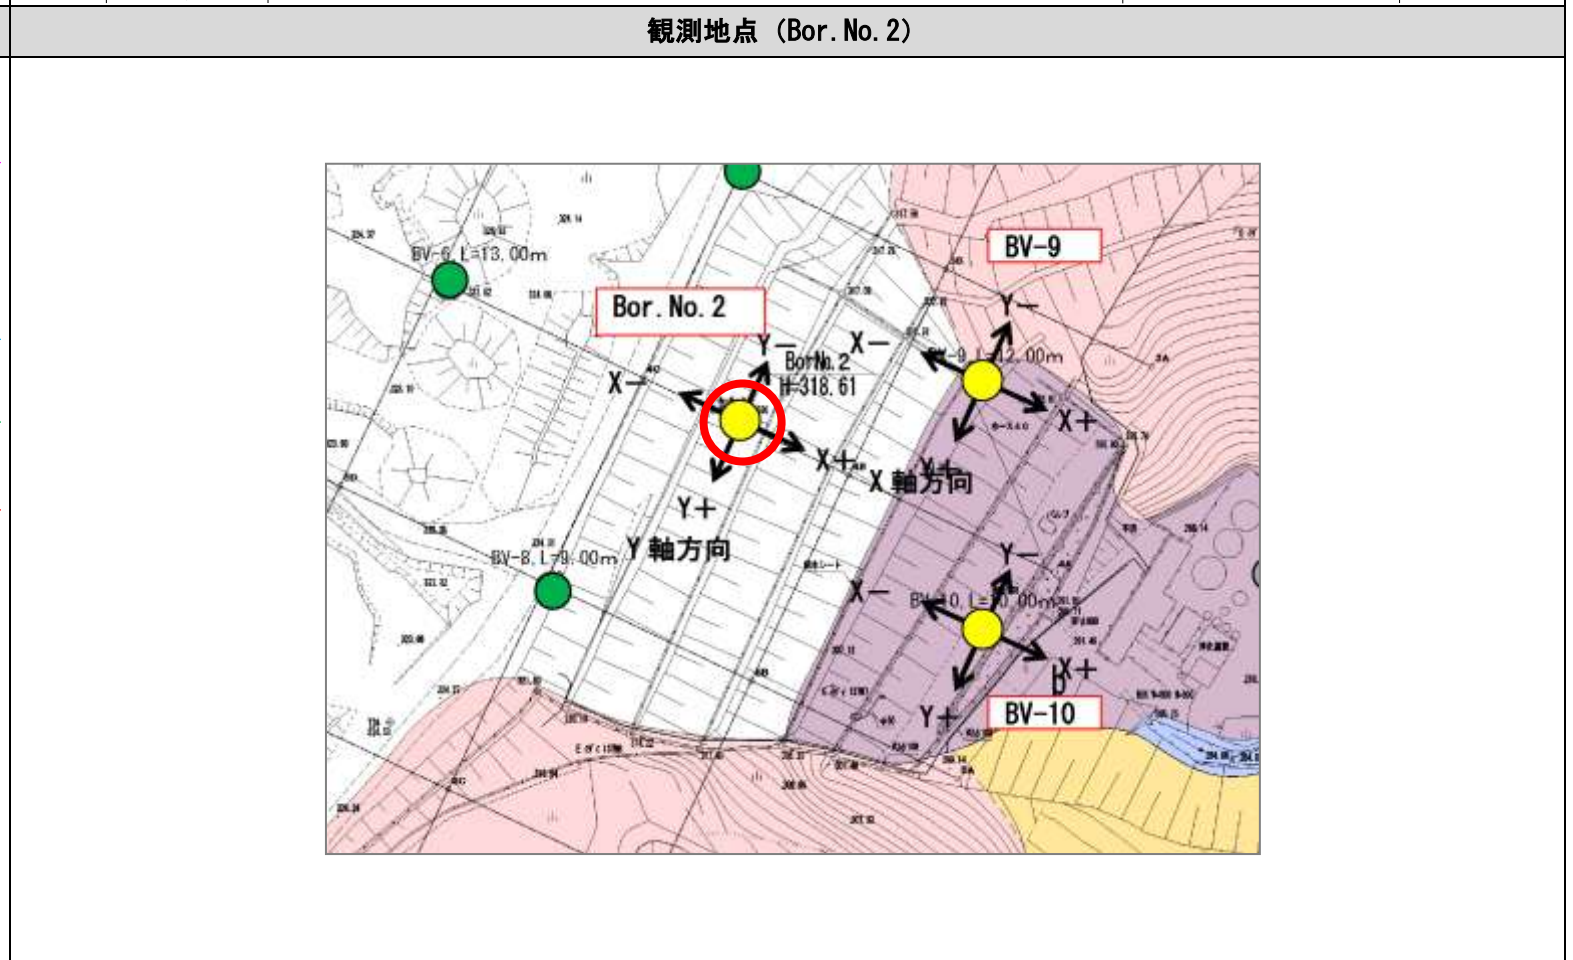
図 3 (1) 孔内傾斜計観測結果 (Bor. No. 2)

【BorNo. 2】

・全体として、やや埋立地側への変位傾向が認められるが、測定開始（平成23年8月22日）から現在までの累積変位量は地上部付近で2mm程度である。

以上から、平成24年8月～平成26年4月までの約1年半の連続観測（月2回）の結果、斜面上部に設置されたBorNo. 2では最も変位量が大きく、埋立地側への変位傾向は認められるが、累積変位量は地上部付近で約2mm程度とごくわずかである。

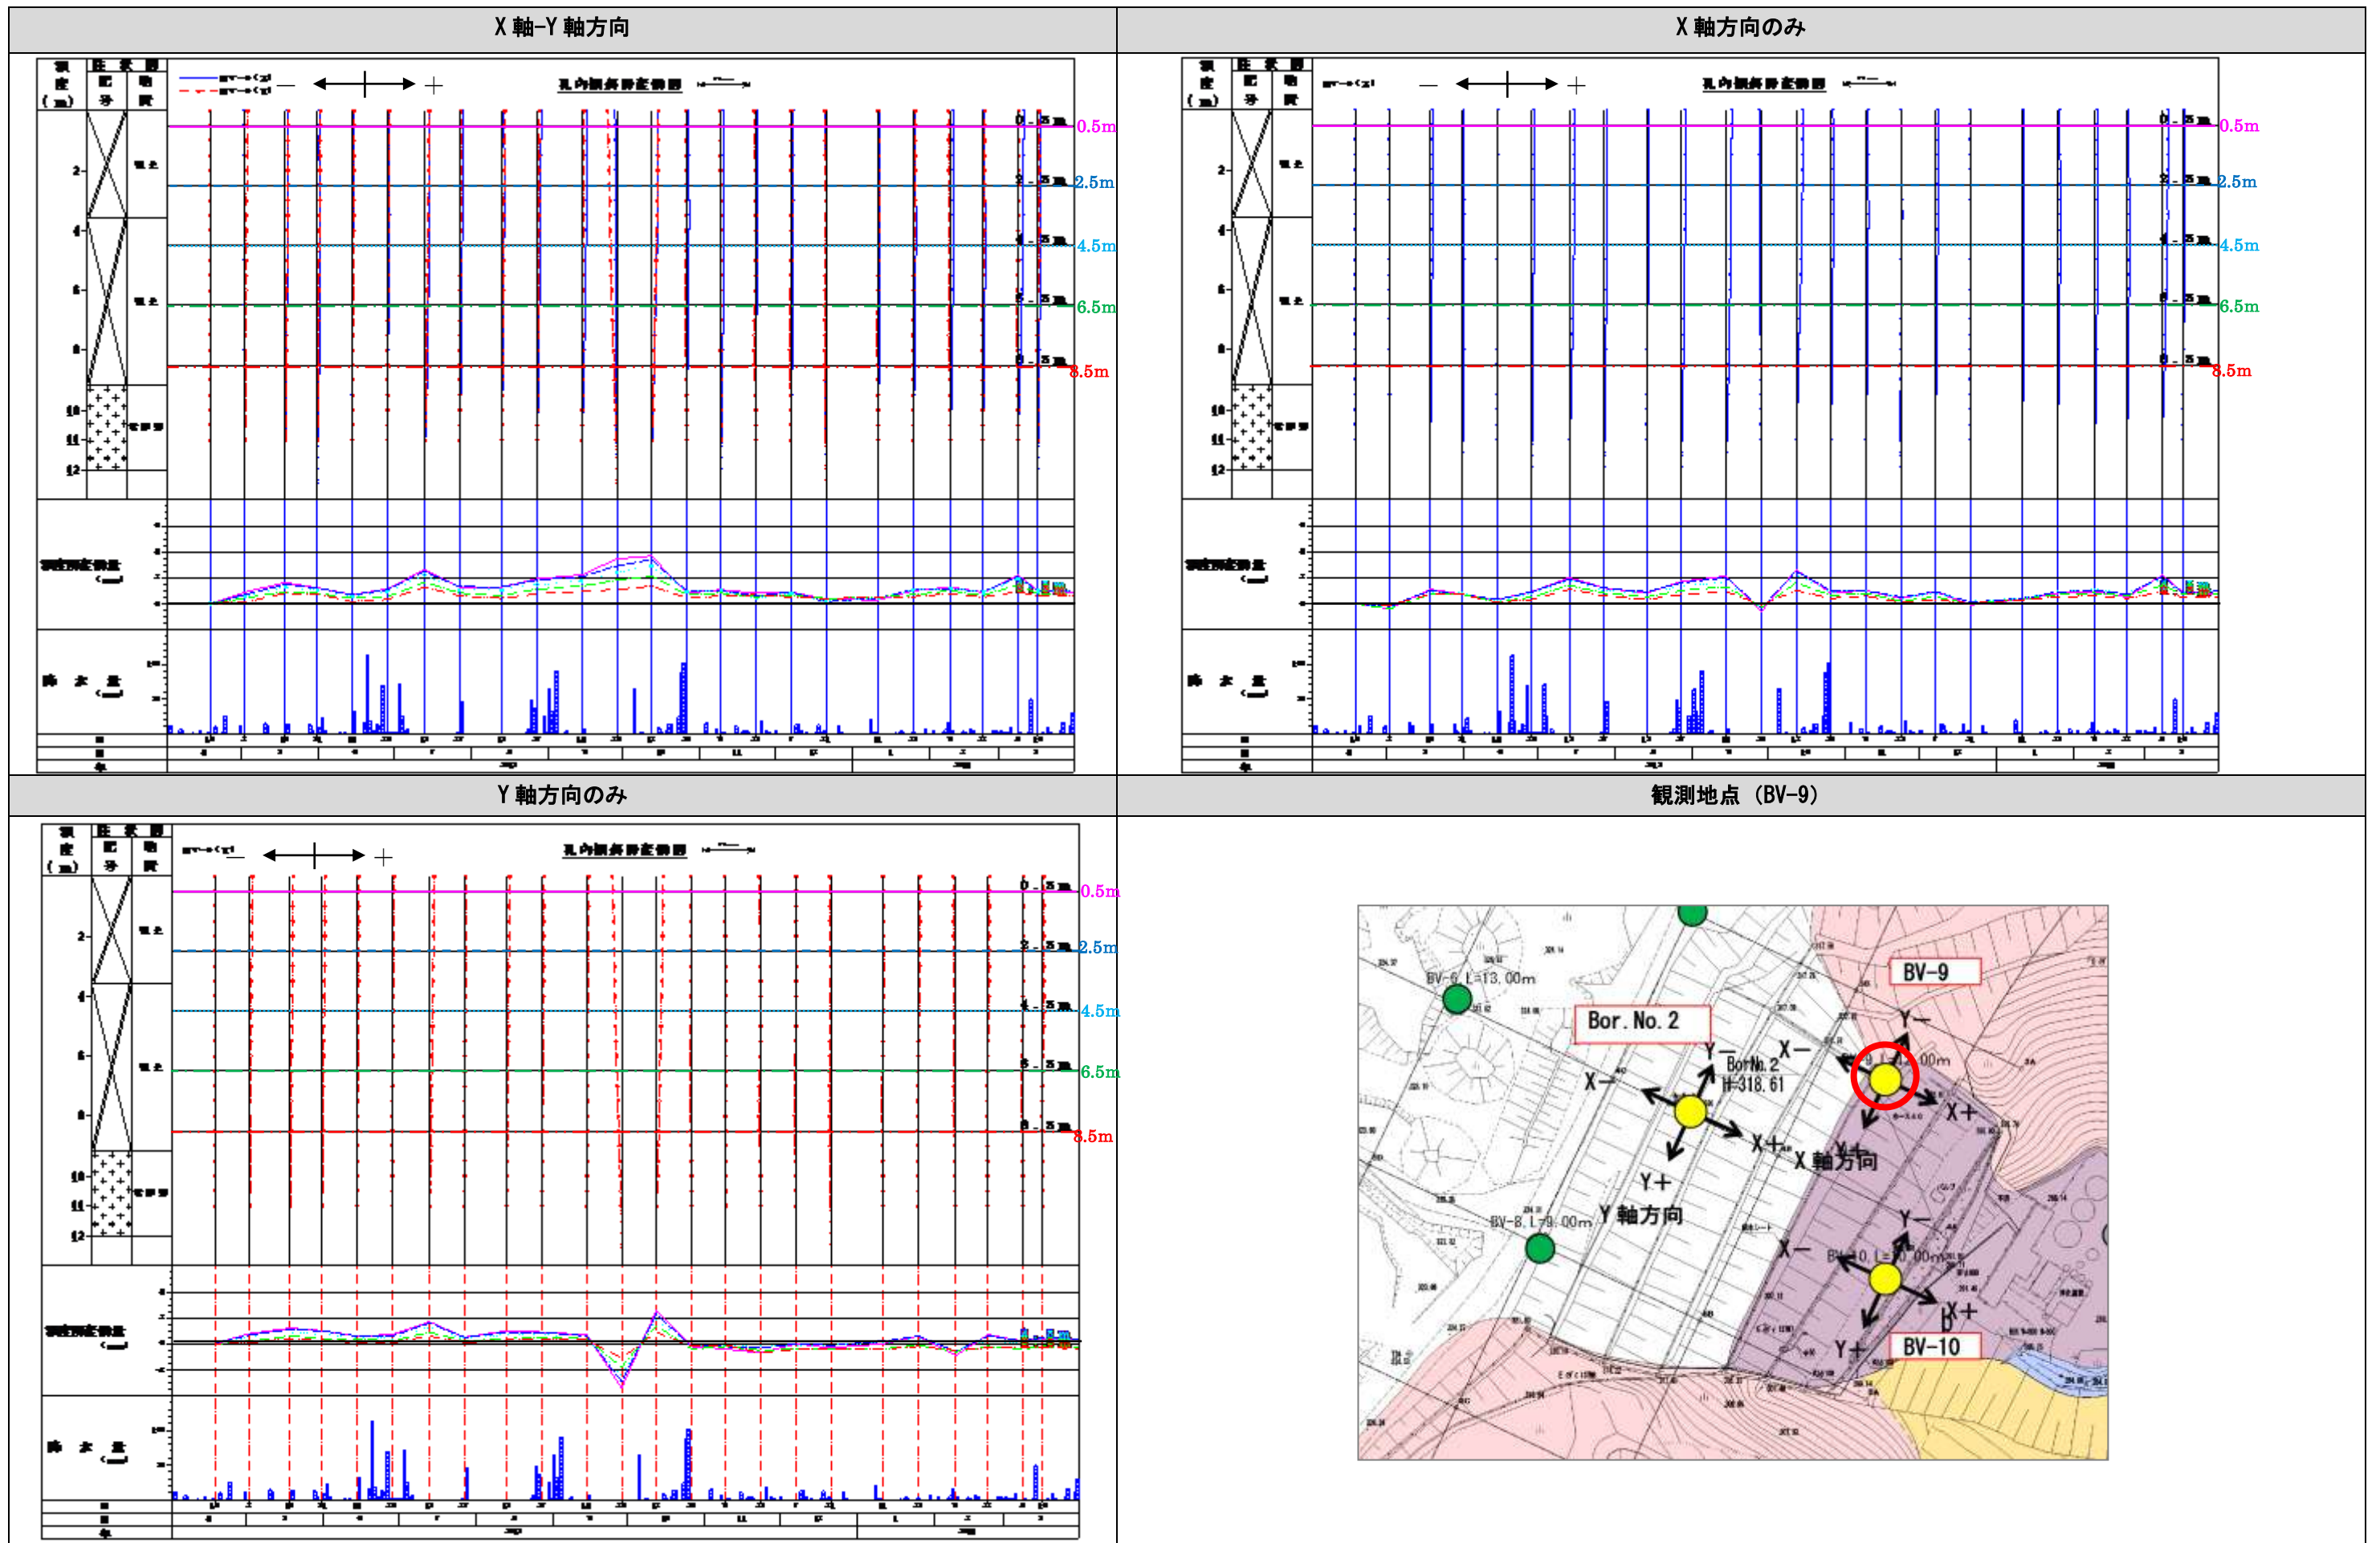
図 3 (2) 孔内傾斜計観測結果 (BV-9)

【BV-9】

・全体として、やや水処理施設側への変位傾向が認められるが、測定開始（平成24年7月13日）から現在までの累積変位量は地上部付近で1mm程度である。

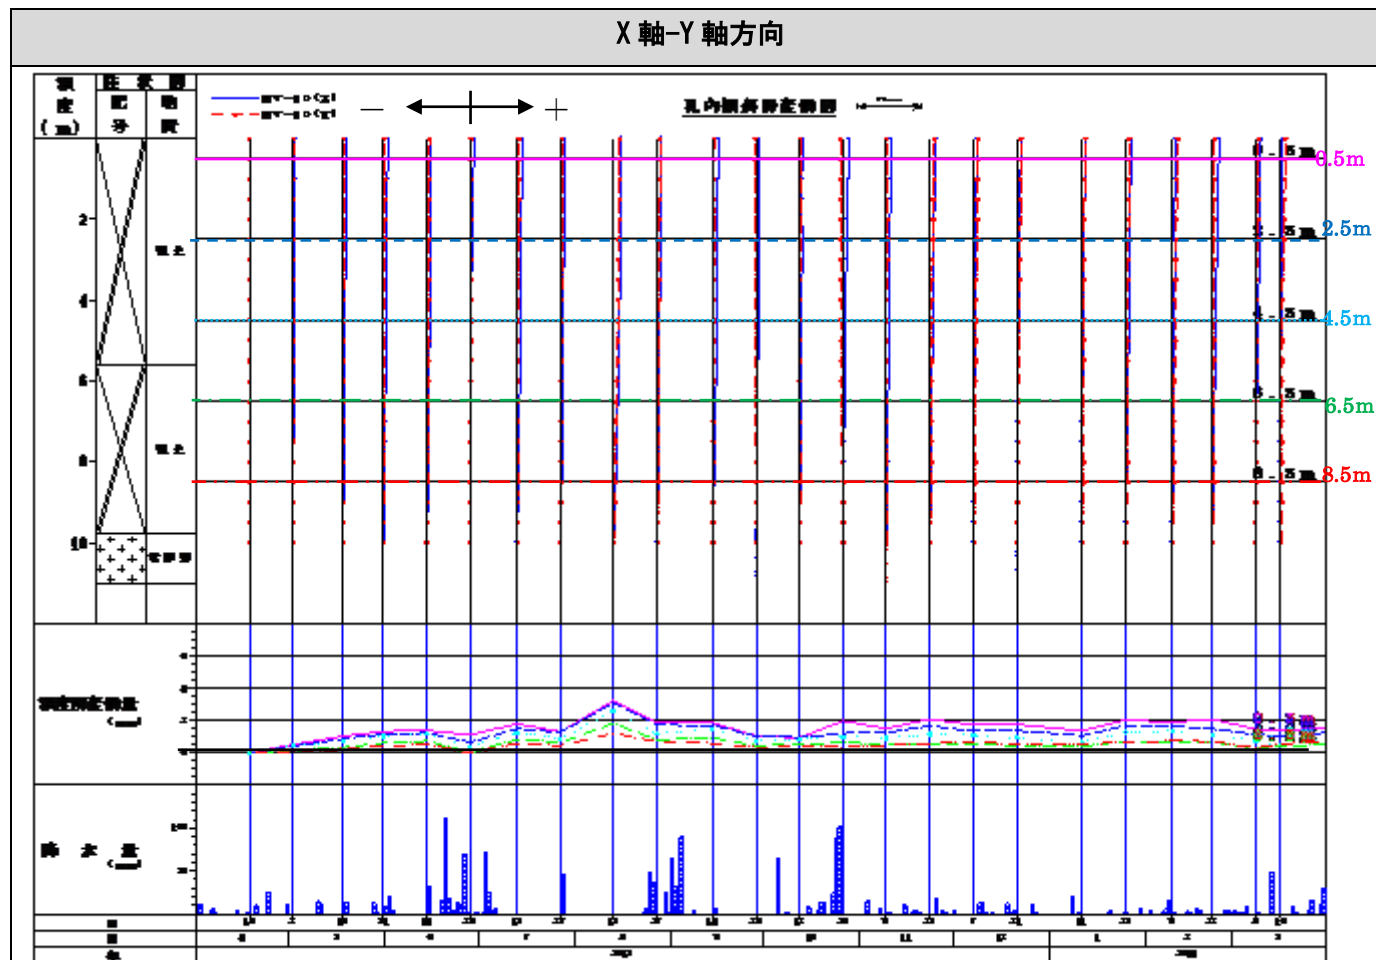
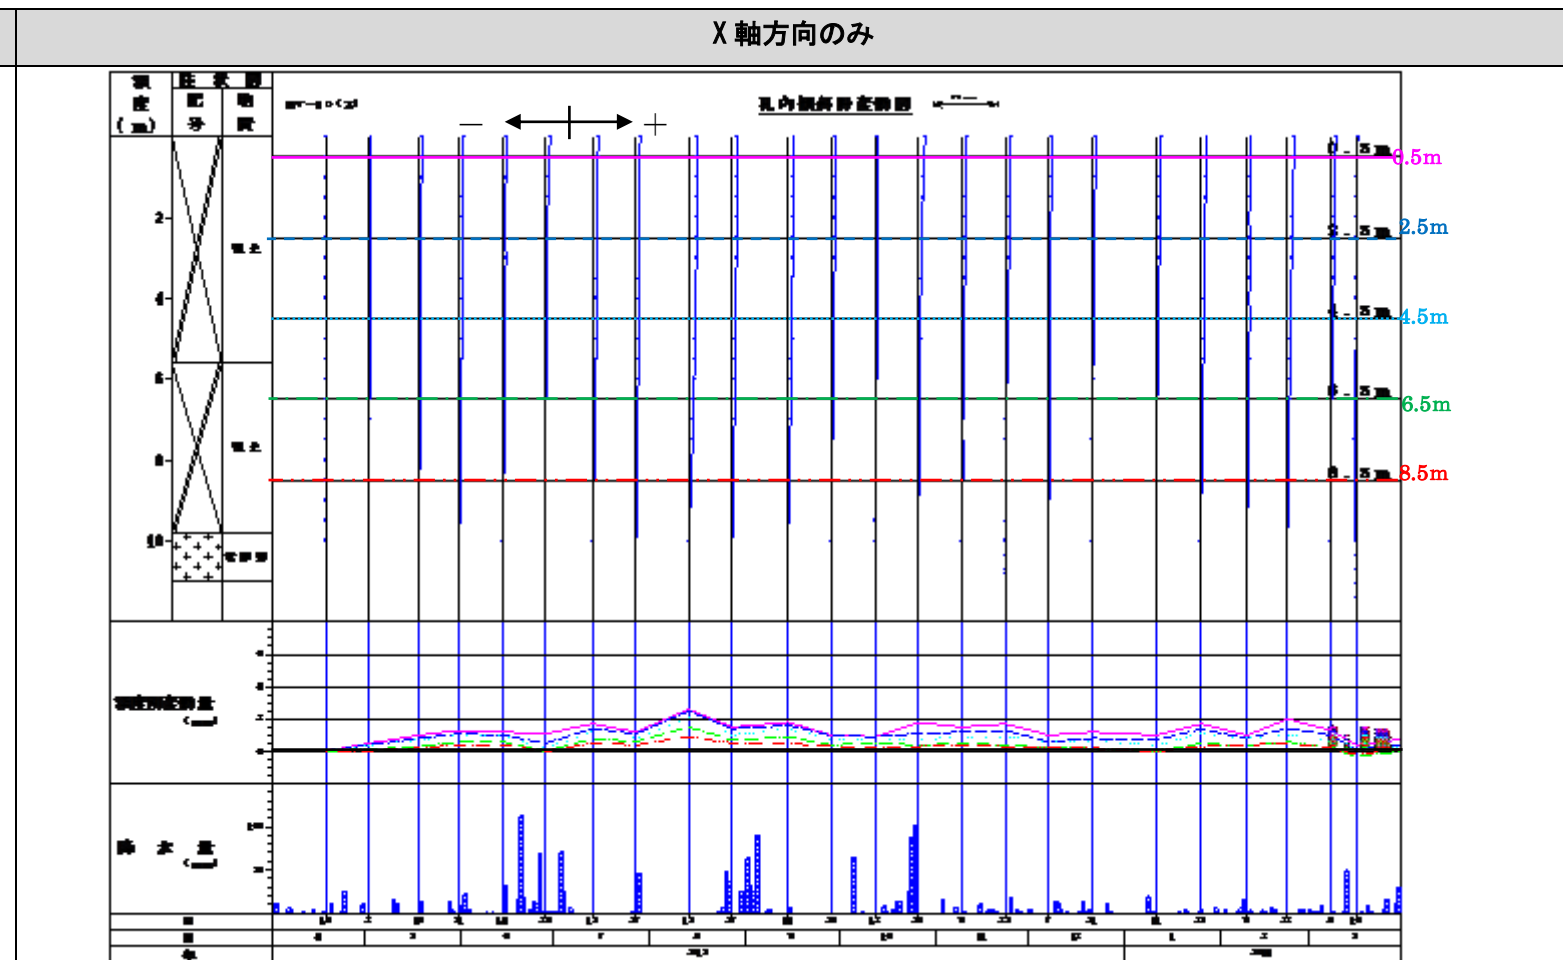
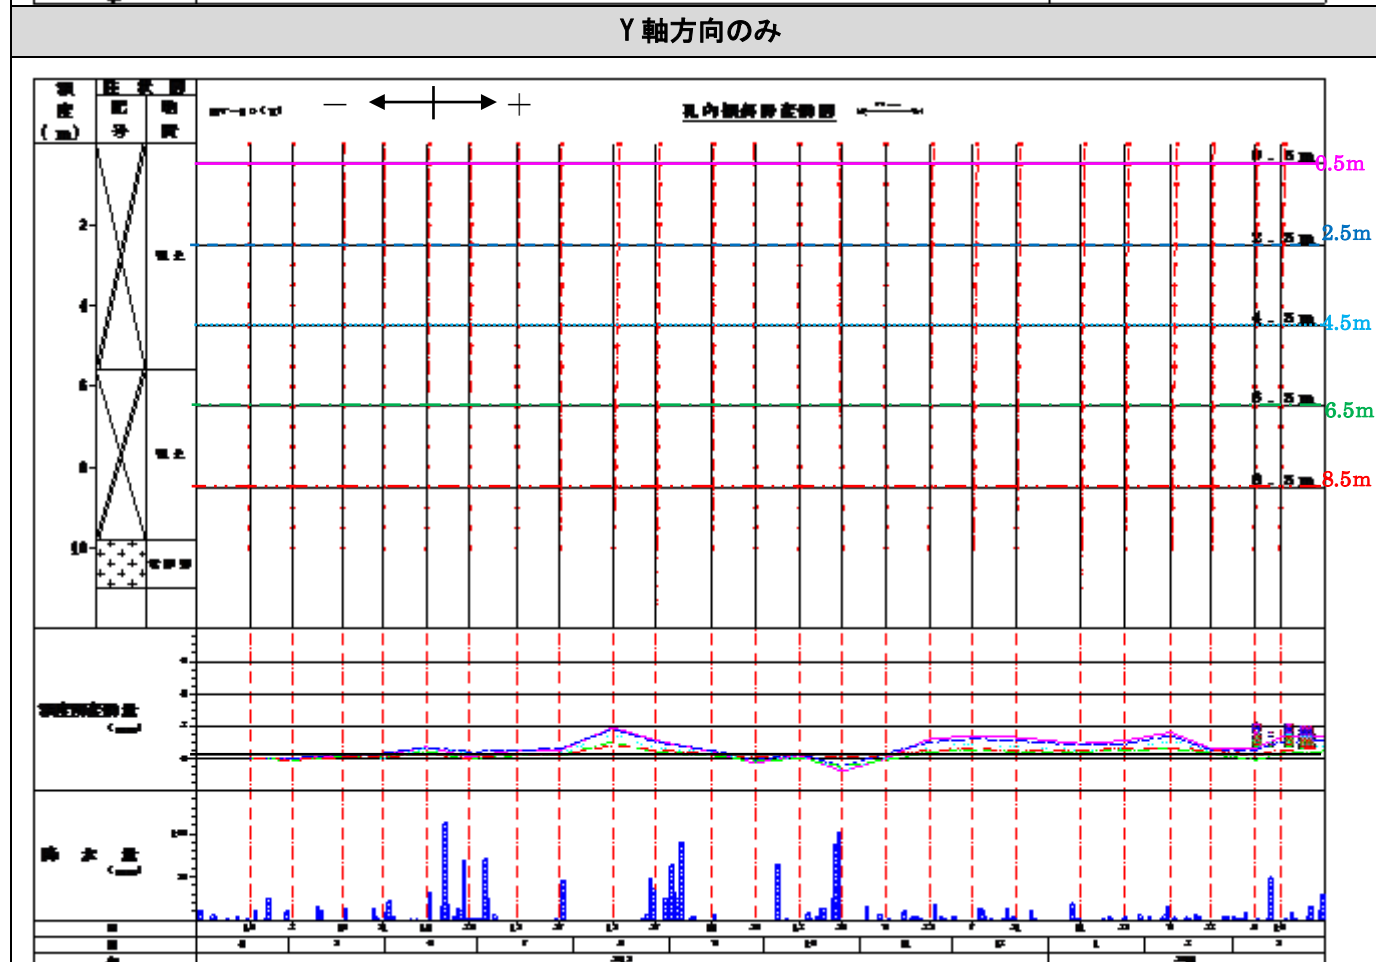
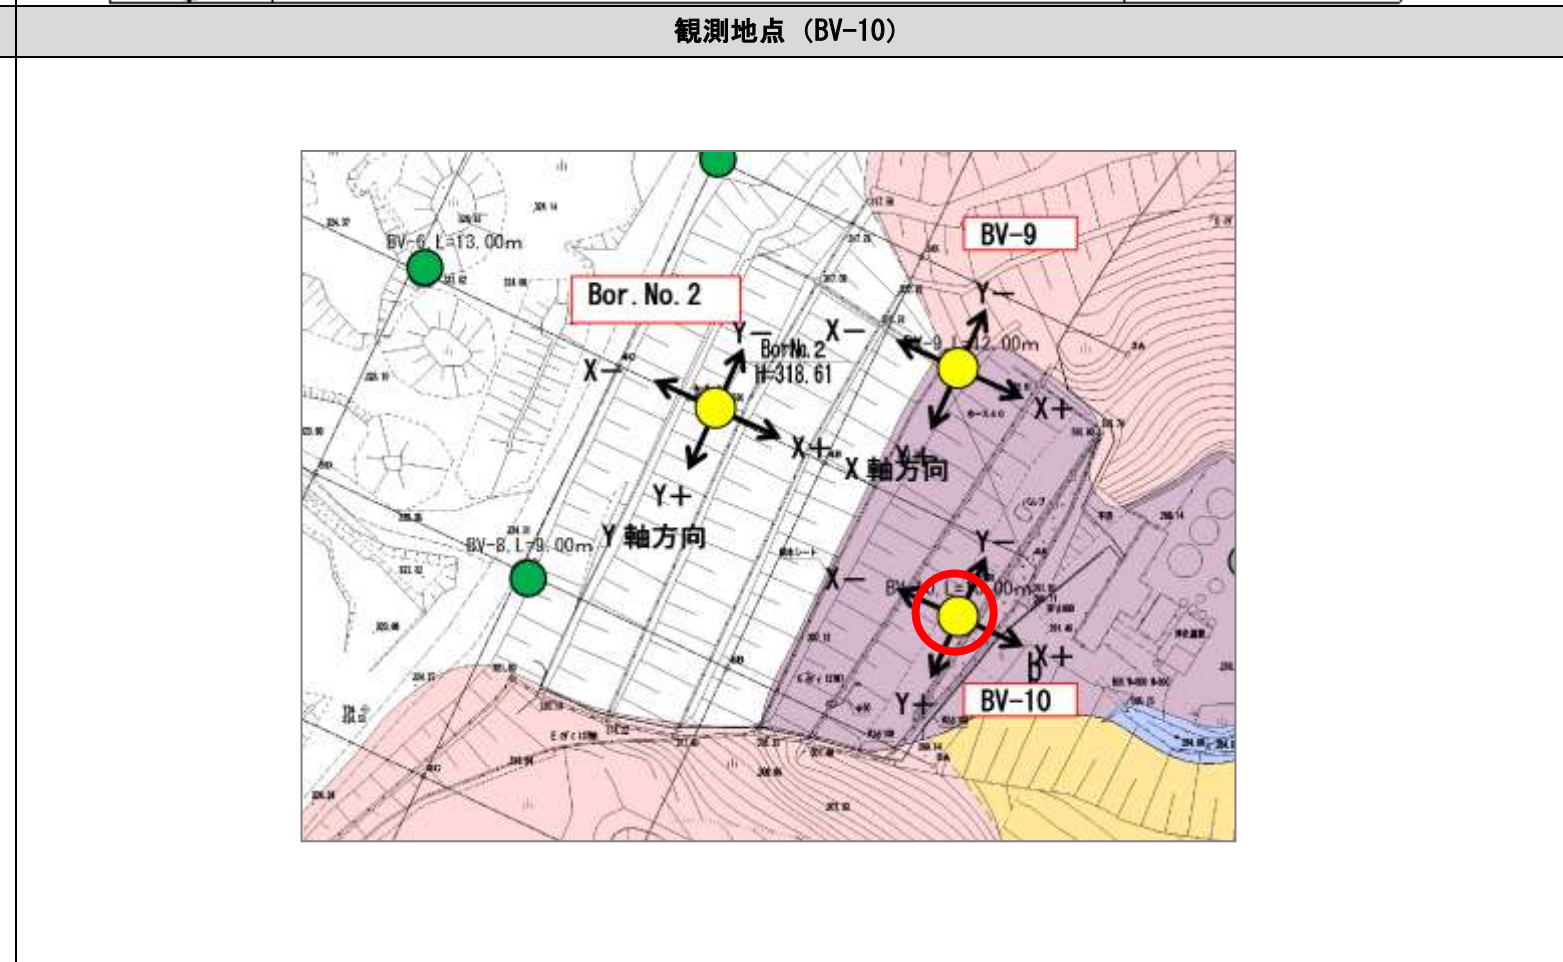
図 3 (3) 孔内傾斜計観測結果 (BV-10)

【BV-10】

・全体として、やや水処理施設側への変位傾向が認められるが、測定開始（平成24年7月13日）から現在までの累積変位量は地上部付近で1mm程度である。
