平成27年度斜面部孔内傾斜計観測結果

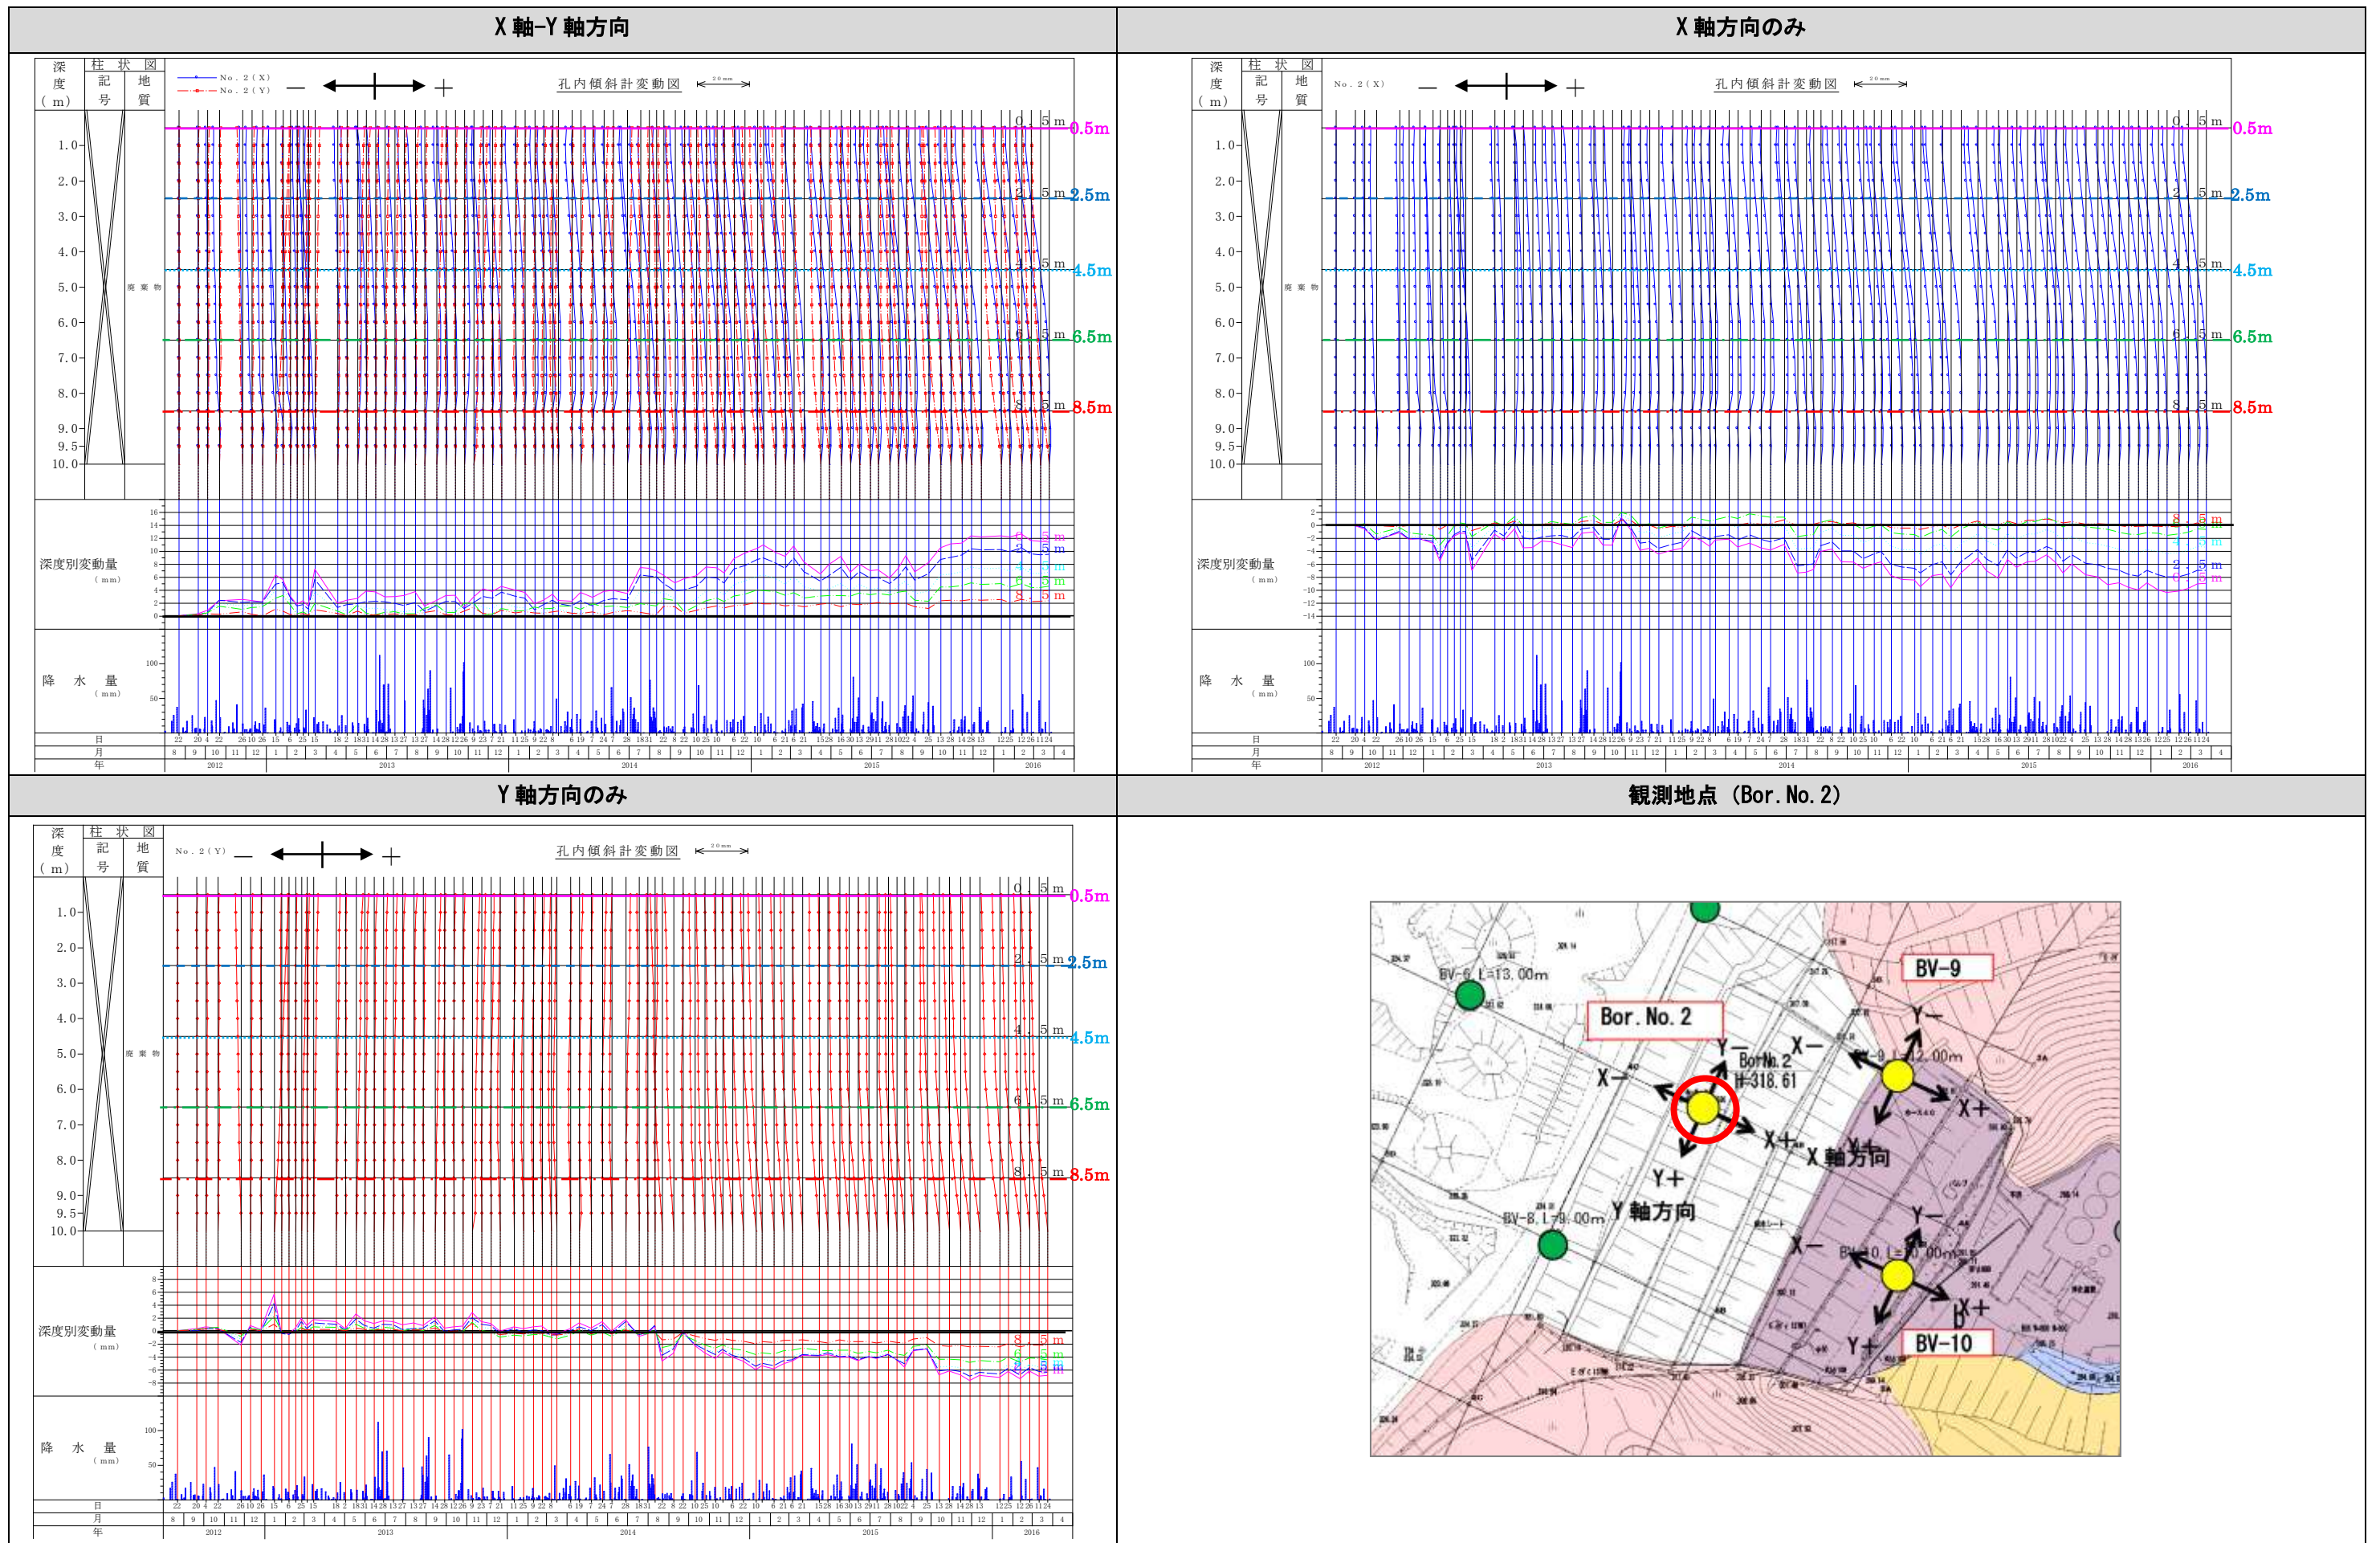
図 3 (1) 孔内傾斜計観測結果 (Bor. No. 2)

【BorNo. 2】

- ・ X軸方向（上下流方向）は、全体として埋立地側への変位傾向が認められ、測定開始（平成24年8月22日）から現在までの累積変位量は地上部付近でも10mm程度である。
- ・ Y軸方向（横断方向）は、全体としてやや左岸側への変位傾向が認められ、測定開始（平成24年8月22日）から現在までの累積変位量は地上部付近でも6mm程度である。

以上から、平成24年8月～平成28年3月までの観測（月2回）の結果、斜面上部に設置されたBorNo. 2では最も変位量が大きく、埋立地側への変位傾向は認められるが、累積変位量は地上部付近でも10mm程度である。

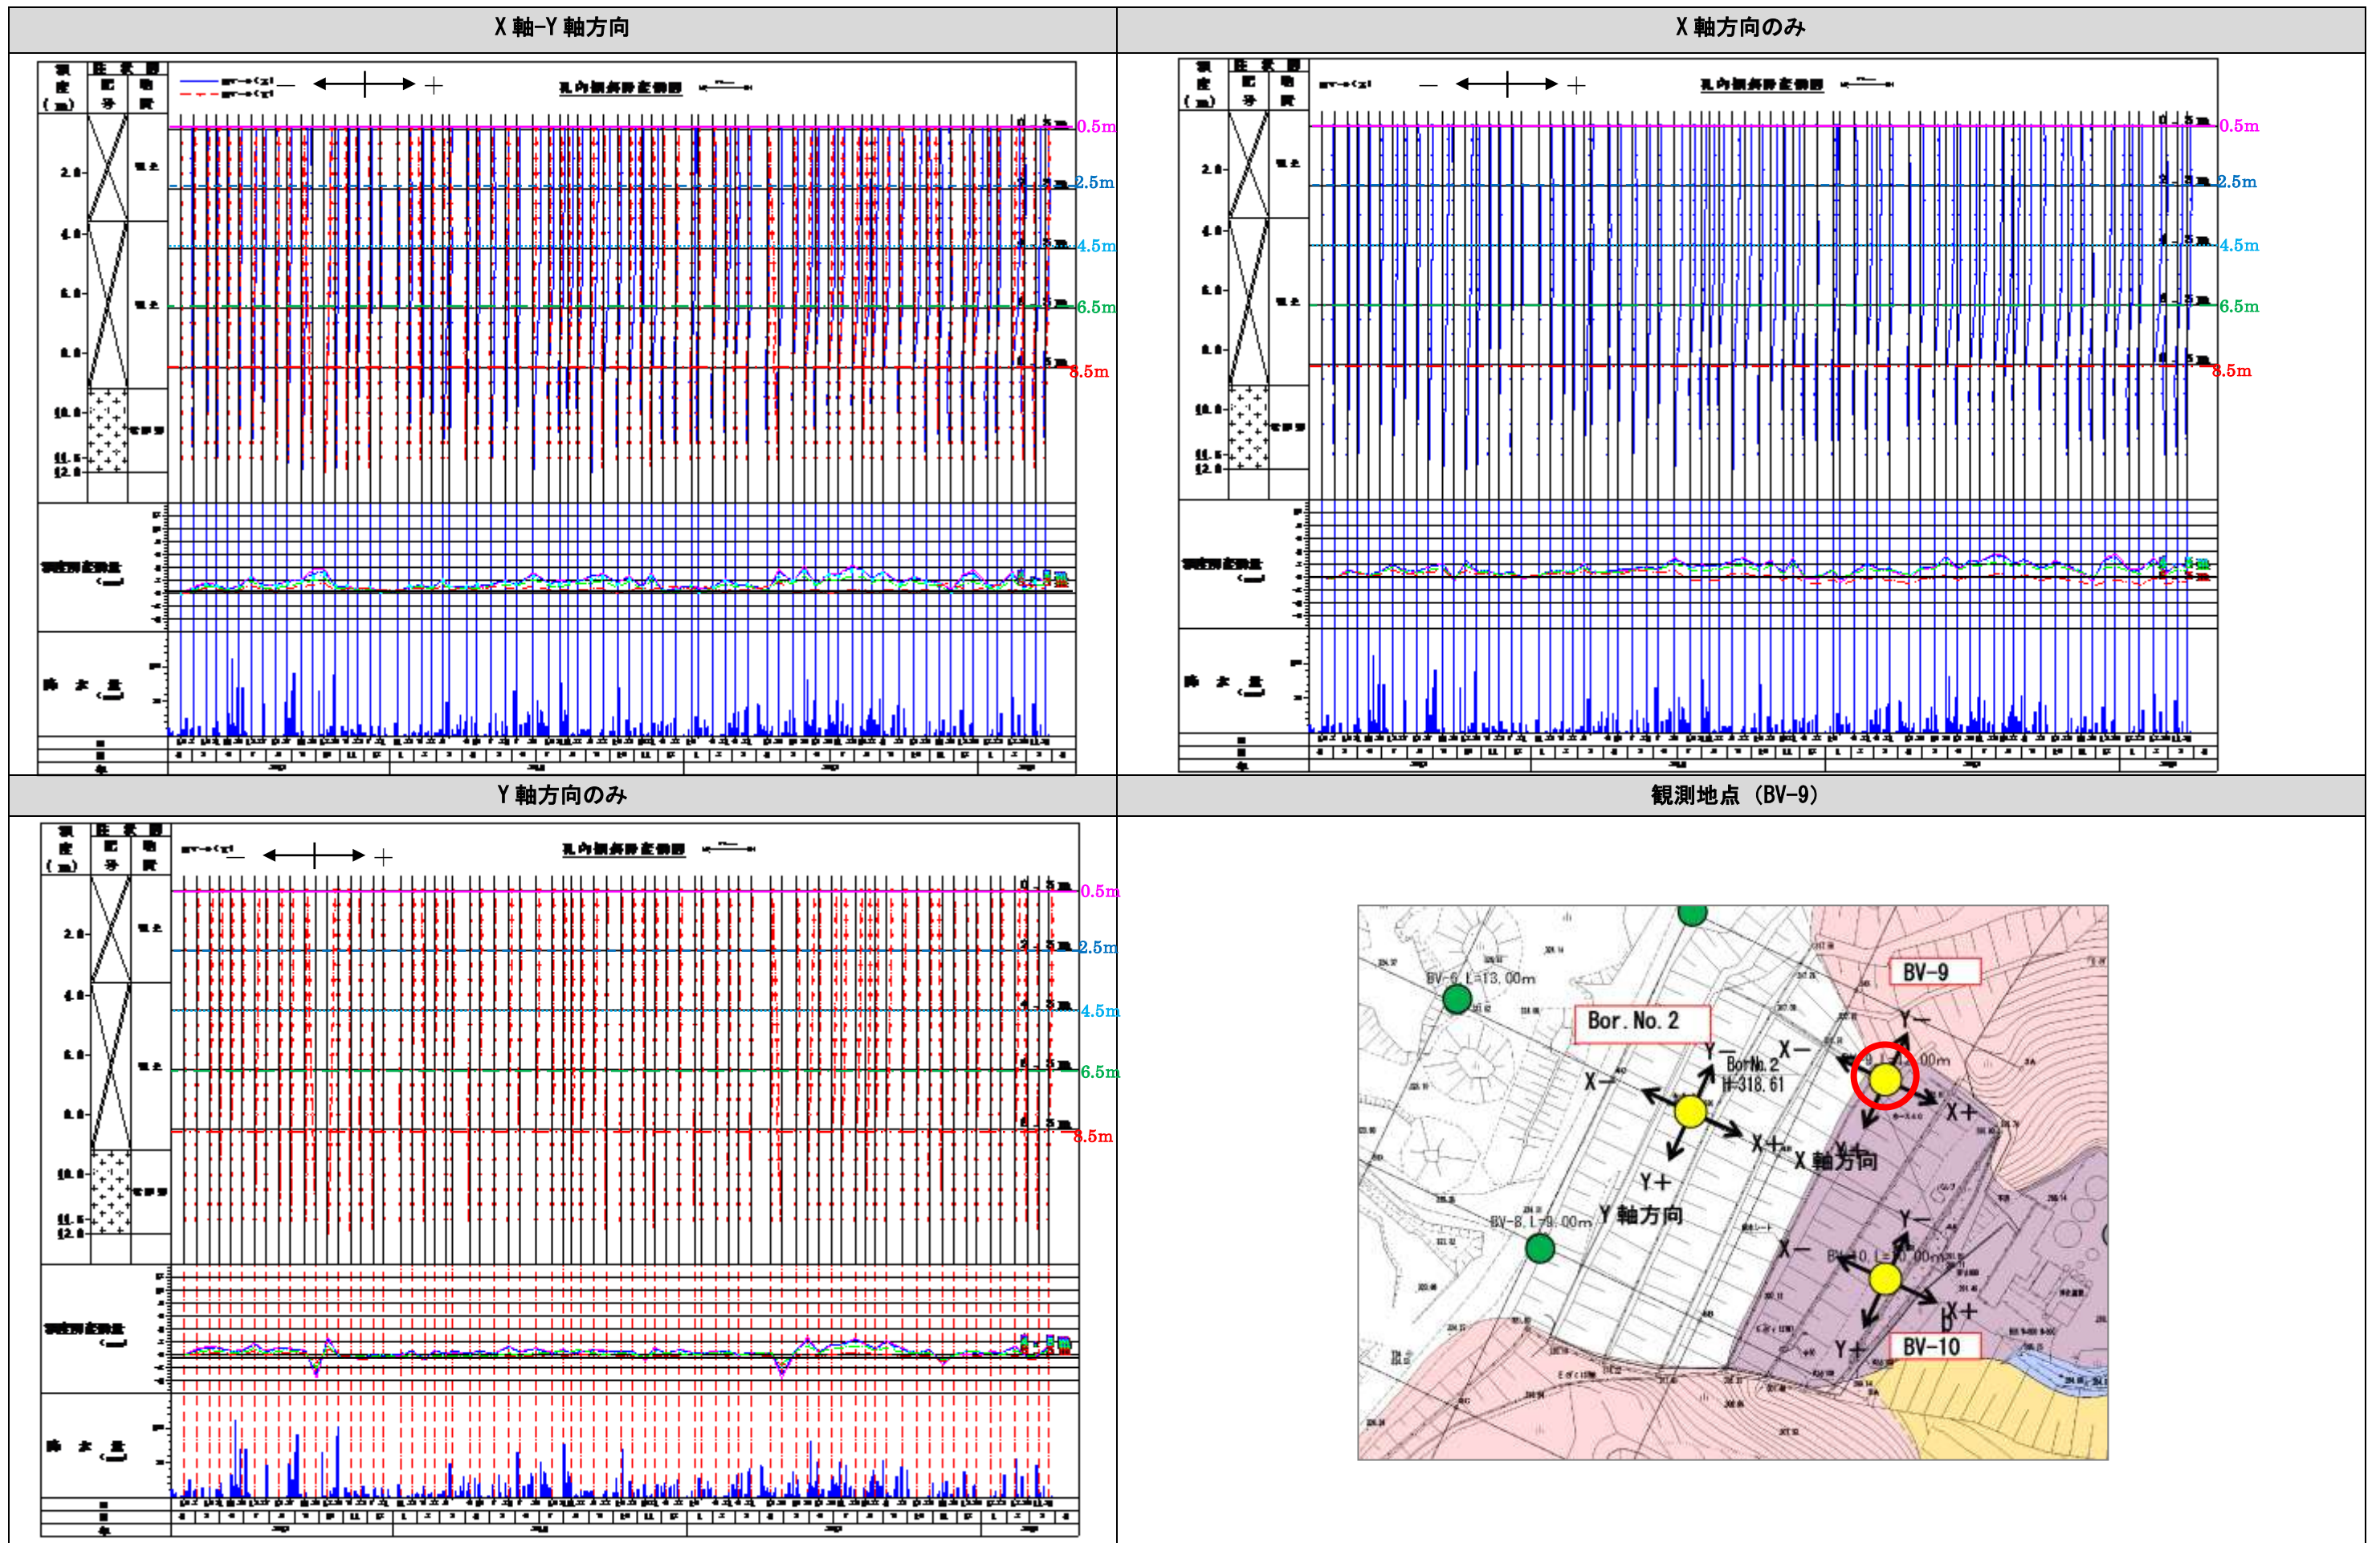
図3(2) 孔内傾斜計観測結果 (BV-9)

【BV-9】

- ・ X軸方向（上下流方向）、Y軸方向（横断方向）いずれも測定開始からほとんど変位が認められず、現在までの累積変位量は地上部で2mm程度である。

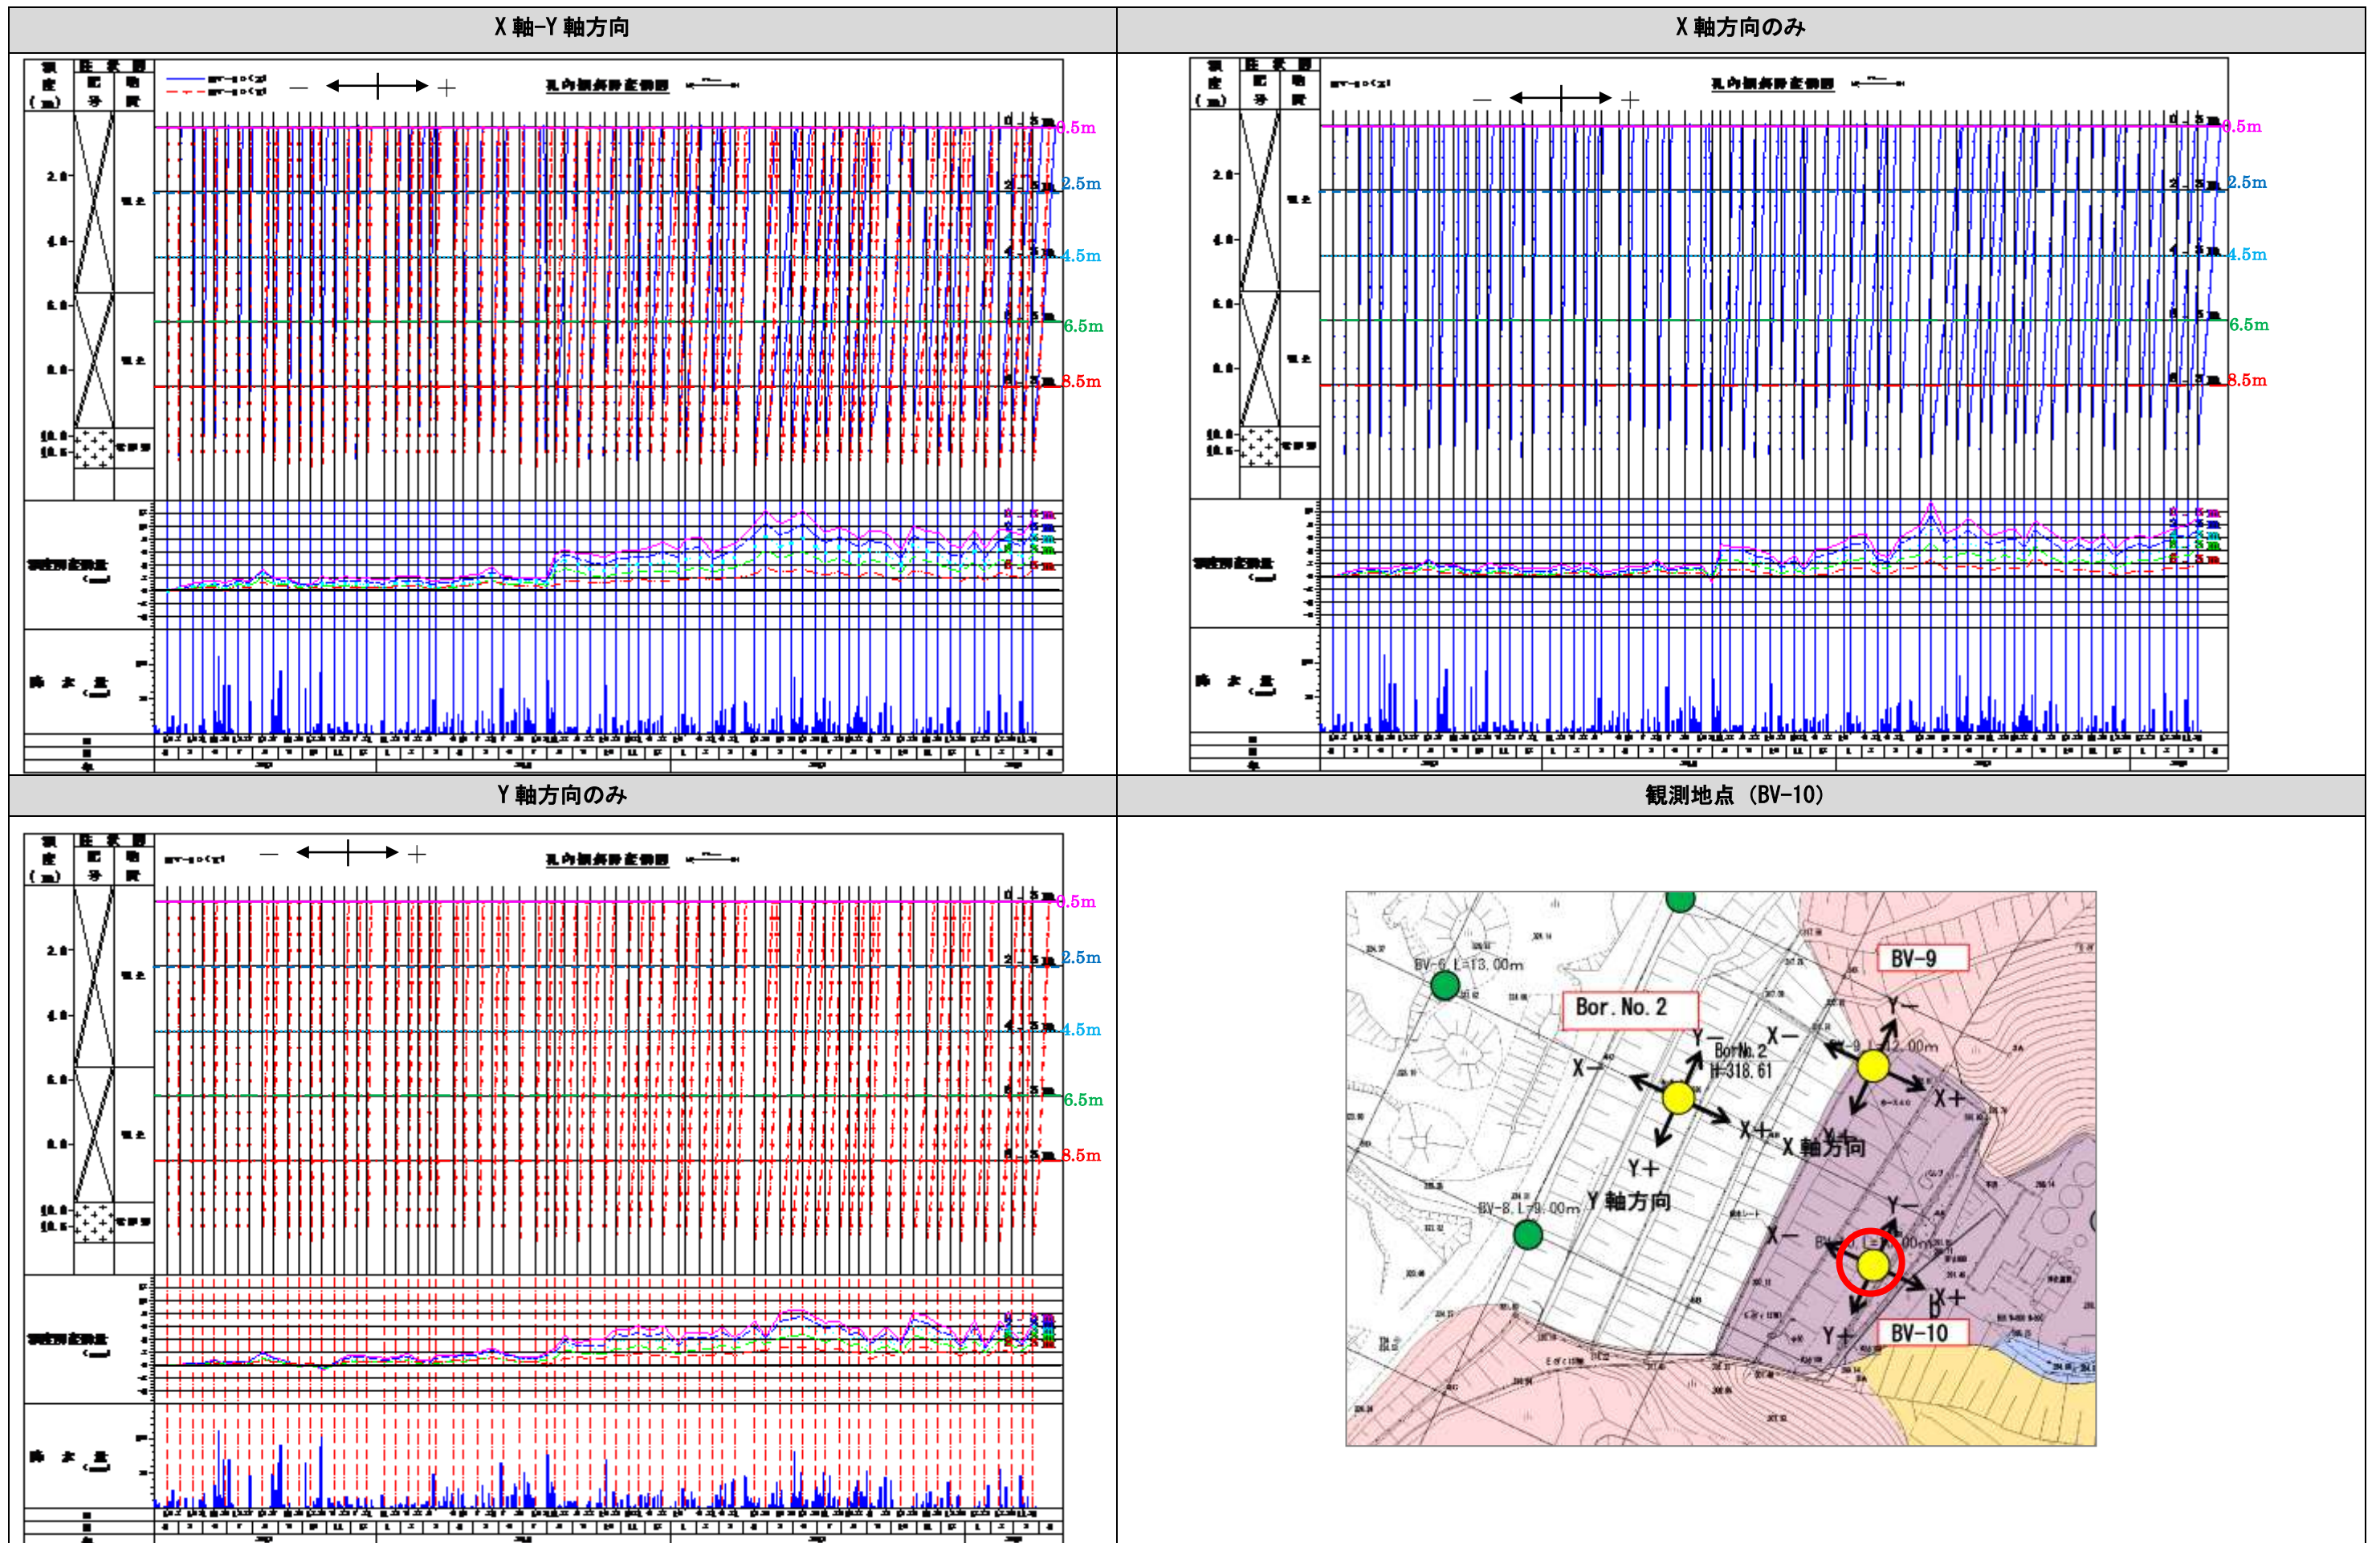
図 3 (3) 孔内傾斜計観測結果 (BV-10)

【BV-10】

- ・ X軸方向（上下流方向）は、平成26年7月までは、ほとんど変位は認められなかったが、平成26年8月の観測時に水処理側への地表部付近で最大4mm程度の変位傾向が認められた。平成26年8月以降は計測値にややばらつきが認められるが、概ね観測開始から水処理側へ10mm程度の変位が認められる。
- ・ Y軸方向（横断方向）は、全体として右岸側への変位が認められ、観測開始から、現在までの累積変位量は地上部で6mm程度である。
