《八坂小学校》

2018. 3. 31 現在

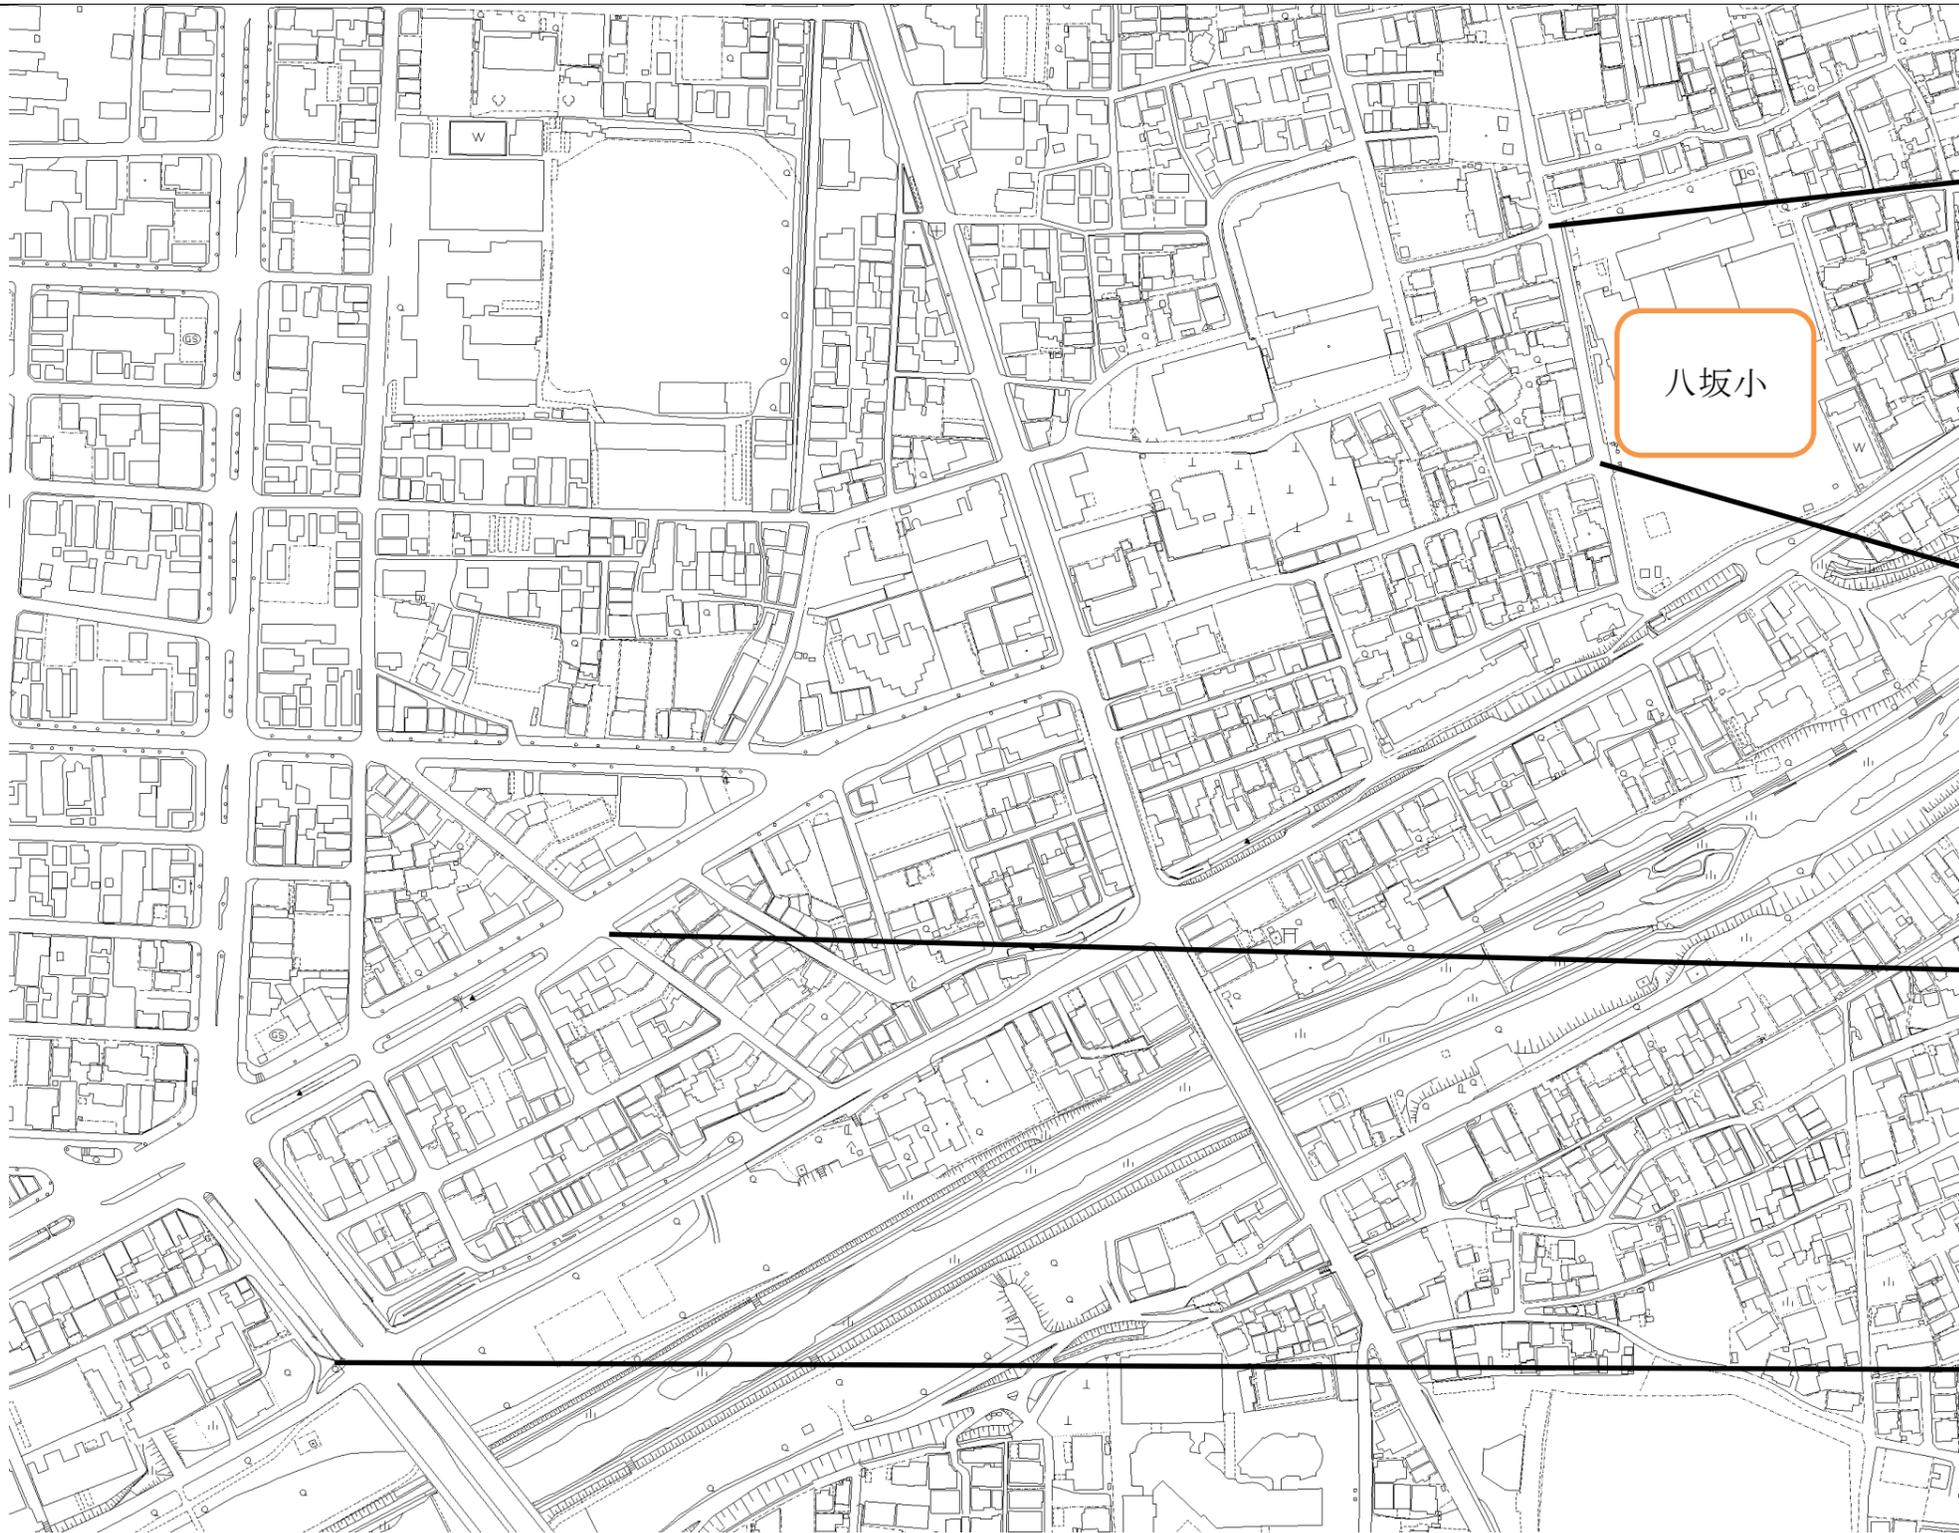
【9番】
(状況) 見通しが悪い交差点でカーブミラーに映らない箇所があります。
(対策) カーブミラーを学校敷地前の市道に移設し、鏡面を2面にしました。

【10番】
(状況) 時間制進入規制の道路に進入してくる車が多い状況です。
(対策) 既に入口部に進入禁止標識2枚が設置されています。

【11番】
(状況) 市内中心部への抜け道として通行する車が多い状況です。
(対策) 「止まれ」標識を目立つように補修しました。

【219番】
(状況) スピードを出して下りてくる自転車が危険な状況です。
(対策) 自転車に乗って下りられないようポールを設置しました。
