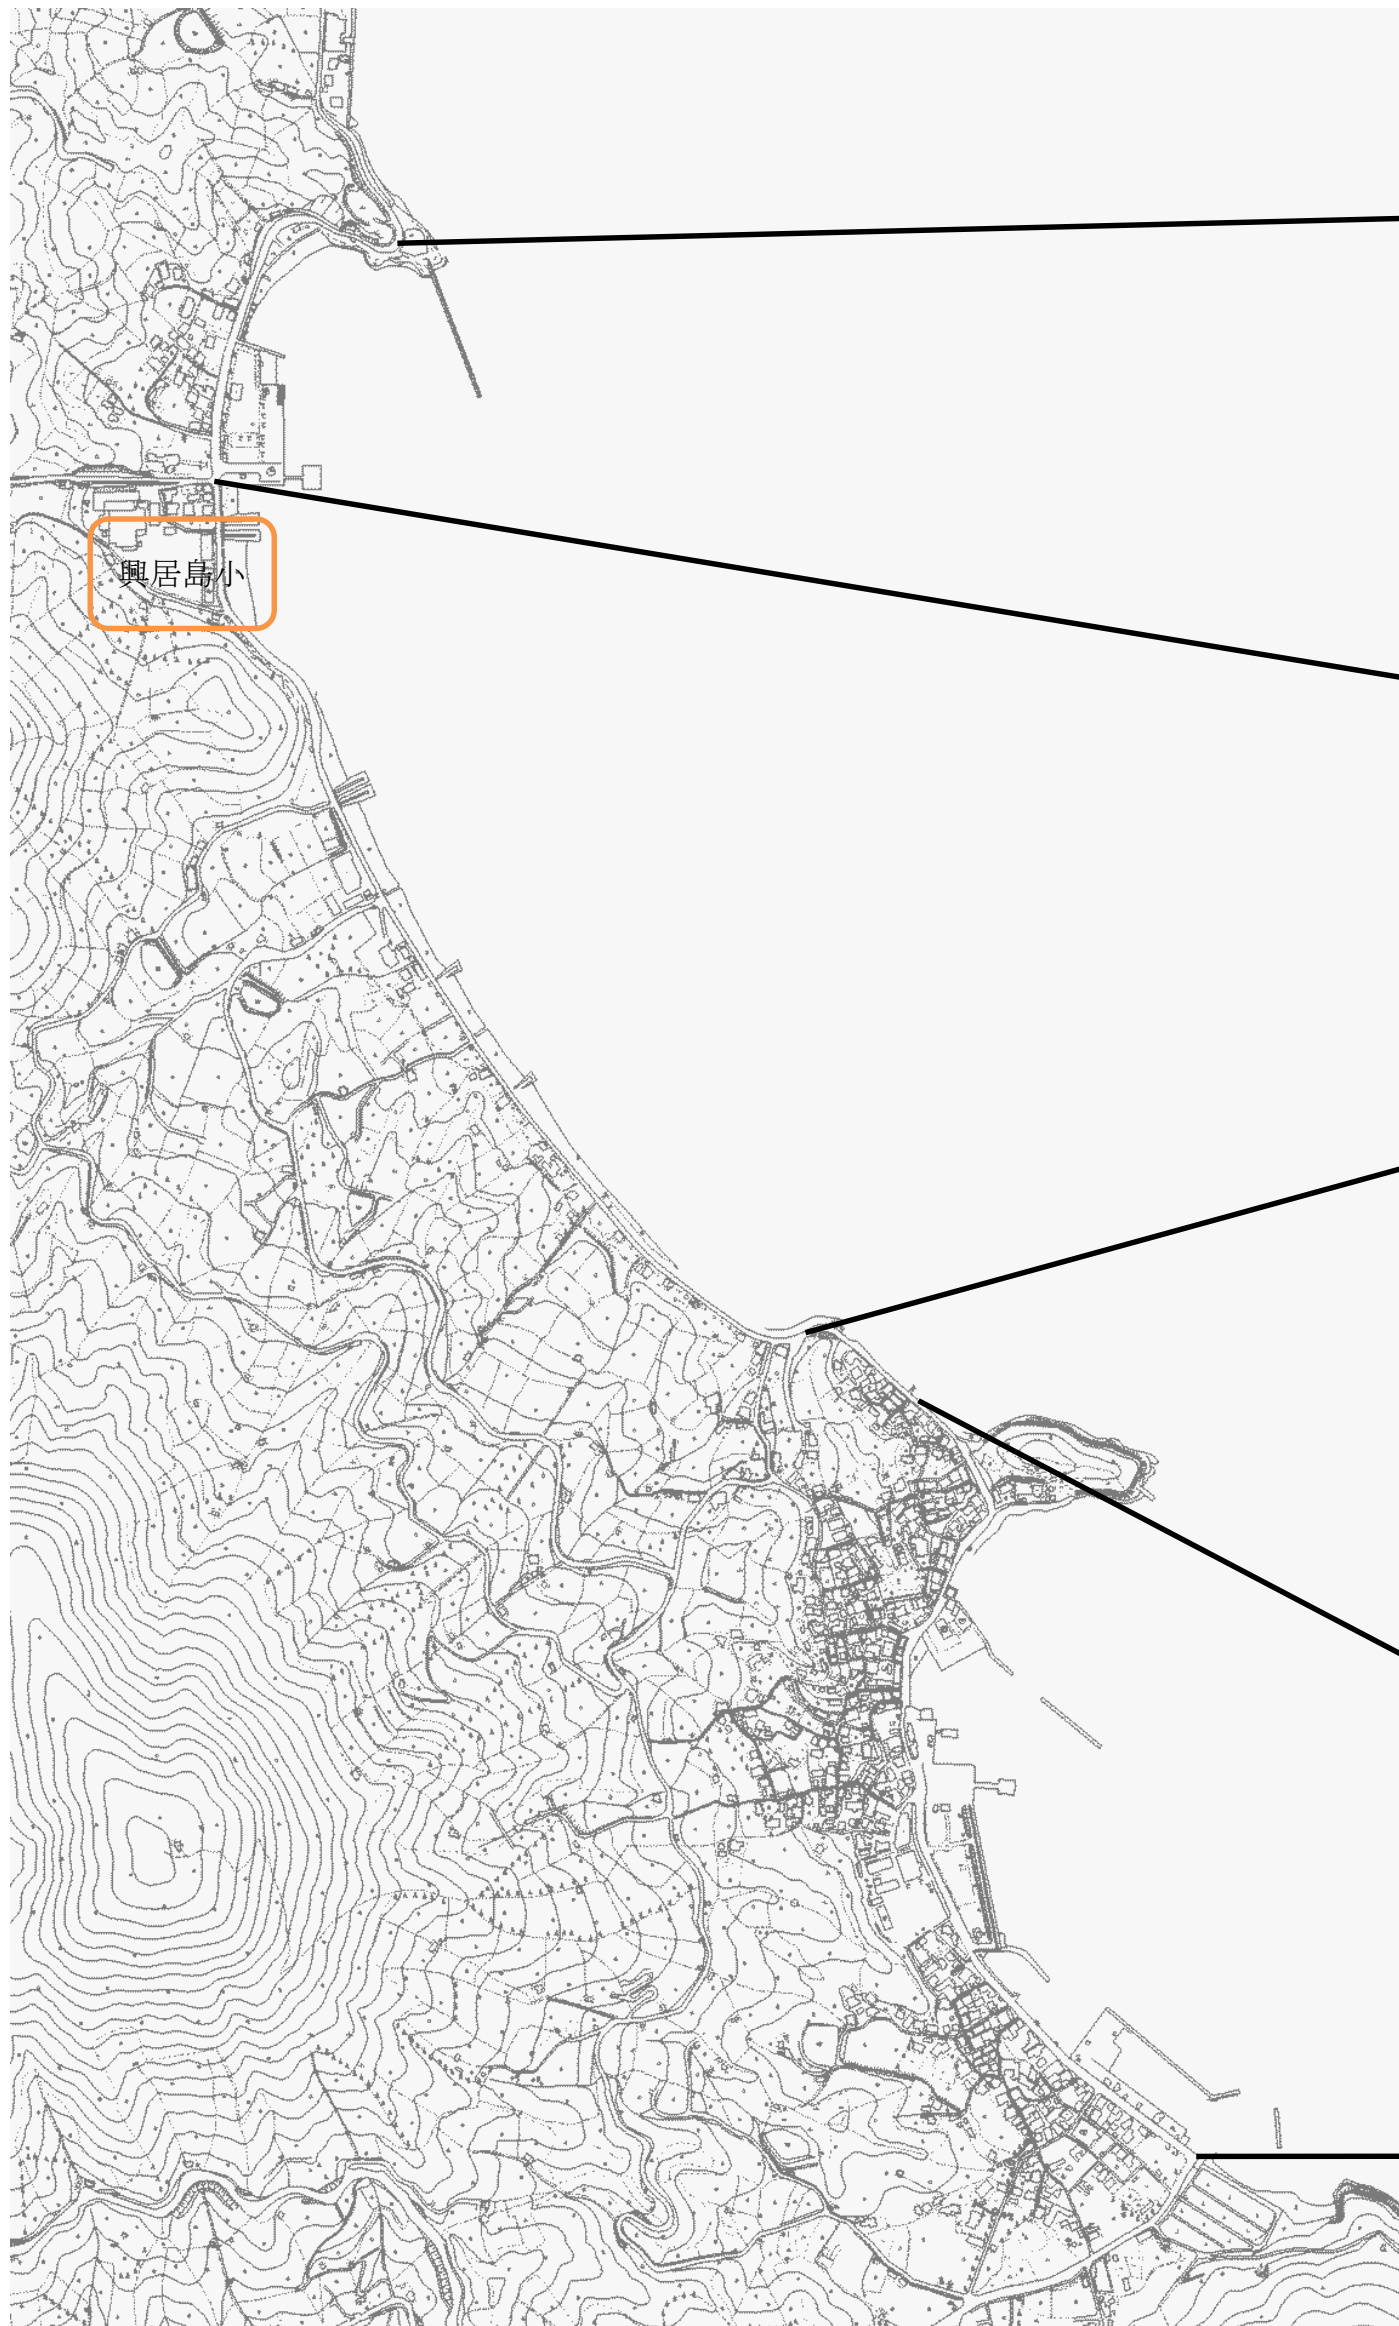
【88番】
（状況）道路が狭く壁面に土砂崩れがあります。
（対策）カーブミラーを移設しました。
土砂崩れ対策は完了済みです。

【89番】
（状況）直線の坂を下りてきたところの三叉路です。
（対策）優先ドット線を設置しました。

【90番】
（状況）狭い道路のカーブで砂利が溜まっています。
（対策）直ちに路面の清掃を行い、路肩の白線は引き直しました。

【91番】
（状況）狭い道路です。
（対策）地元からの要望により拡幅工事中です。（一区間工事済）

【92番】
（状況）直角に曲がるカーブで砂利も溜まっています。
（対策）直ちに路面の清掃を行い、路肩の白線は引き直しました。
