《日浦小学校》

2018. 3. 31 現在

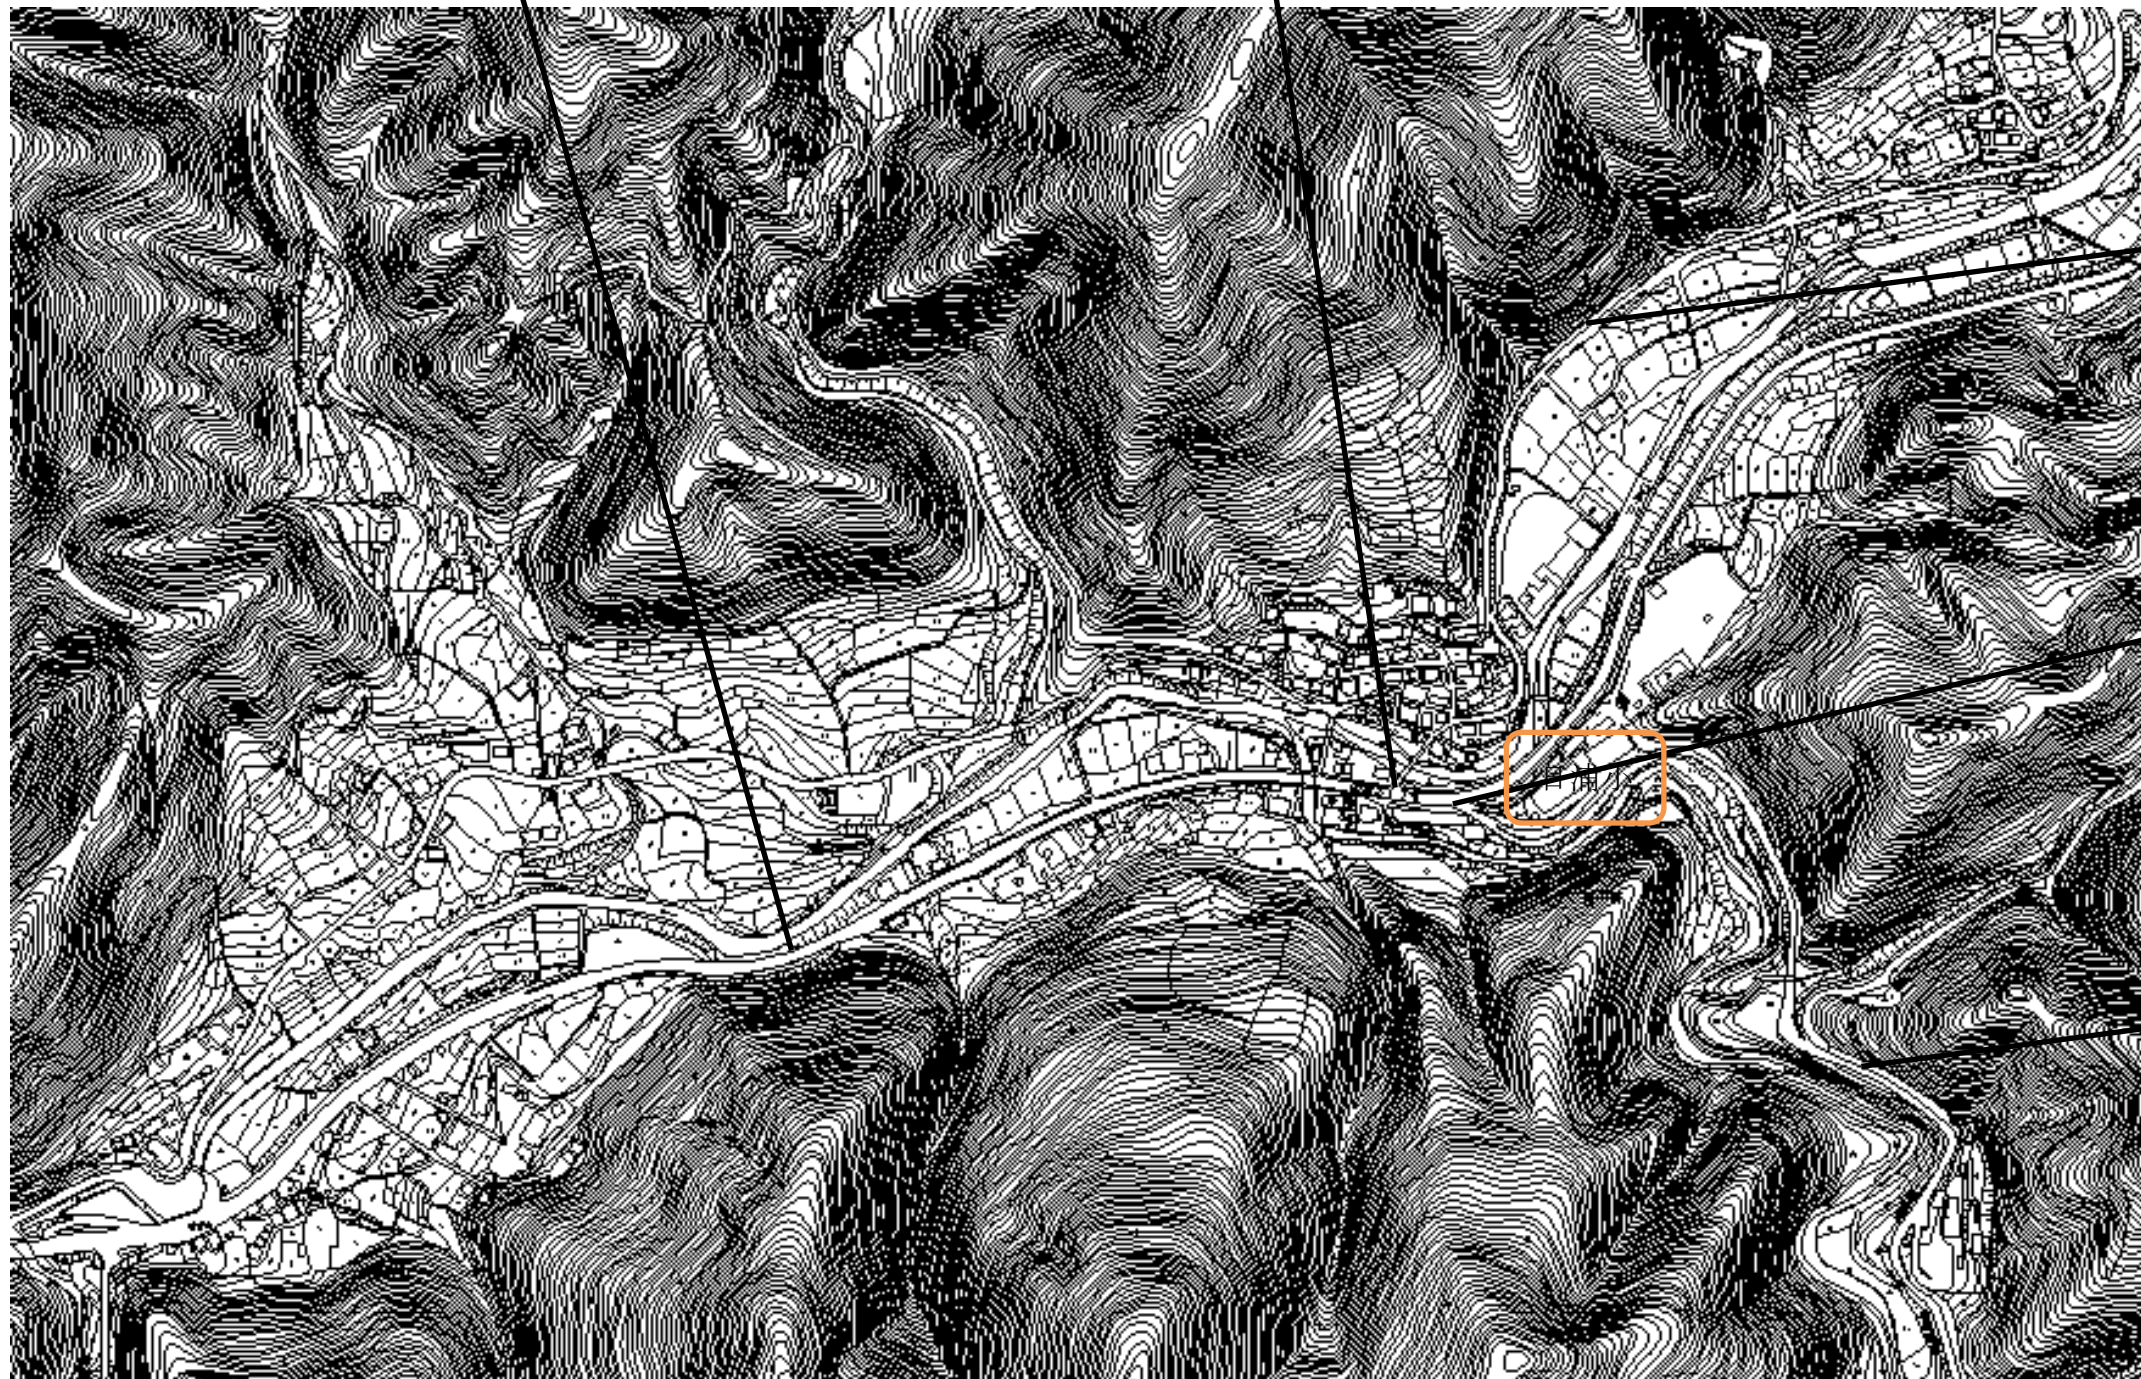
(状況) 緩やかなカーブで車のスピードが速い場所ですが、縁石は低くポールなども設置されていません

(状況) 下りの緩やかなカーブの後の信号機で、車のスピードも速く、信号無視をする車もあります。

(状況) 一部擁壁がない部分から崩壊する恐れがあります。

(状況) 下りの緩やかなカーブの途中で、車のスピードも速く危険を感じることがあります。

(状況) 雨が降ったときなどに落石することがあります。

(対策) カーブに注意を促すためのアローマーク(矢印)の設置しました。

(対策) 予告信号機へ変更しました。

(対策) 具体的な対策が困難なため、気を付けて通行するよう指導します。

(対策) 減速マークの表示(ドット線)と併せて、ガードパイプを設置しました。

(対策) 路肩にポケットを整備しました。
