# 通学路合同点検対策箇所図（八坂小学校）

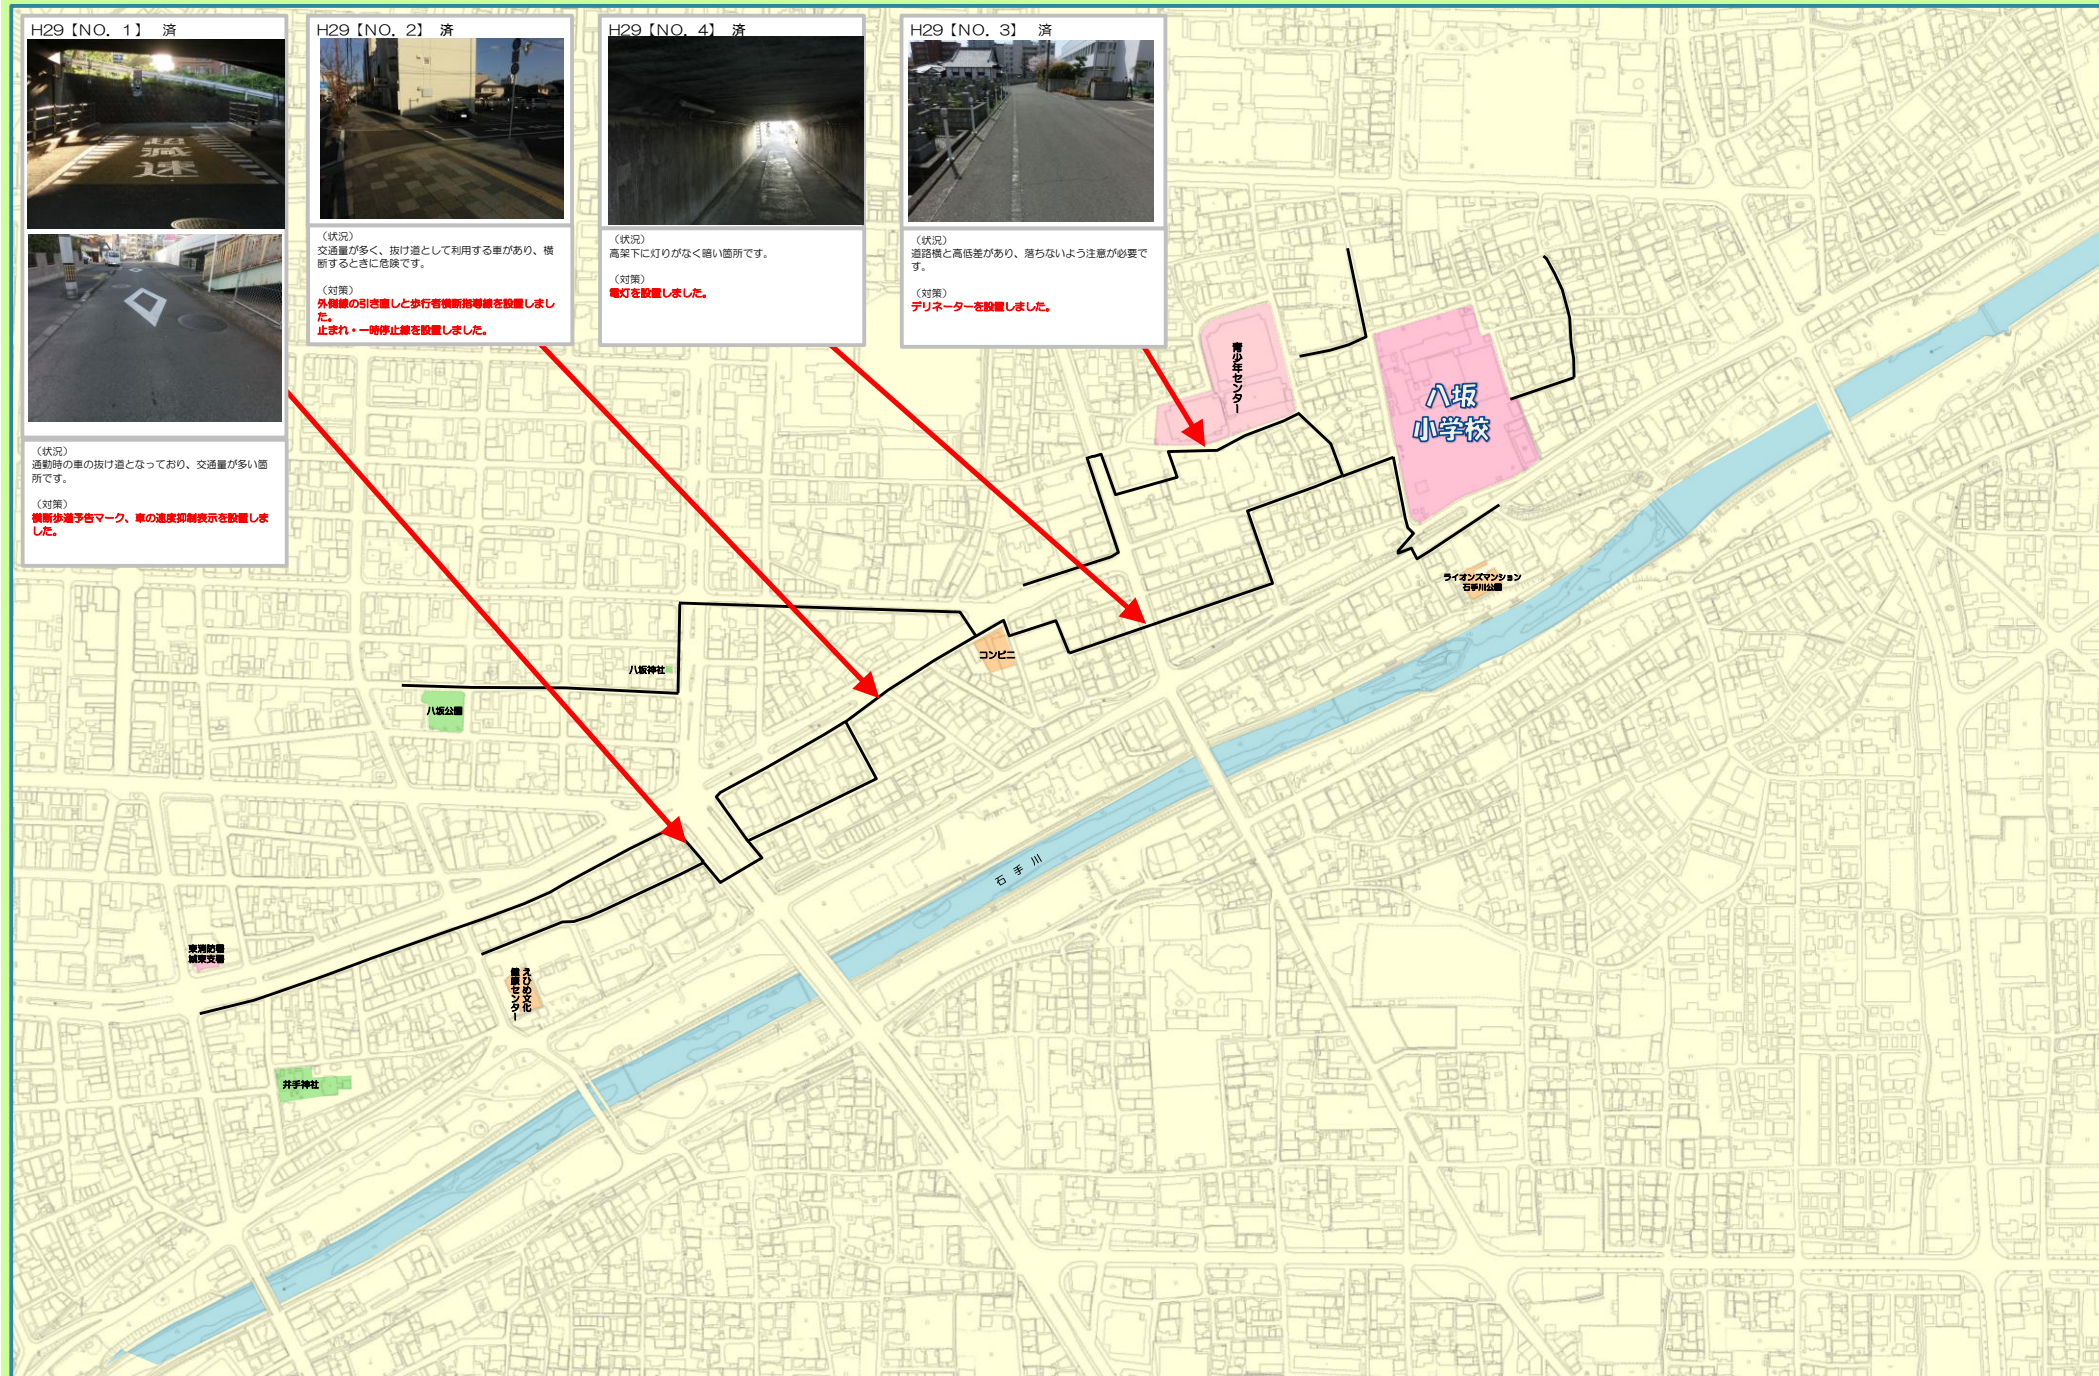
（状況）  
通勤時の車の抜け道となっており、交通量が多い箇所です。

（状況）  
交通量が多く、抜け道として利用する車があり、横断するときに危険です。

（状況）  
高架下に灯りがなく暗い箇所です。

（状況）  
道路横と高低差があり、落ちないように注意が必要です。

（対策）  
横断歩道予告マーク、車の速度抑制表示を設置しました。

（対策）  
外側線の引き直しと歩行者横断指導線を設置しました。  
止まれ・一時停止線を設置しました。

（対策）  
電灯を設置しました。

（対策）  
デリネーターを設置しました。
