# 通学路合同点検対策箇所図（清水小学校）

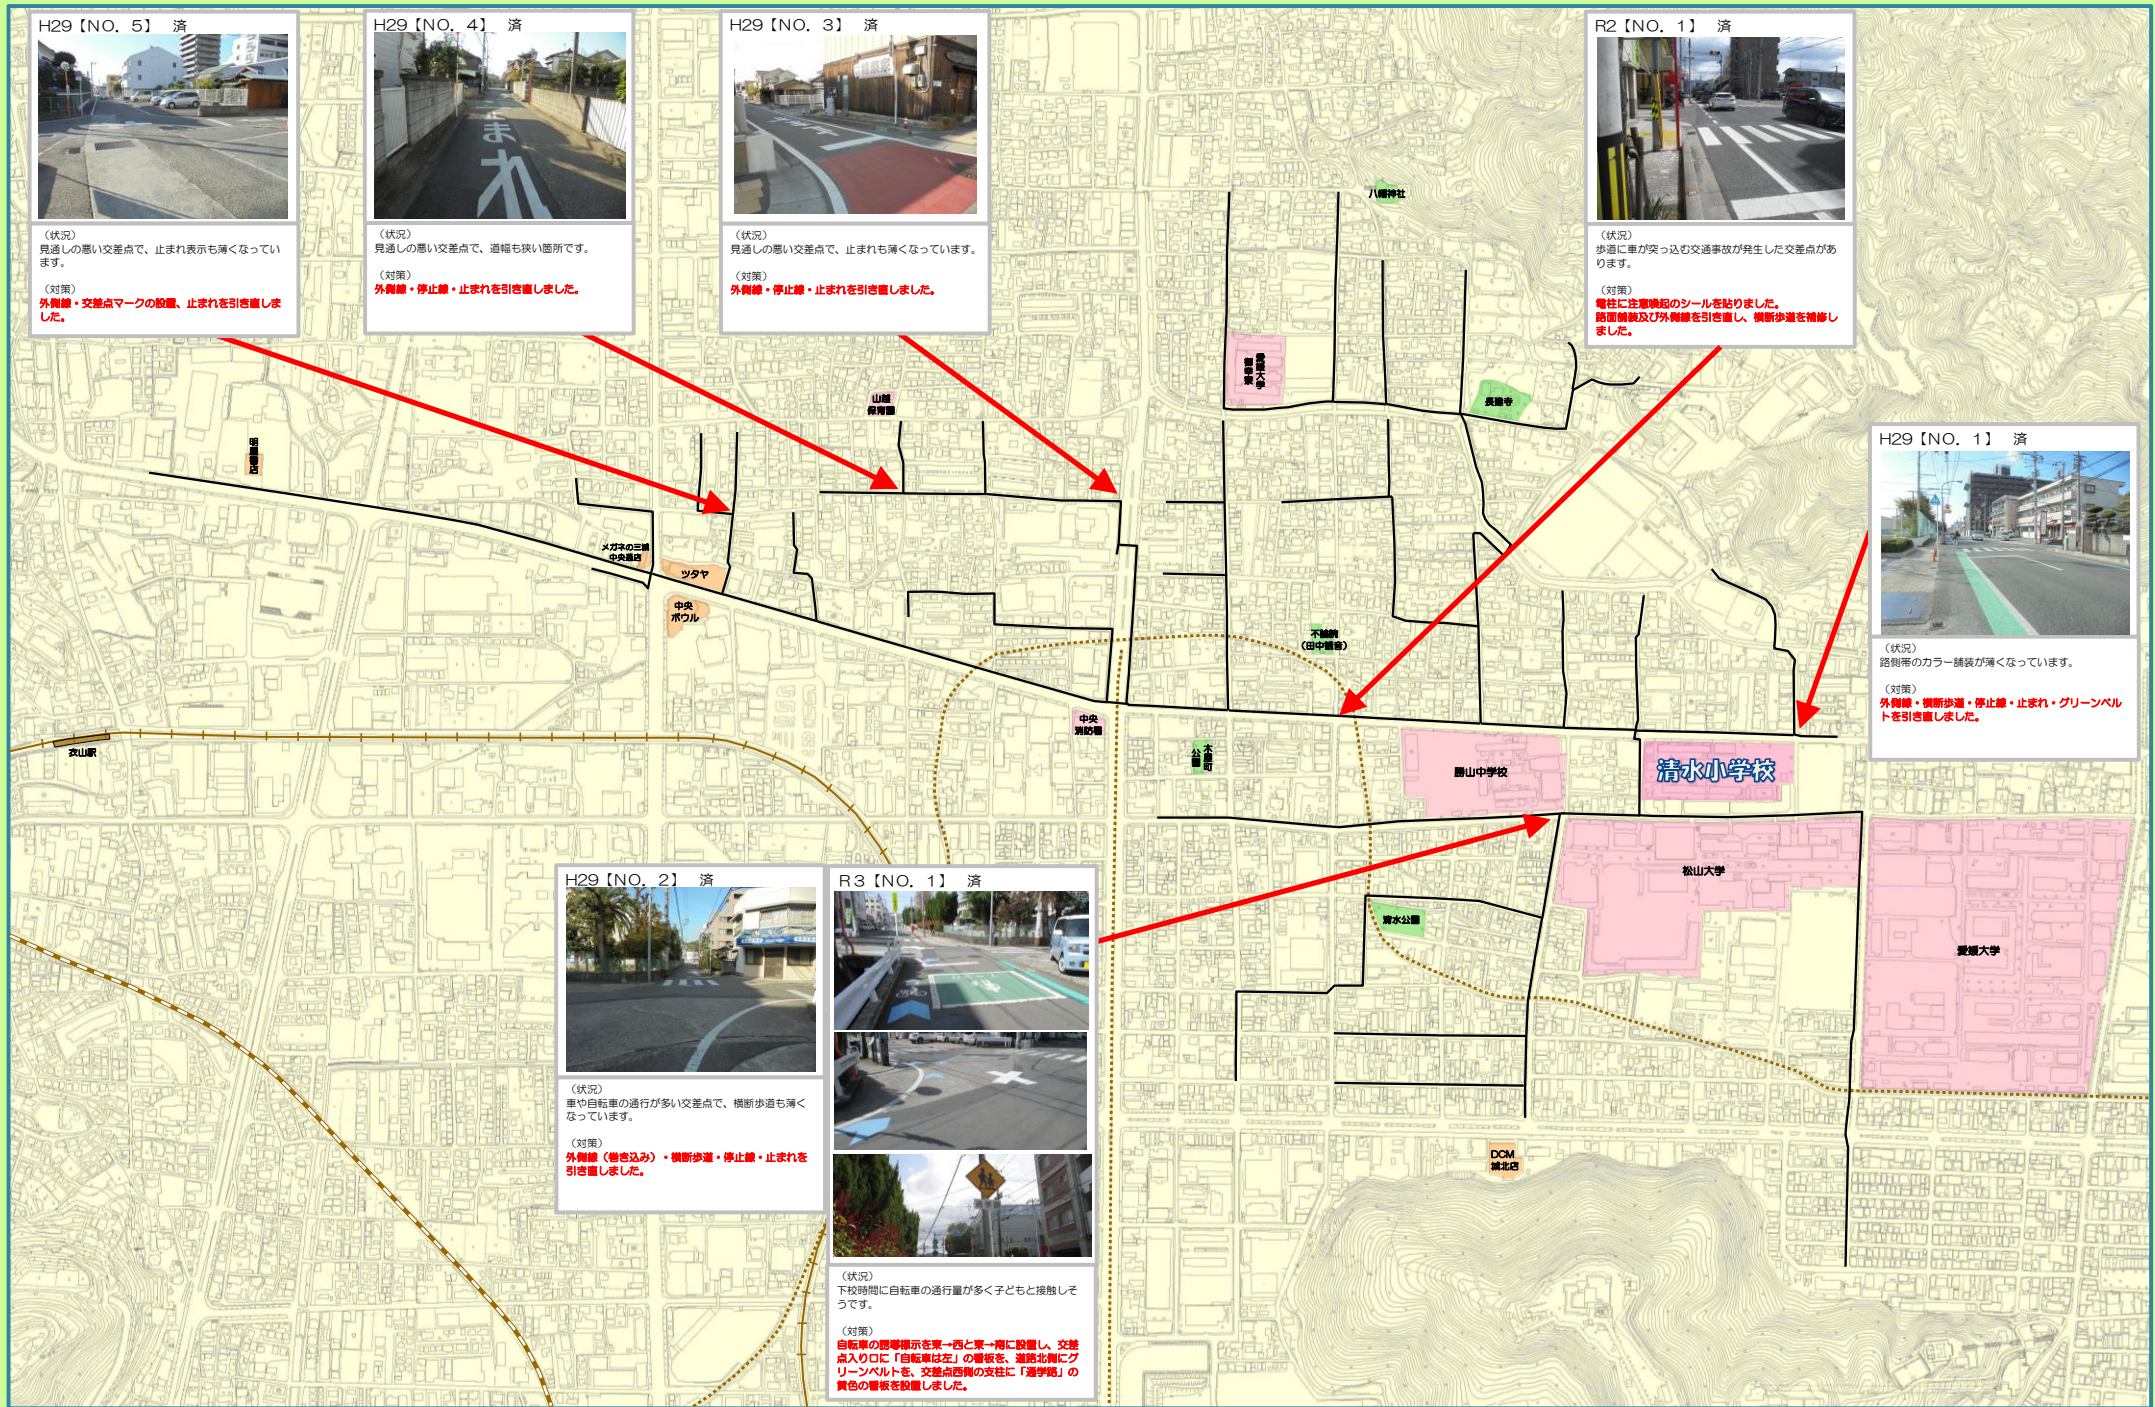
（状況）  
見通しの悪い交差点で、止まれ表示も薄くなっています。

（状況）  
見通しの悪い交差点で、道幅も狭い箇所です。

（状況）  
見通しの悪い交差点で、止まれも薄くなっています。

（状況）  
歩道に車が突っ込む交通事故が発生した交差点があります。

（状況）  
路側帯のカラー舗装が薄くなっています。

（状況）  
車や自転車の通行が多い交差点で、横断歩道も薄くなっています。

（状況）  
下校時間に自転車の通行量が多く子どもと接触しそうです。

（対策）  
外側線・交差点マークの設置、止まれを引き直しました。

（対策）  
外側線・停止線・止まれを引き直しました。

（対策）  
電柱に注意喚起のシールを貼りました。  
路面舗装及び外側線を引き直し、横断歩道を補修しました。

（対策）  
外側線・横断歩道・停止線・止まれ・グリーンペルトを引き直しました。

（対策）  
外側線（黄色込み）・横断歩道・停止線・止まれを引き直しました。

（対策）  
自転車の通行指示を東→西と東→南に設置し、交差点入り口に「自転車は左」の看板を、道路北側にグリーンペルトを、交差点西側の支柱に「通学路」の黄色の看板を設置しました。
