通学路合同点検対策箇所図（雄郡小学校）

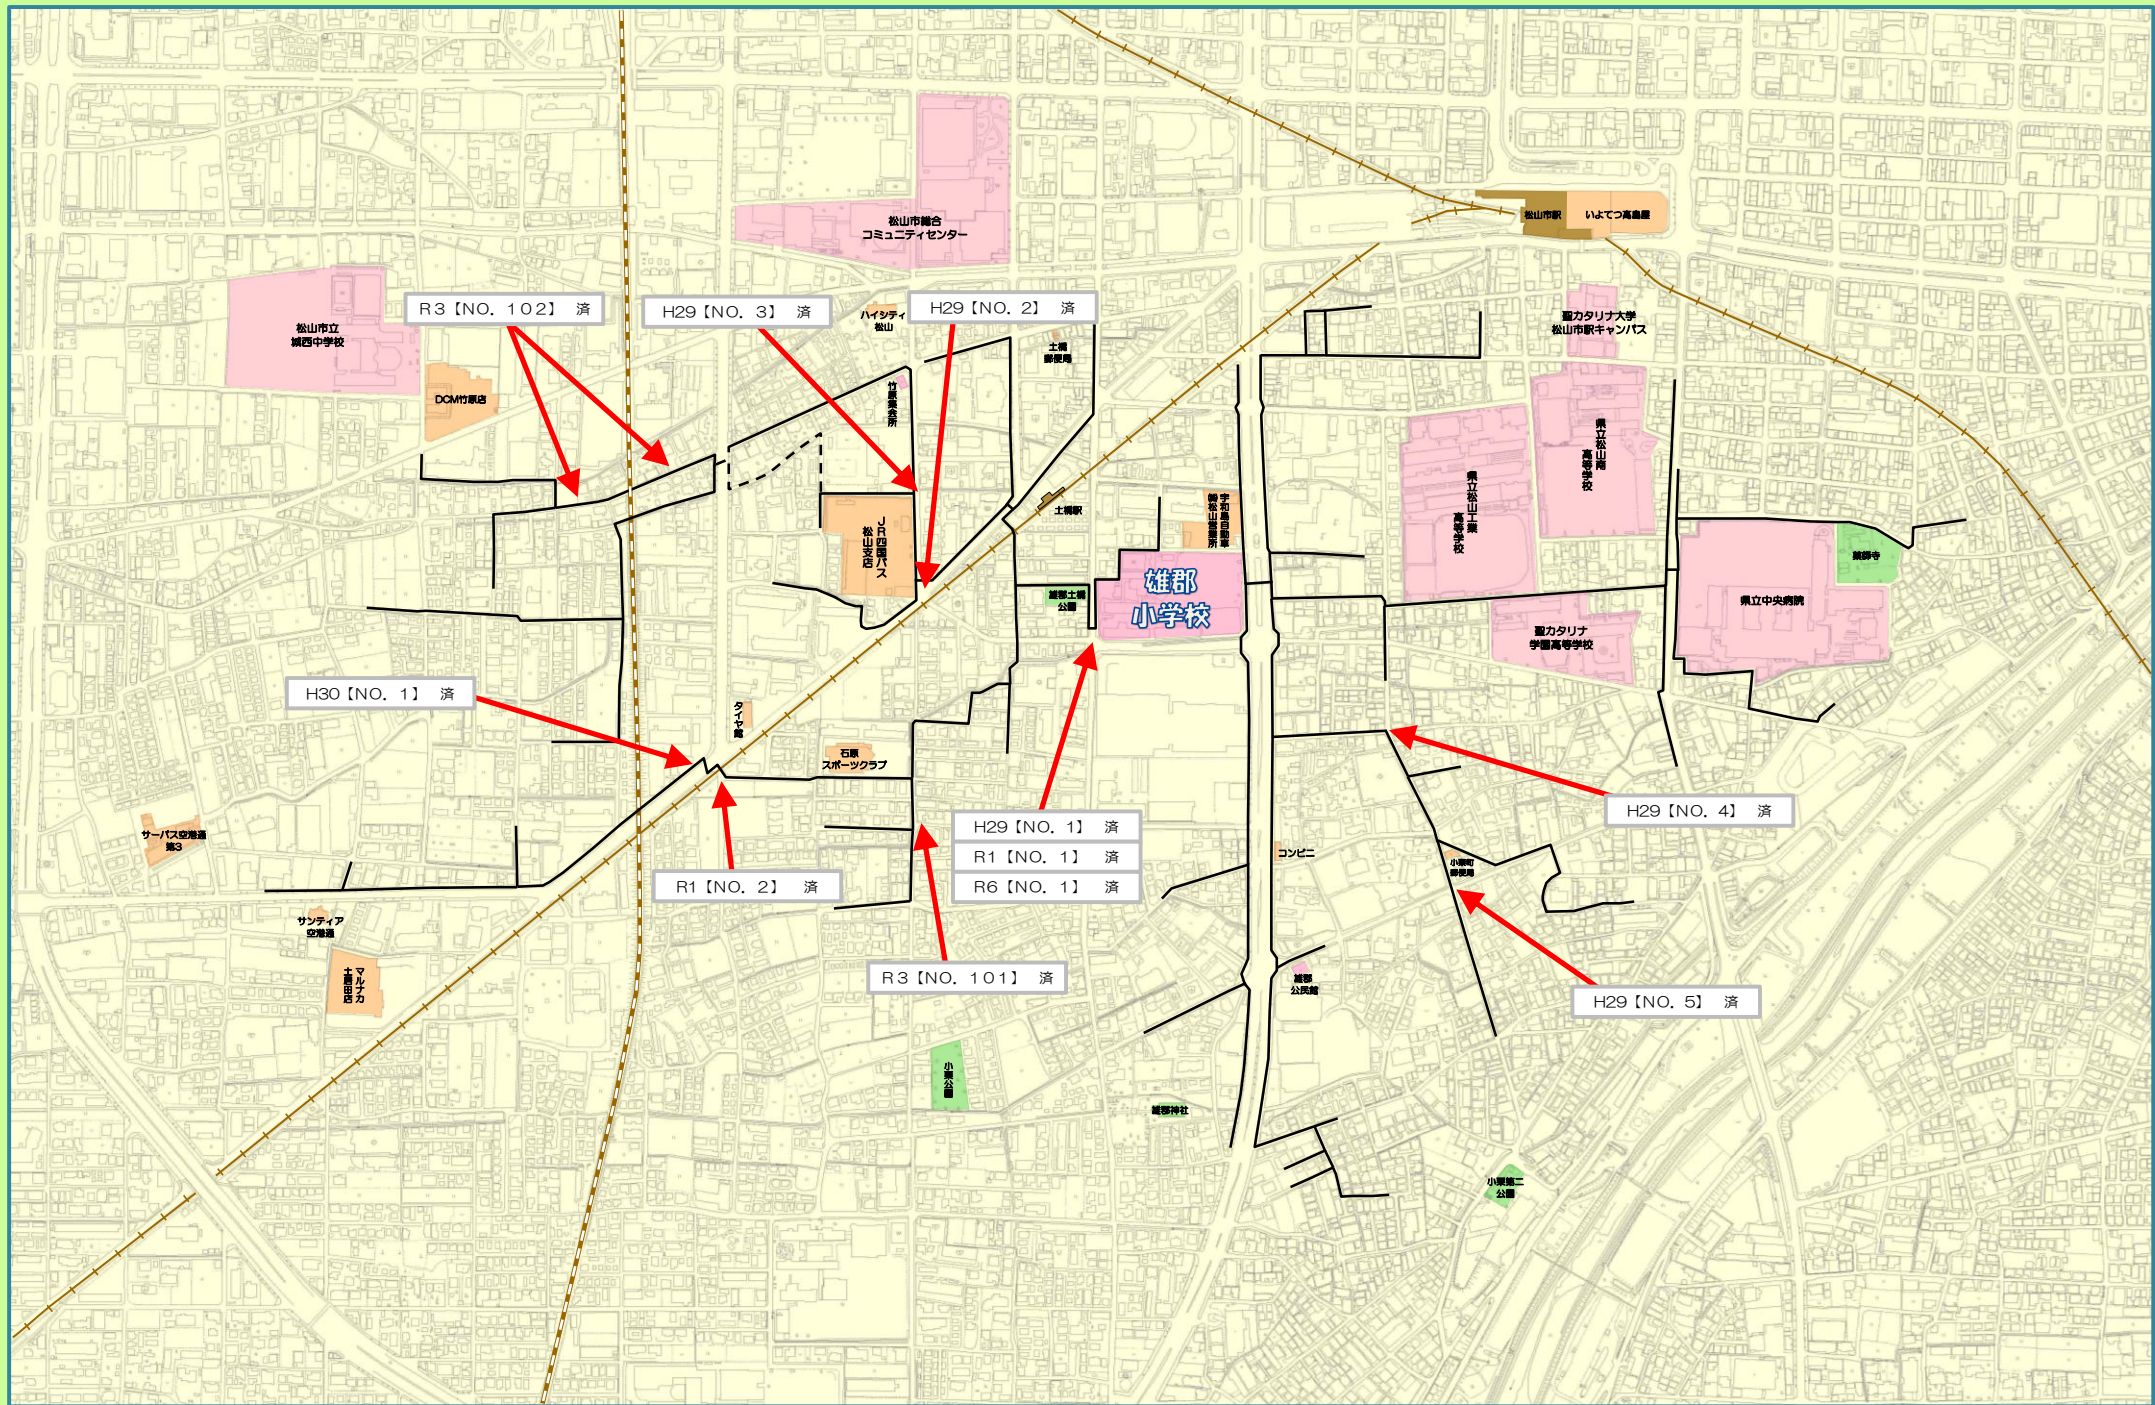
（状況）  
交通量が多く交差点で、東側からの右折車がショートカットするため、危険です。

（状況）  
北からの左折車が歩道側に進入して通ることが多く、また、歩道が一部陥没している箇所があります。

（状況）  
見通しの悪い交差点で、交差点であることが分かりにくい箇所です。

（状況）  
見通しの悪い交差点で、交通量も多い箇所です。

（状況）  
通断する車で交通量が多く、横断する際に注意が必要です。

（状況）  
コンビニに車が入る際、縁石ブロックのない横断歩道を通るため危険です。

（状況）  
横断歩道の両側の待機場所が狭くて危険です。

（状況）  
交通量が多く危険です。

（状況）  
道幅が狭く、交通量が多く、また、交差点での見通しが悪いです。

（状況）  
道幅が狭く、交通量が多いです。

（状況）  
横断歩道で信号待ちをする児童の滞留スペースと、店舗へ車両が出入りする箇所が重なります。

（対策）  
右折時に車がショートカットしないよう、ドット線を引いて車の動線を示しました。

（対策）  
外側線を引き直し、交差点内にドット線を引いて車の動線を示しました。歩道も補修しました。

（対策）  
交差点マークを設置し、外側線を交差点内に巻き込ませ、止まれを引き直しました。

（対策）  
外側線とドット線を設置しました。止まれを引き直しました。

（対策）  
交差点・交差点マーク・ドット線を設置しました。

（対策）  
ラバーポールを設置しました。

（対策）  
北側にガードパイプを南側にラバーポールを設置しました。

（対策）  
市道、線路内及び県道に外側線を設置しました。横断歩道を移設しました。

（対策）  
外側線及び交差点マークを設置しました。

（対策）  
外側線を設置しました。路面に速度標示を設置しました。

（対策）  
店舗の出入り口前に子ども達が利用する時間帯だけ三角コーンとコーンバーを設置させてもらうことしました。
