# 通学路合同点検対策箇所図（堀江小学校）

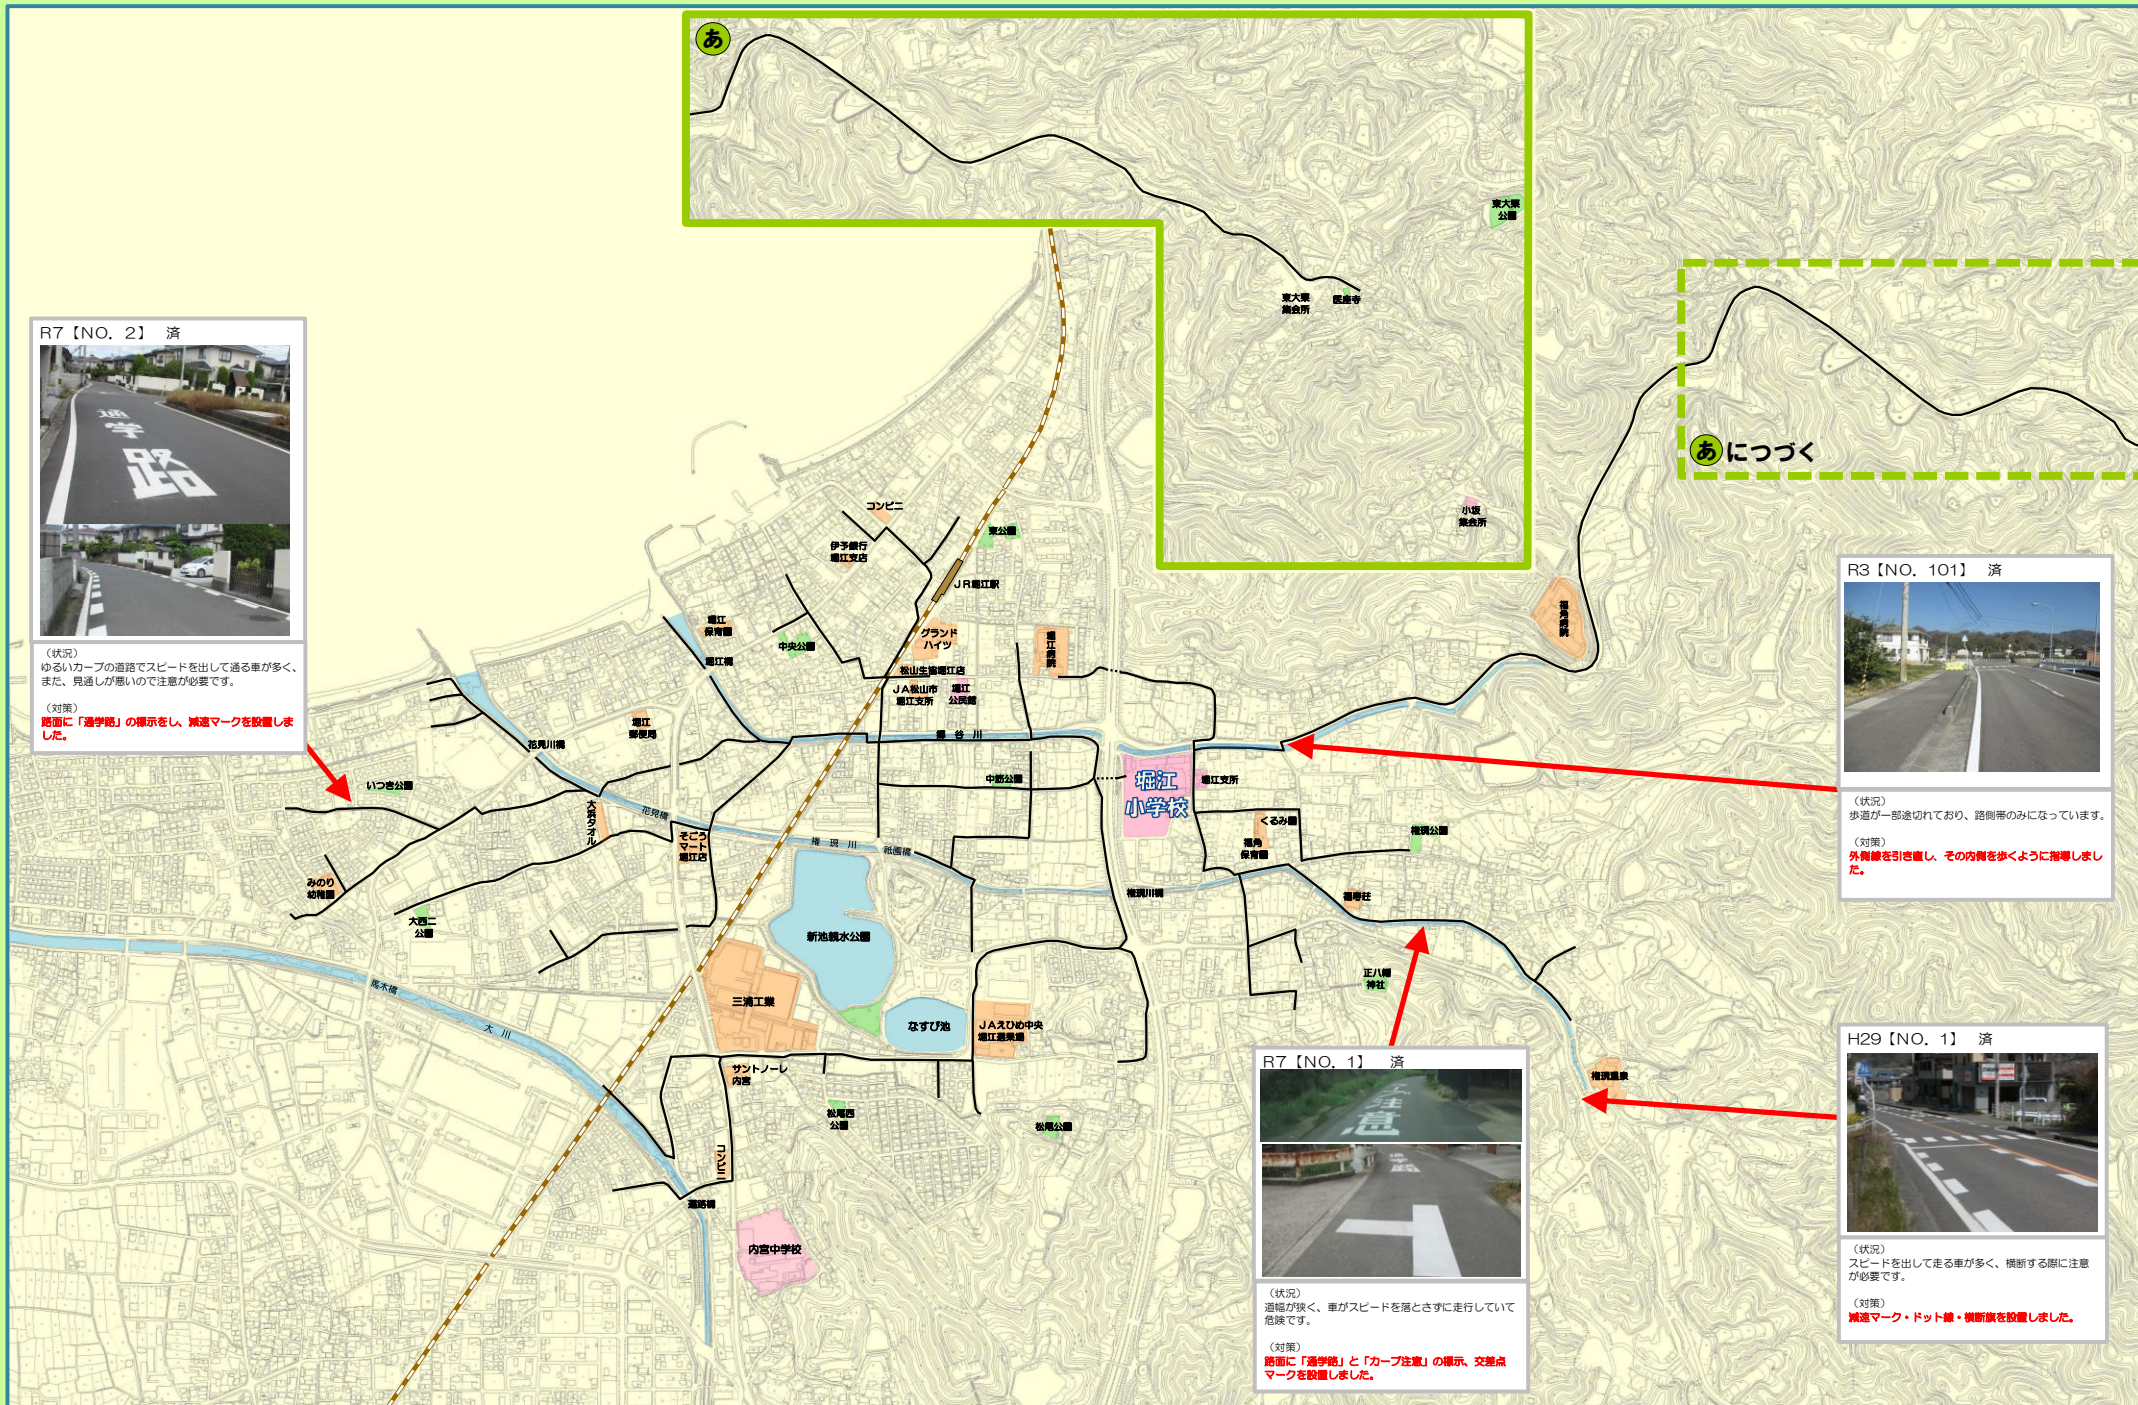
（状況）  
ゆるいカーブの道路でスピードを出して走る車が多く、  
また、見通しが悪いので注意が必要です。

（状況）  
歩道が一部途切れており、路側帯のみになっています。

（状況）  
スピードを出して走る車が多く、横断する際に注意  
が必要です。

（状況）  
道幅が狭く、車がスピードを落とさずに走行していて  
危険です。

（対策）  
路面に「通学路」の標示をし、減速マークを設置しました。

（対策）  
外周線を引き直し、その内周を歩くように指導しました。

（対策）  
減速マーク・ドット線・横断旗を設置しました。

（対策）  
路面に「通学路」と「カーブ注意」の標示、交差点  
マークを設置しました。
