通学路合同点検対策箇所図（堀江小学校）

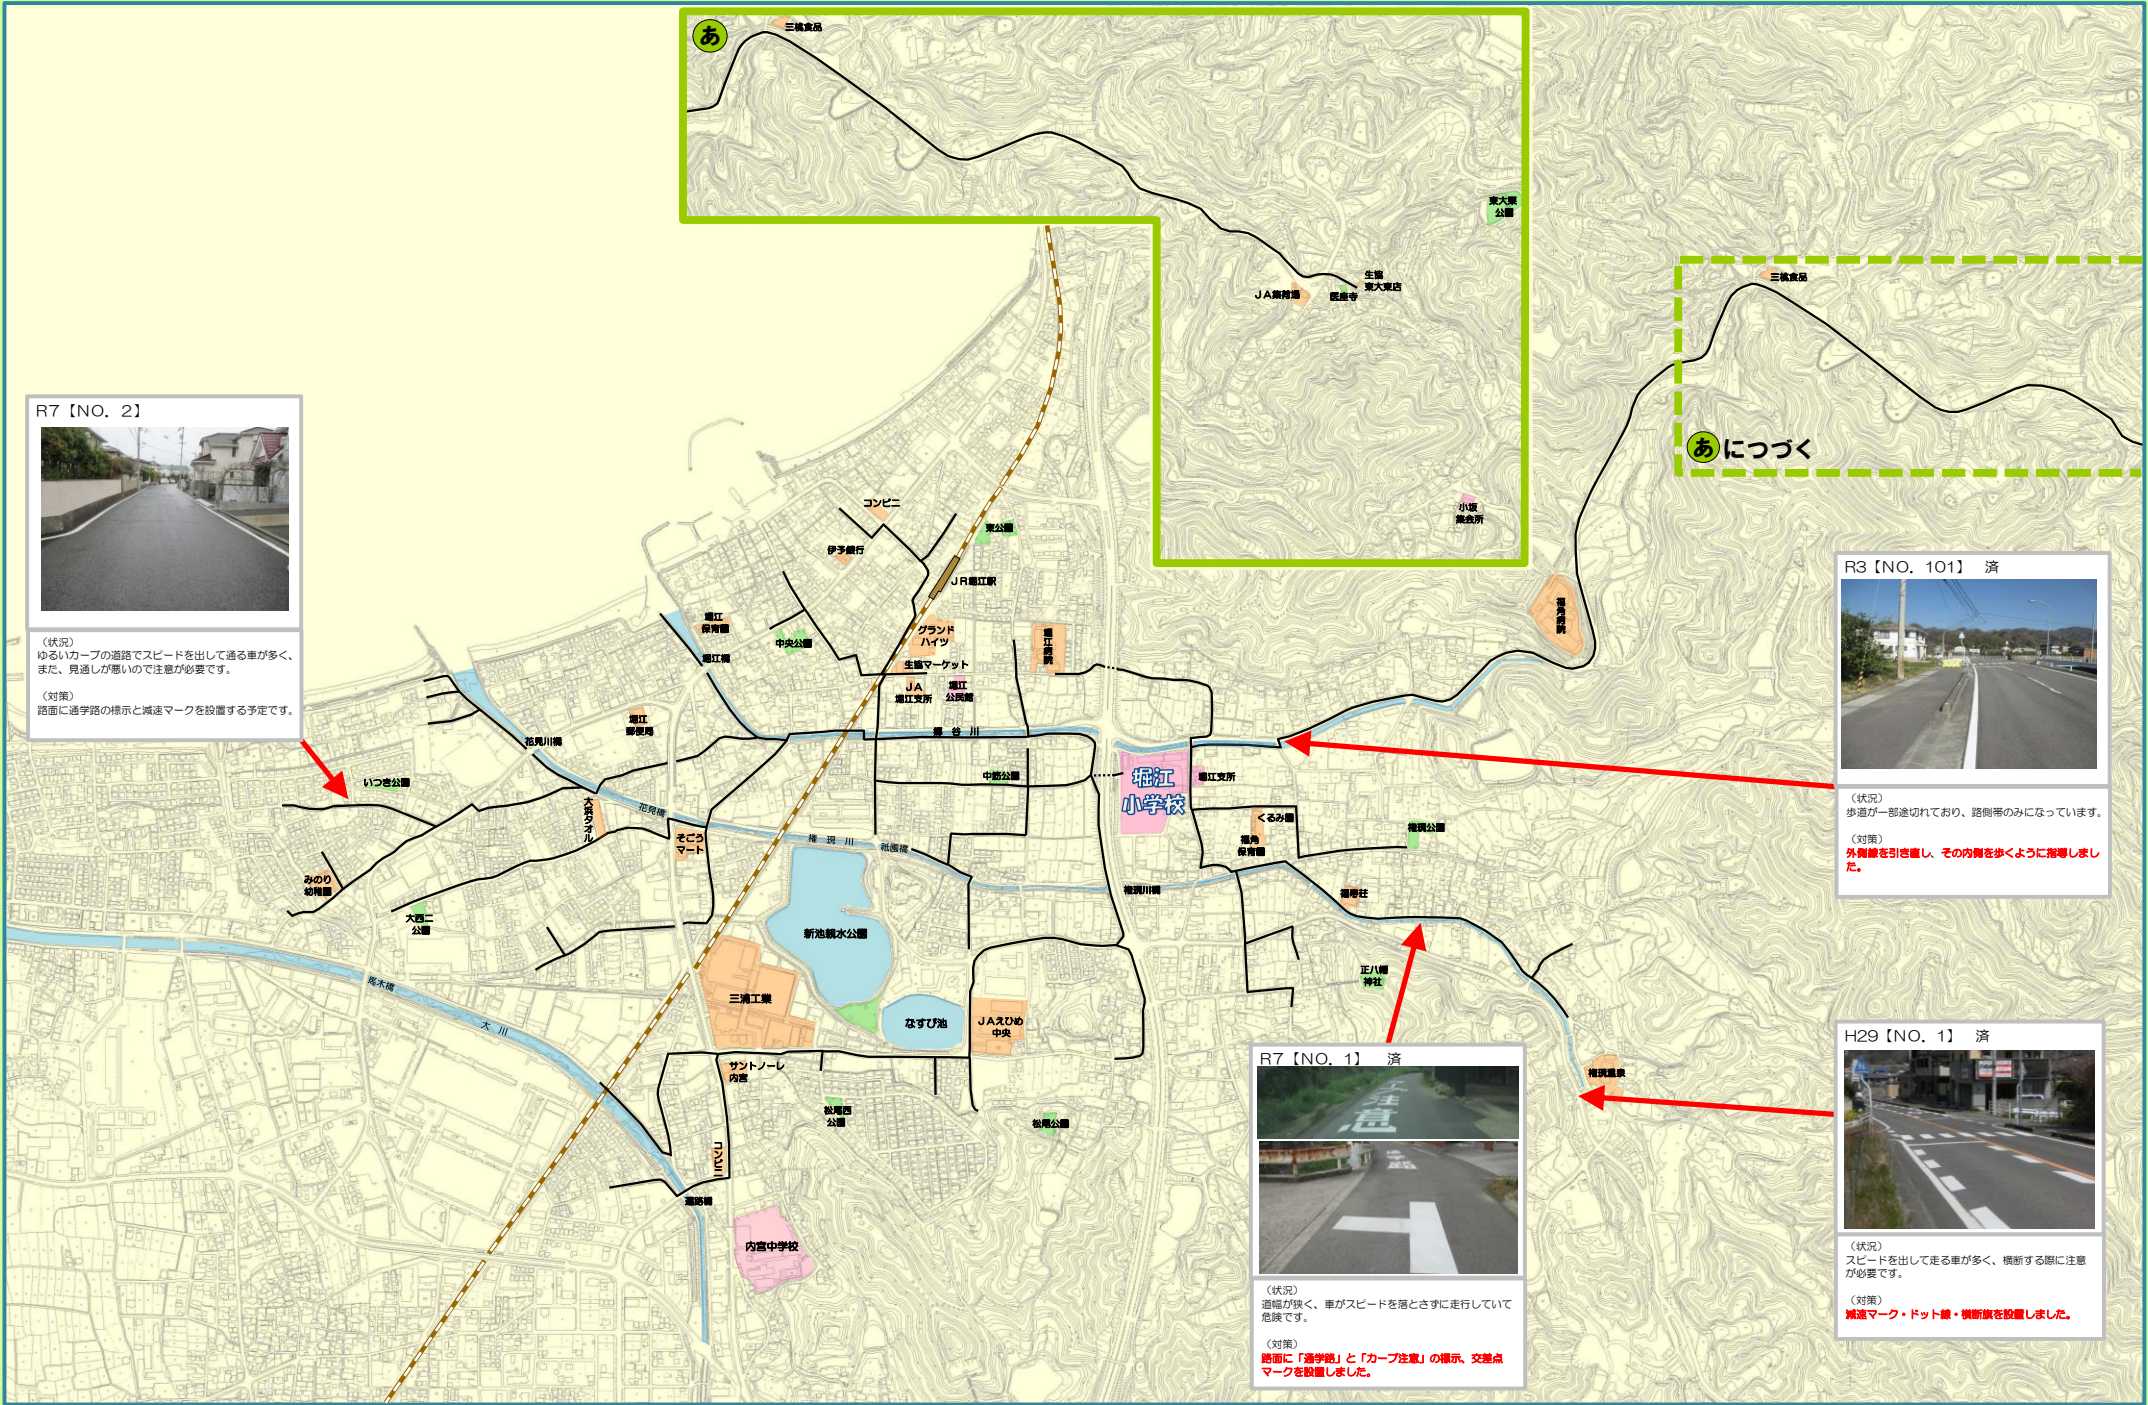
R7【NO. 2】

（状況）ゆるいカーブの道路でスピードを出して走る車が多く、また、見通しが悪いので注意が必要です。
 （対策）路面に通学路の標示と減速マークを設置する予定です。

（状況）歩道が一部途切れており、路側帯のみになっています。
 （対策）外周線を引き直し、その内側を歩くように指導しました。

（状況）道幅が狭く、車がスピードを落とさずに走行して危険です。
 （対策）路面に「通学路」と「カーブ注意」の標示、交差点マークを設置しました。

（状況）スピードを出して走る車が多く、横断する際に注意が必要です。
 （対策）減速マーク・ドット線・横断線を設置しました。
