通学路合同点検対策箇所図（潮見小学校）

H29年度

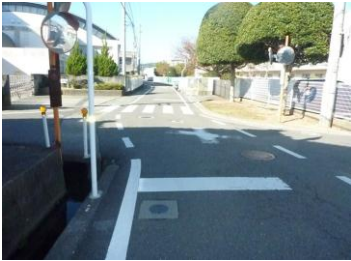
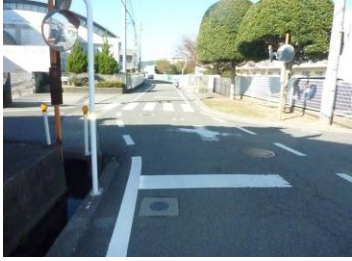
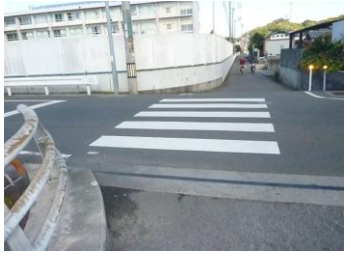
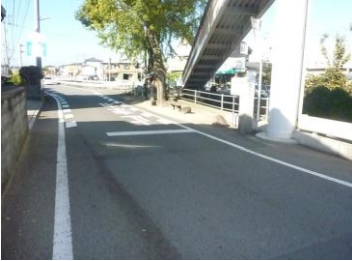
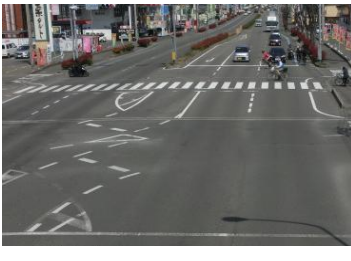
| <div>H29【NO. 1】 済</div> <div></div> <div><p>（状況）<br/>見通しの悪い交差点で、横断時に注意が必要です。</p><p>（対策）<br/>外側線・ドット線・横断歩道を設置しました。</p></div> | <div>H29【NO. 2】 済</div> <div></div> <div><p>（状況）<br/>外側線が引かれていない道路で、歩行時に注意が必要な箇所です。</p><p>（対策）<br/>外側線を設置しました。</p></div> | <div>H29【NO. 3】 済</div> <div></div> <div><p>（状況）<br/>横断歩道が薄くなっています。</p><p>（対策）<br/>横断歩道を引き直しました。</p></div> | <div>H29【NO. 4】 済</div> <div></div> <div><p>（状況）<br/>歩道橋が劣化し穴が開いている部分がある。また、道路の停止線が薄くなっています。</p><p>（対策）<br/>停止線を引き直しました。<br/>歩道橋の補修工事を完了しました。</p></div> | <div>H29【NO. 5】 済</div> <div></div> <div><p>（状況）<br/>交通量の多い大型の交差点で、外側線や横断歩道が薄くなっている、横断時に注意が必要です。</p><p>（対策）<br/>外側線と横断歩道を引き直しました。</p></div> |

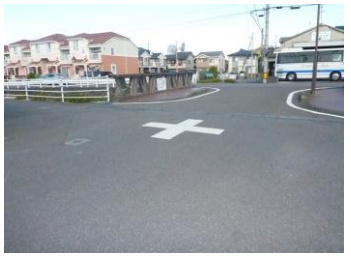
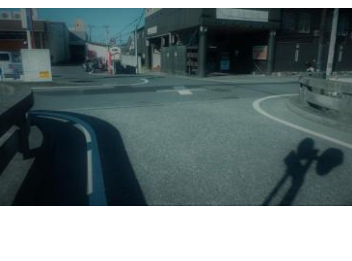
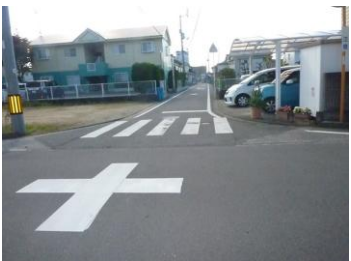
| <div>H29【NO. 6】 済</div> <div></div> <div><p>（状況）<br/>交通量の多い交差点で、横断時に注意が必要です。</p><p>（対策）<br/>外側線を引き直し、交差点マークを設置しました。</p></div> | <div>H29【NO. 7】 済</div> <div></div> <div><p>（状況）<br/>住宅地内から国道へ向けて抜ける車が多い道路で、注意が必要です。</p><p>（対策）<br/>外側線を引き直し、交差点マークを設置しました。</p></div> | <div>H29【NO. 8】 済</div> <div></div> <div><p>（状況）<br/>交通量の多い交差点で、横断時に注意が必要です。</p><p>（対策）<br/>交差点マーク・外側線を引き直しました。</p></div> |

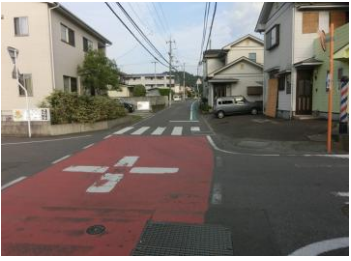
| <div>H30【NO. 1】 済</div> <div></div> <div><p>（状況）<br/>道幅が狭く、交通量が多いです。</p><p>（対策）<br/>グリーンベルトを設置しました。</p></div> |

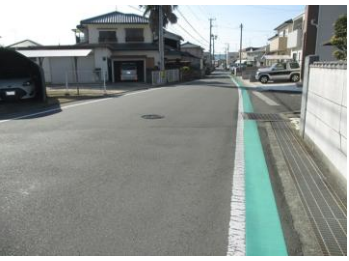
| <div>R3【NO. 101】 済</div> <div></div> <div><p>（状況）<br/>道幅が狭く交通量が多いです。</p><p>（対策）<br/>北側のグリーンベルトの延長と引き直しをしました。</p></div> |

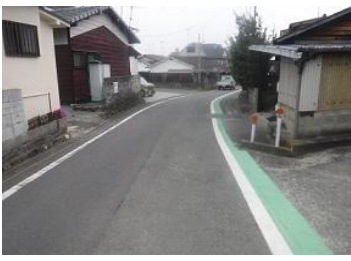
| <div>R3【NO. 102】 済</div> <div></div> <div><p>（状況）<br/>道幅が狭く交通量が多いです。</p><p>（対策）<br/>グリーンベルトを設置しました。</p></div> |

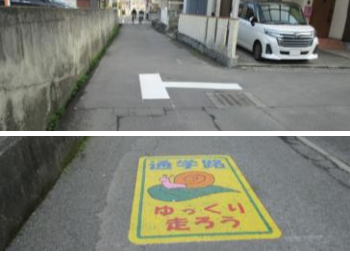
| <div>R6【NO. 1】 済</div> <div></div> <div><p>（状況）<br/>抜け道として利用する車が多く、子どもと接触する危険性があります。</p><p>（対策）<br/>交差点マークと路面に通学路の標示を設置しました。</p></div> |
