通学路合同点検対策箇所図（久枝小学校）

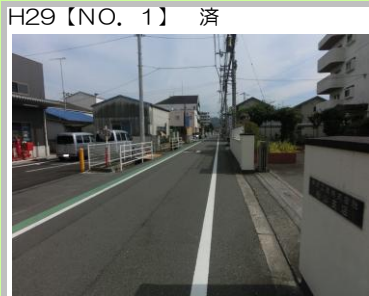
(状況)  
一部、柵のない水路があり、落下する危険があります。

(対策)  
ガードパイプを設置しました。

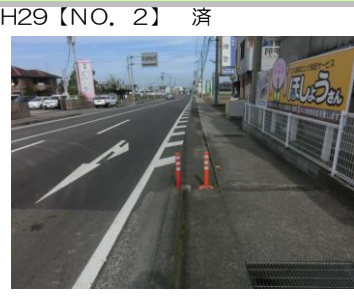
(状況)  
通学・通勤の自転車が多く、接触する危険があります。

(対策)  
外側線を引き直しました。

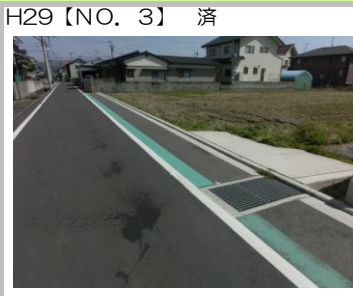
(状況)  
脇道から大きい道路へ出る場所で、自動車や自転車の交通量が多い箇所です。

(対策)  
グリーンベルトを延長して設置しました。

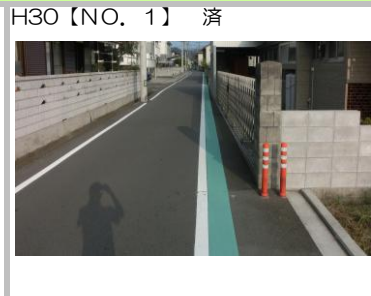
(状況)  
脇道から大きい道路へ出る場所で、自動車や自転車の交通量が多い箇所です。

(対策)  
グリーンベルトを延長して設置しました。

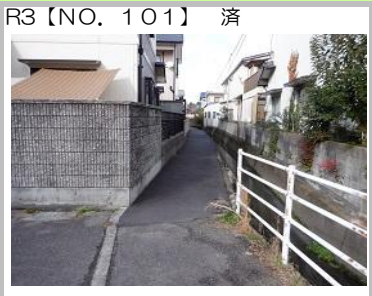
(状況)  
道幅が狭く、舗装がされていないです。

(対策)  
町内会からの要望を踏まえ舗装しました。

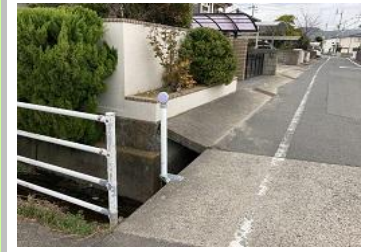
R3【NO. 102】 済

(状況)  
道路横に水路があり、ガードパイプ等がないです。

(対策)  
地域と関係団体の協議に基づき、デリネーターを設置しました。

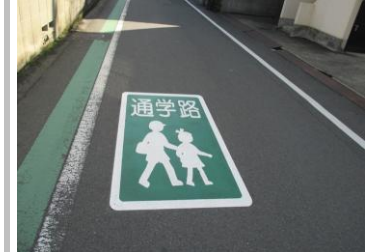
R6【NO. 1】 済

(状況)  
道幅が狭く歩道もないが、交通量が多いです。

(対策)  
路面に通学路の標示を設置しました。

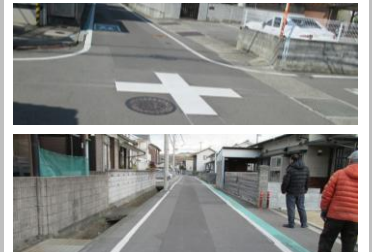
R6【NO. 2】 済

(状況)  
交通量が多く、また、大雨のとき水路が見えなくなることがあります。

(対策)  
交差点マークと路面に通学路の標示を設置しました。登下校とも右側通行とのことだったので、今後は登下校とも既に設置しているグリーンベルト側を歩くこととしました。
