# 通学路合同点検対策箇所図（和気小学校）

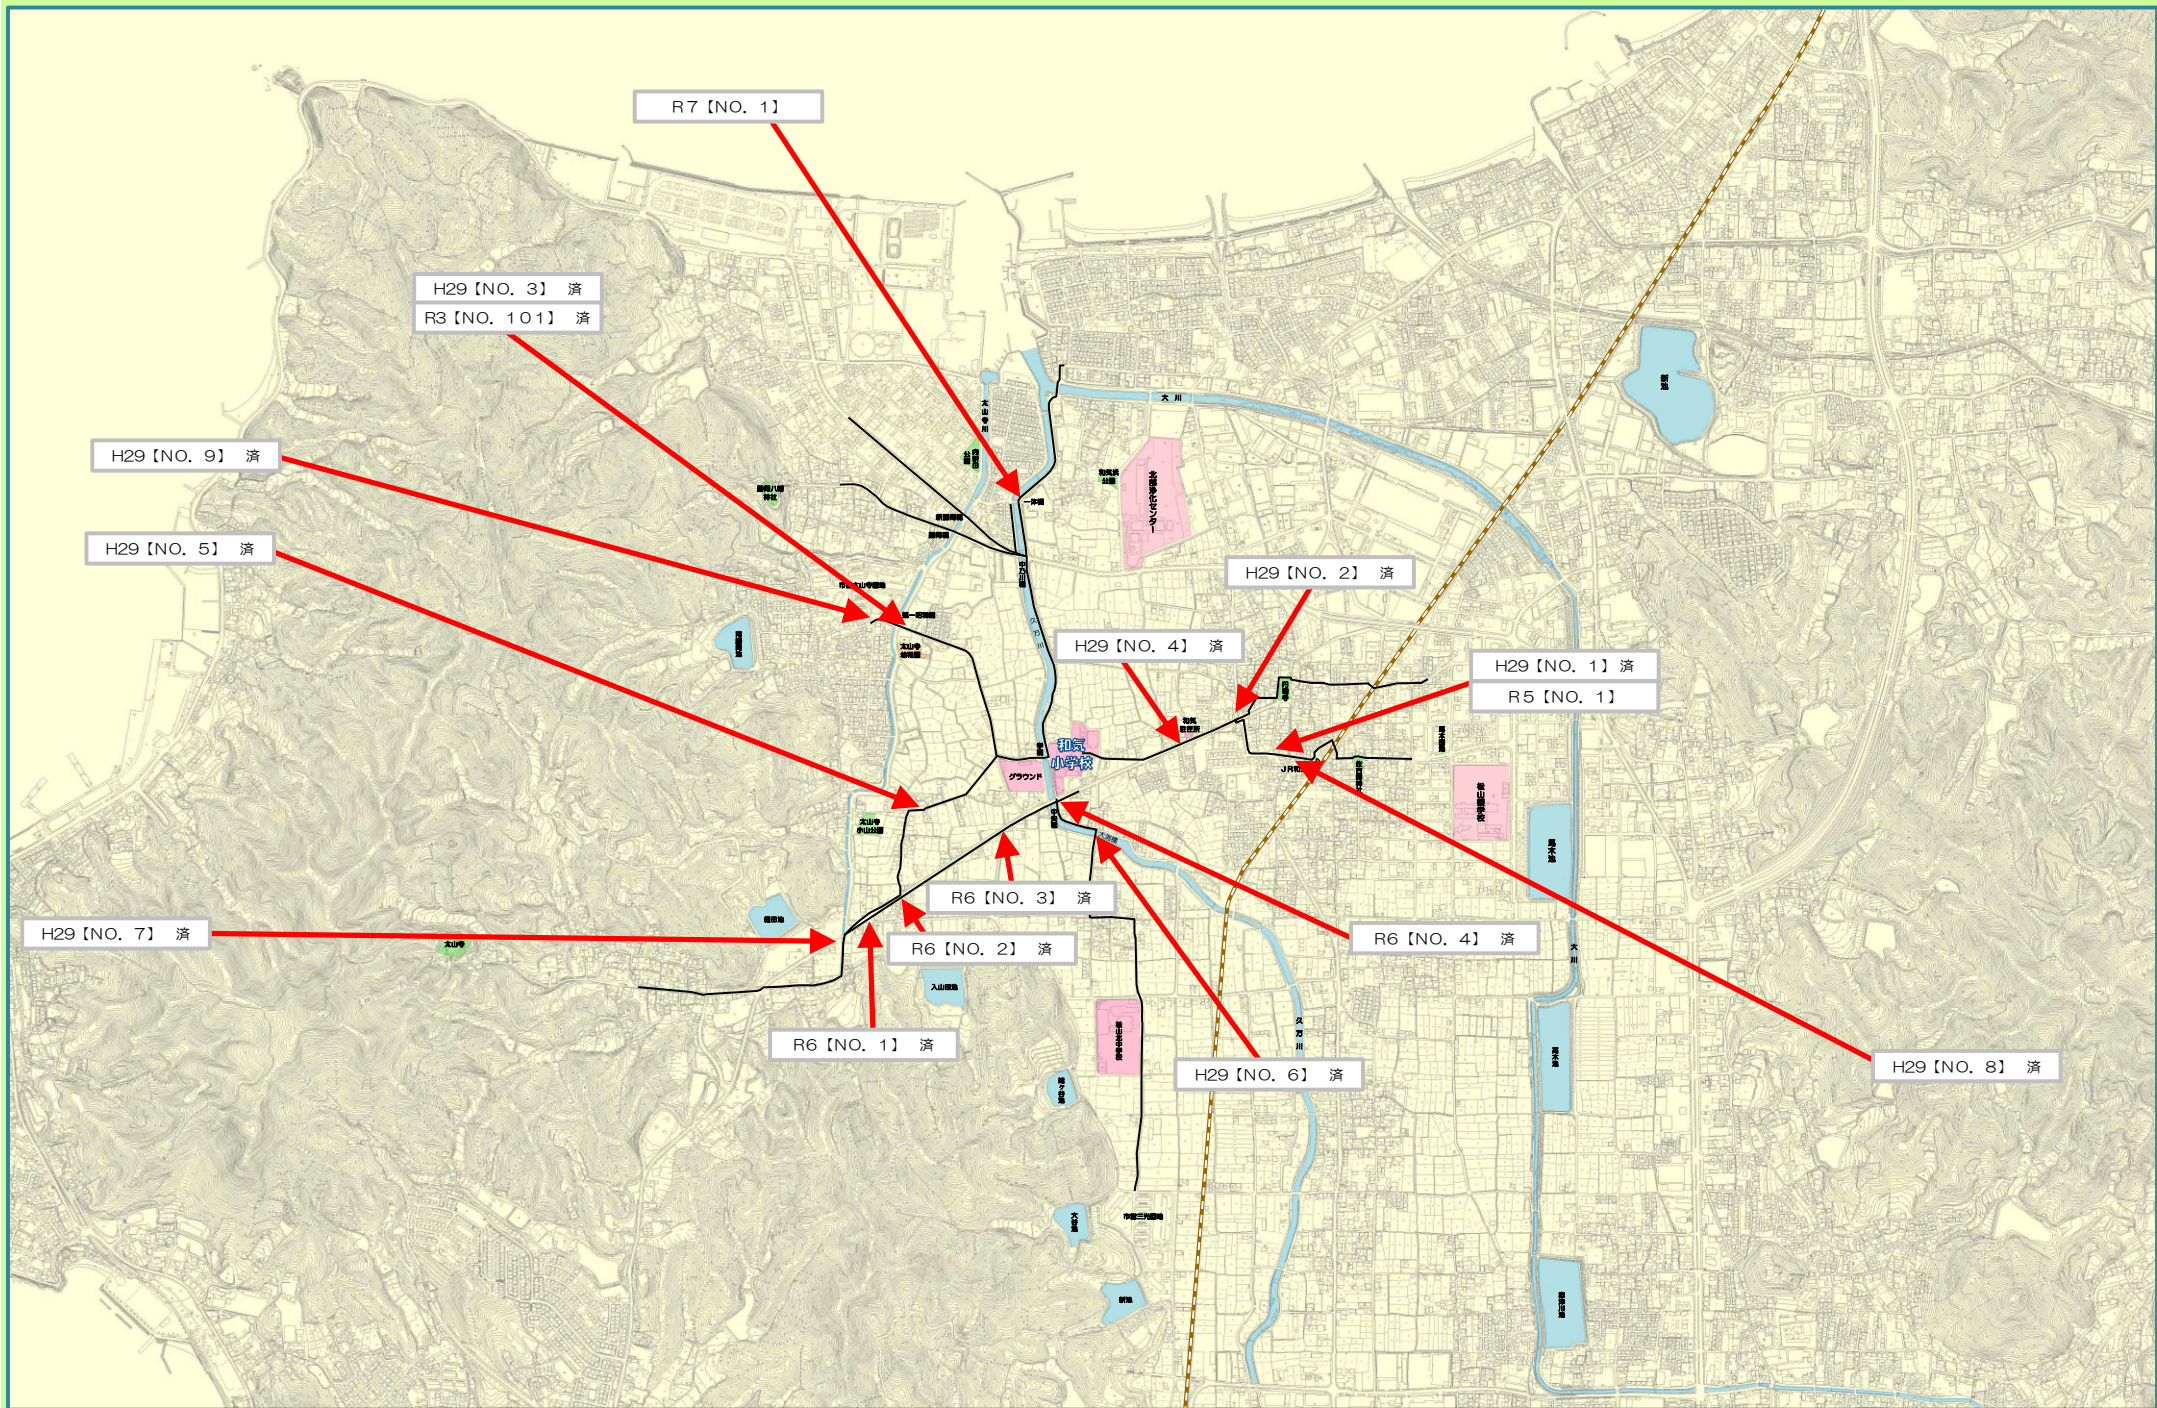
| <p>H29【NO. 1】 済</p> <p>〔状況〕<br/>交通量の多い交差点で、注意が必要な箇所です。</p> <p>〔対策〕<br/>カーブミラーを交換し、減速マークを設置しました。<br/>横断歩道を引き直しました。</p> | <p>H29【NO. 2】 済</p> <p>〔状況〕<br/>横断歩道が薄くなっている、横断時に注意が必要です。</p> <p>〔対策〕<br/>横断歩道を引き直しました。</p> | <p>H29【NO. 3】 済</p> <p>〔状況〕<br/>外側線や横断歩道が薄くなっている危険です。</p> <p>〔対策〕<br/>グリーンベルトを設置し、外側線を引き直しました。<br/>横断歩道を引き直しました。</p> | <p>H29【NO. 4】 済</p> <p>〔状況〕<br/>見通しの悪い交差点で、横断時に注意が必要です。</p> <p>〔対策〕<br/>ドット線とカーブミラーを設置しました。</p> | <p>H29【NO. 5】 済</p> <p>〔状況〕<br/>見通しの悪い曲がり道で、注意が必要です。</p> <p>〔対策〕<br/>カーブミラーを設置しました。</p> | <p>H29【NO. 6】 済</p> <p>〔状況〕<br/>見通しの悪い交差点で、朝の車の通行量が多い箇所です。</p> <p>〔対策〕<br/>ドット線と路面に通学路の標示を設置しました。</p> | <p>H29【NO. 7】 済</p> <p>〔状況〕<br/>一部の区間で歩道が整備されていません。歩道が整備されれば、通学路として利用できます。</p> <p>〔対策〕<br/>歩道を整備しました。</p> | <p>H29【NO. 8】 済</p> <p>〔状況〕<br/>見通しの悪い交差点で、危険です。</p> <p>〔対策〕<br/>外側線を巻き込み、ドット線・交差点マークを設置しました。</p> |

| <p>H29【NO. 9】 済</p> <p>〔状況〕<br/>交差点が複数ある箇所、横断時に注意が必要です。</p> <p>〔対策〕<br/>交差点マークを設置しました。</p> | <p>R3【NO. 101】 済</p> <p>〔状況〕<br/>道路を通過する車が速度を出しています。</p> <p>〔対策〕<br/>路肩の草を刈りました。<br/>路面に通学路マークを設置しました。</p> | <p>R5【NO. 1】</p> <p>〔状況〕<br/>見通しが悪く、南から北へ通り抜ける車が多いです。</p> <p>〔対策〕<br/>側面ポールと路肩に減速マークを設置しました。<br/>通学路上の交差点を南から北へ通ずる交通量が減少することから東側にバイパス工事を予定しています。</p> | <p>R6【NO. 1】 済</p> <p>〔状況〕<br/>歩道が途切れており、車両の出入りがあることから危険です。</p> <p>〔対策〕<br/>ブロックを撤去し、ポールと横断歩道を設置しました。</p> | <p>R6【NO. 2】 済</p> <p>〔状況〕<br/>歩道が途切れており、車両の出入りがあることから危険です。</p> <p>〔対策〕<br/>グリーンベルトを設置しました。</p> | <p>R6【NO. 3】 済</p> <p>〔状況〕<br/>歩道が途切れており、車両の出入りがあることから危険です。</p> <p>〔対策〕<br/>グリーンベルトを設置しました。</p> | <p>R6【NO. 4】 済</p> <p>〔状況〕<br/>横断歩道を渡る際、川沿いの道路から侵入する車が信号の規制を受けないため注意が必要です。</p> <p>〔対策〕<br/>グリーンベルトを設置しました。</p> | <p>R7【NO. 1】</p> <p>〔状況〕<br/>道幅が狭く注意が必要です。</p> <p>〔対策〕<br/>歩道を設置する予定です。<br/>※令和10年度完成予定。</p> |
