# 通学路合同点検対策箇所図（三津浜小学校）

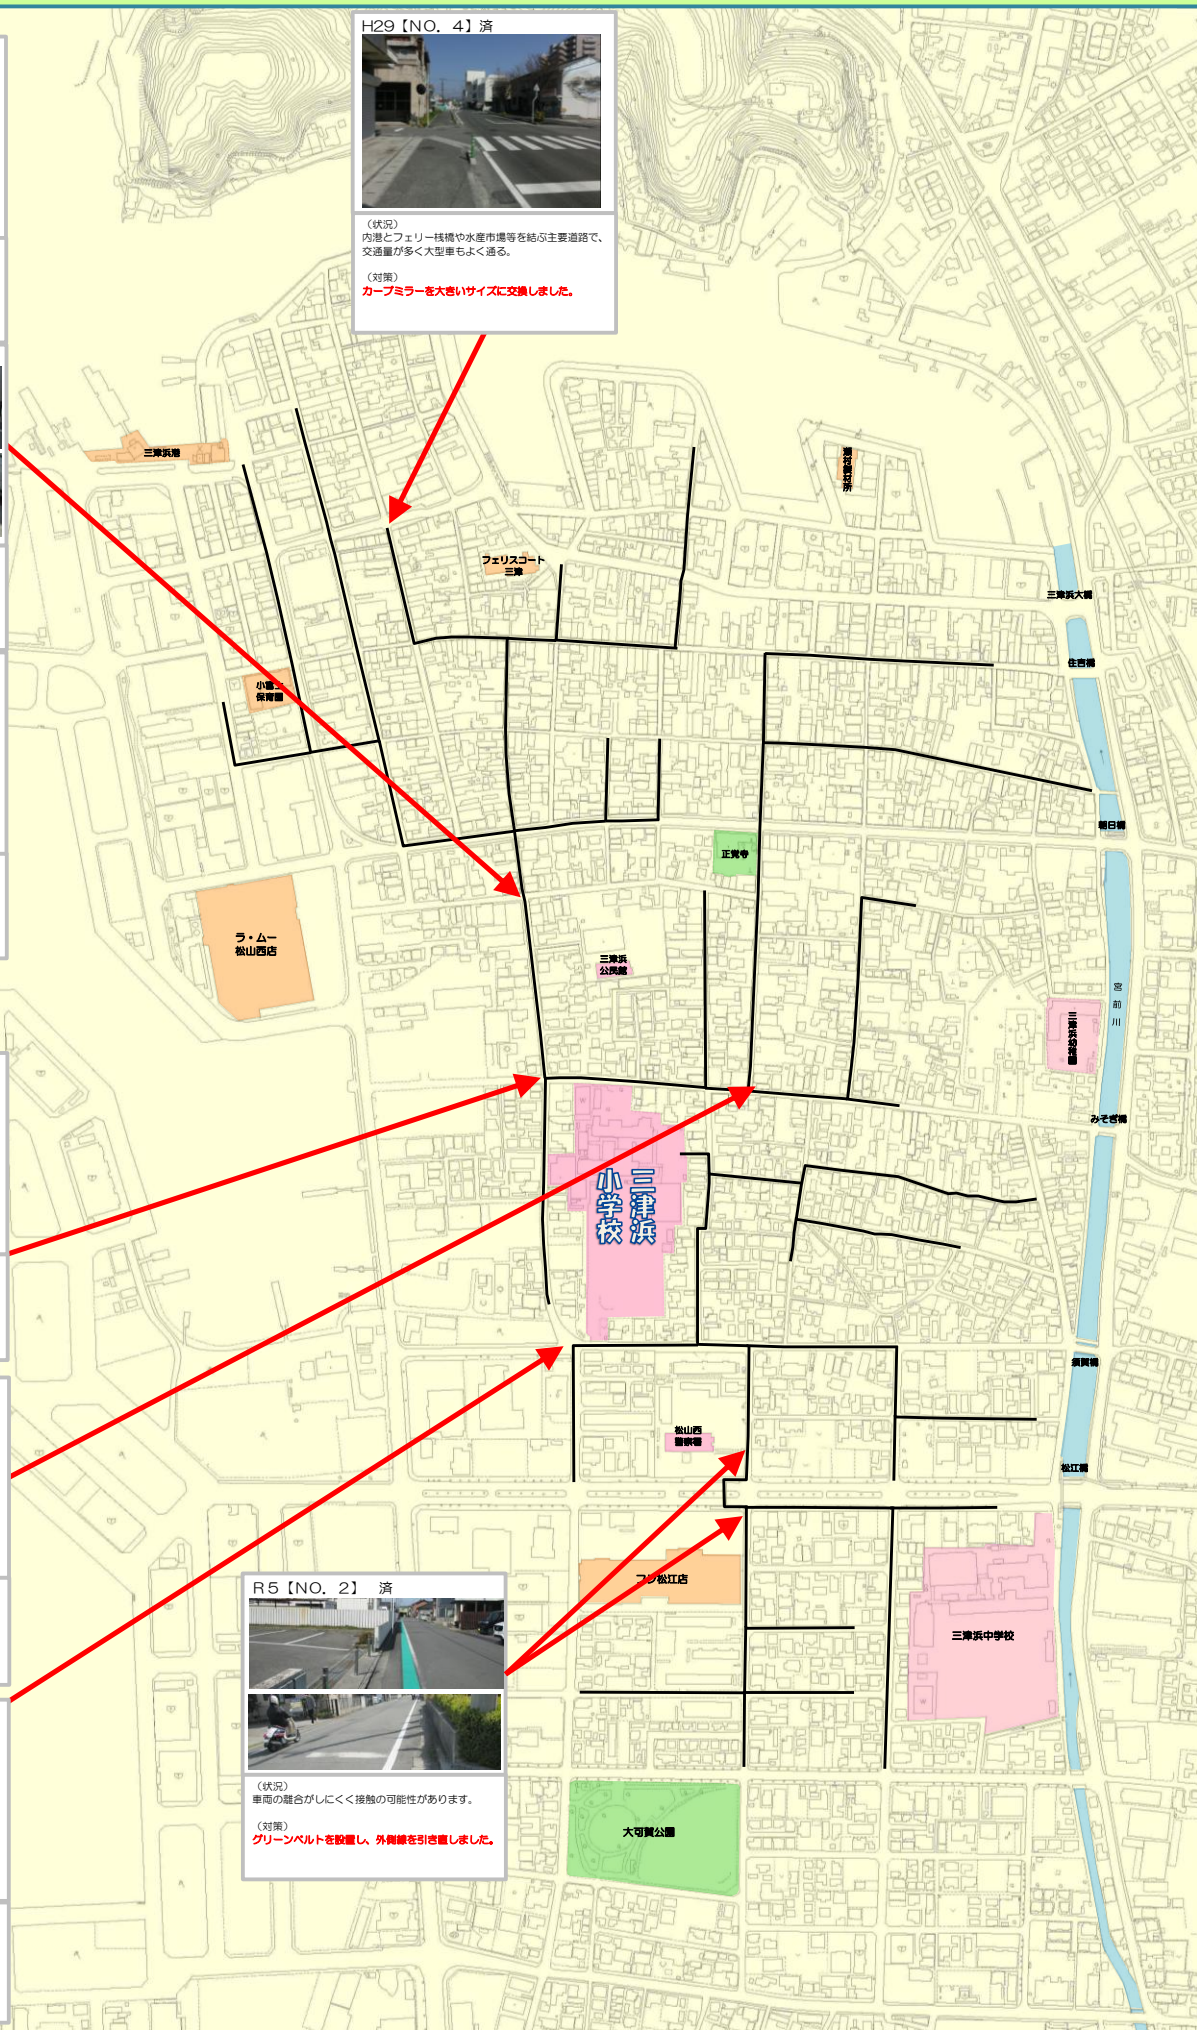
（状況）  
道路が狭く見通しが悪い。

（状況）  
見通しが悪く狭い十字路です。

（状況）  
小規模の接触事故が頻発しています。

（状況）  
道路が狭く見通しが悪い交差点で、カーブミラーはあるが見えにくい状態です。

（状況）  
道幅が狭く見通しが悪く、スピードを出して通る車が多い危険です。

（状況）  
見通しが悪く、車がスピードを出しやすくなる危険があります。

（状況）  
内港とフェリー桟橋や水産市場等を結ぶ主要道路で、交通量が多く大型車もよく通る。

（状況）  
車両の競合がしにくく接触の可能性があります。

（対策）  
交差点マーク設置、既設カーブミラーを交換しました。  
カーブミラーを設置しました。

（対策）  
グリーンベルトと外側線を設置しました。

（対策）  
交差点のカラー舗装化、交差点マークと北側停止線の引き直し、路肩に交差点注意の文字を入れました。停止線の位置を下げるか検討します。

（対策）  
カーブミラーの位置を調整しました。

（対策）  
交差点マークを引き直しました。

（対策）  
外側線を引かせ、グリーンベルトを設置しました。交差点マークを配置しました。カーブミラーを交換しました。

（対策）  
カーブミラーを大きいサイズに交換しました。

（対策）  
グリーンベルトを設置し、外側線を引き直しました。
