## 通学路合同点検対策箇所図（宮前小学校）

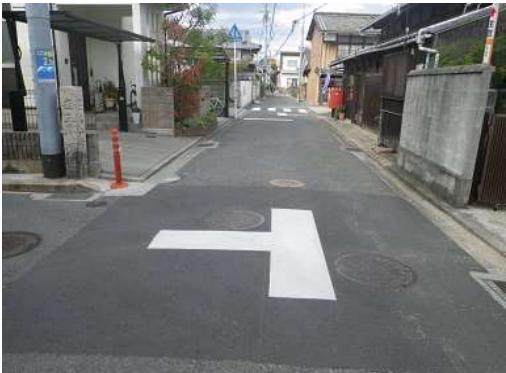
(状況)  
T字路で見通しが悪く、道幅も狭いです。

(対策)  
交差点マークを設置しました。

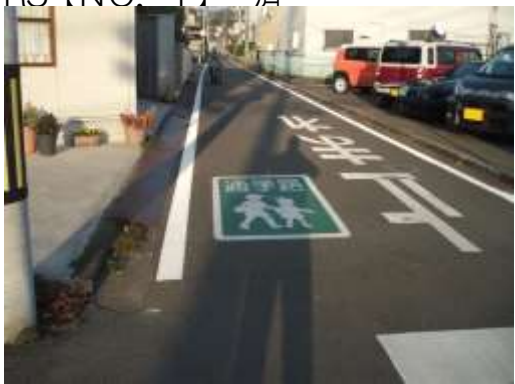
(状況)  
時間規制を無視して進入する車両があり危険です。

(対策)  
路面に通学路の標示と外側線を設置し、登校時間帯  
のパトロールを実施しました。

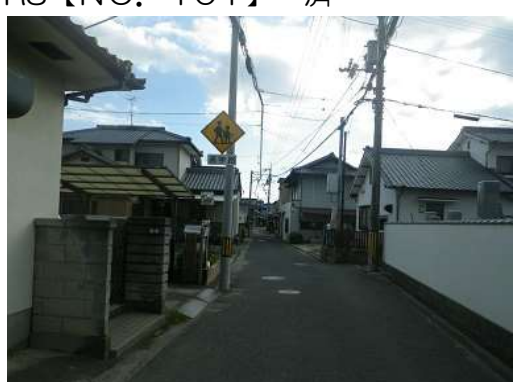
(状況)  
道が狭く、交通量が多いです。

(対策)  
電柱に通学路標識を設置しました。

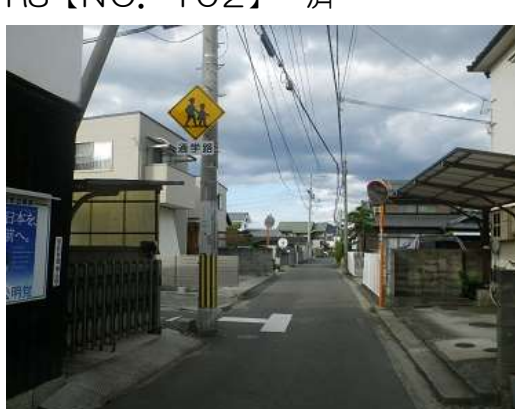
(状況)  
道が狭く 交通量が多いです

(対策)  
交差点マークを設置しました。  
電柱に通学路標識を設置しました。

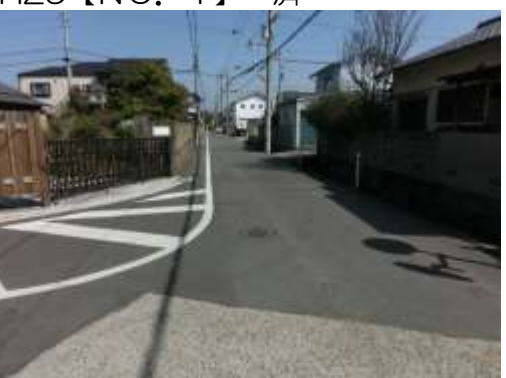
(状況)  
ごみ出しの日に電柱沿い(水路側)にごみが置かれ、  
通行する車が避けようと膨らんで走行するため、危  
険です。

(対策)  
水路にデリネーターを設置し、水路の反対側に外側線を設置しました。

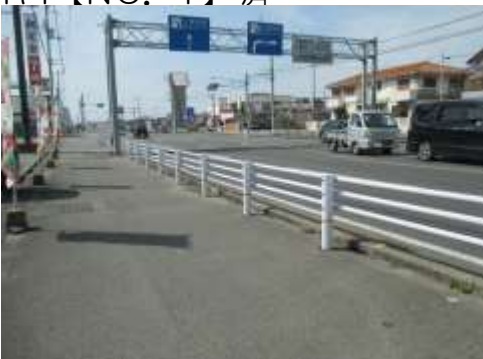
(状況)  
交通量が多く急な勾配で通行車両の速度が出る道路であるため、接触事故等が発生した際に通学する児童が巻き込まれる恐れがあり危険です。

(対策)  
車道と歩道の間にガードパイプを設置しました。

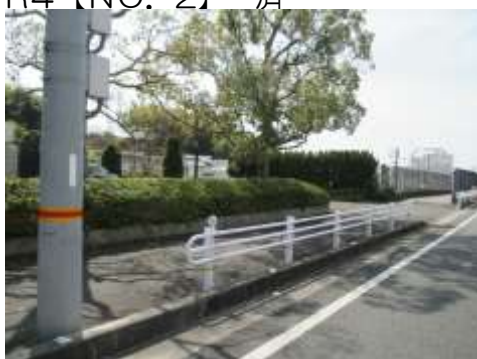
(状況)  
交通量が多く信号機等のない直線の基幹道路で、  
スピードのついた対向車量を避けるため、反対車  
線の右折車両が歩道をショートカットして通行す  
る事例が多くみられます。事故が発生した場合、  
歩行者が巻き込まれる恐れがあり危険です。

(対策)  
車道と歩道の間にガードパイプを設置しました
