通学路合同点検対策箇所図（宮前小学校）

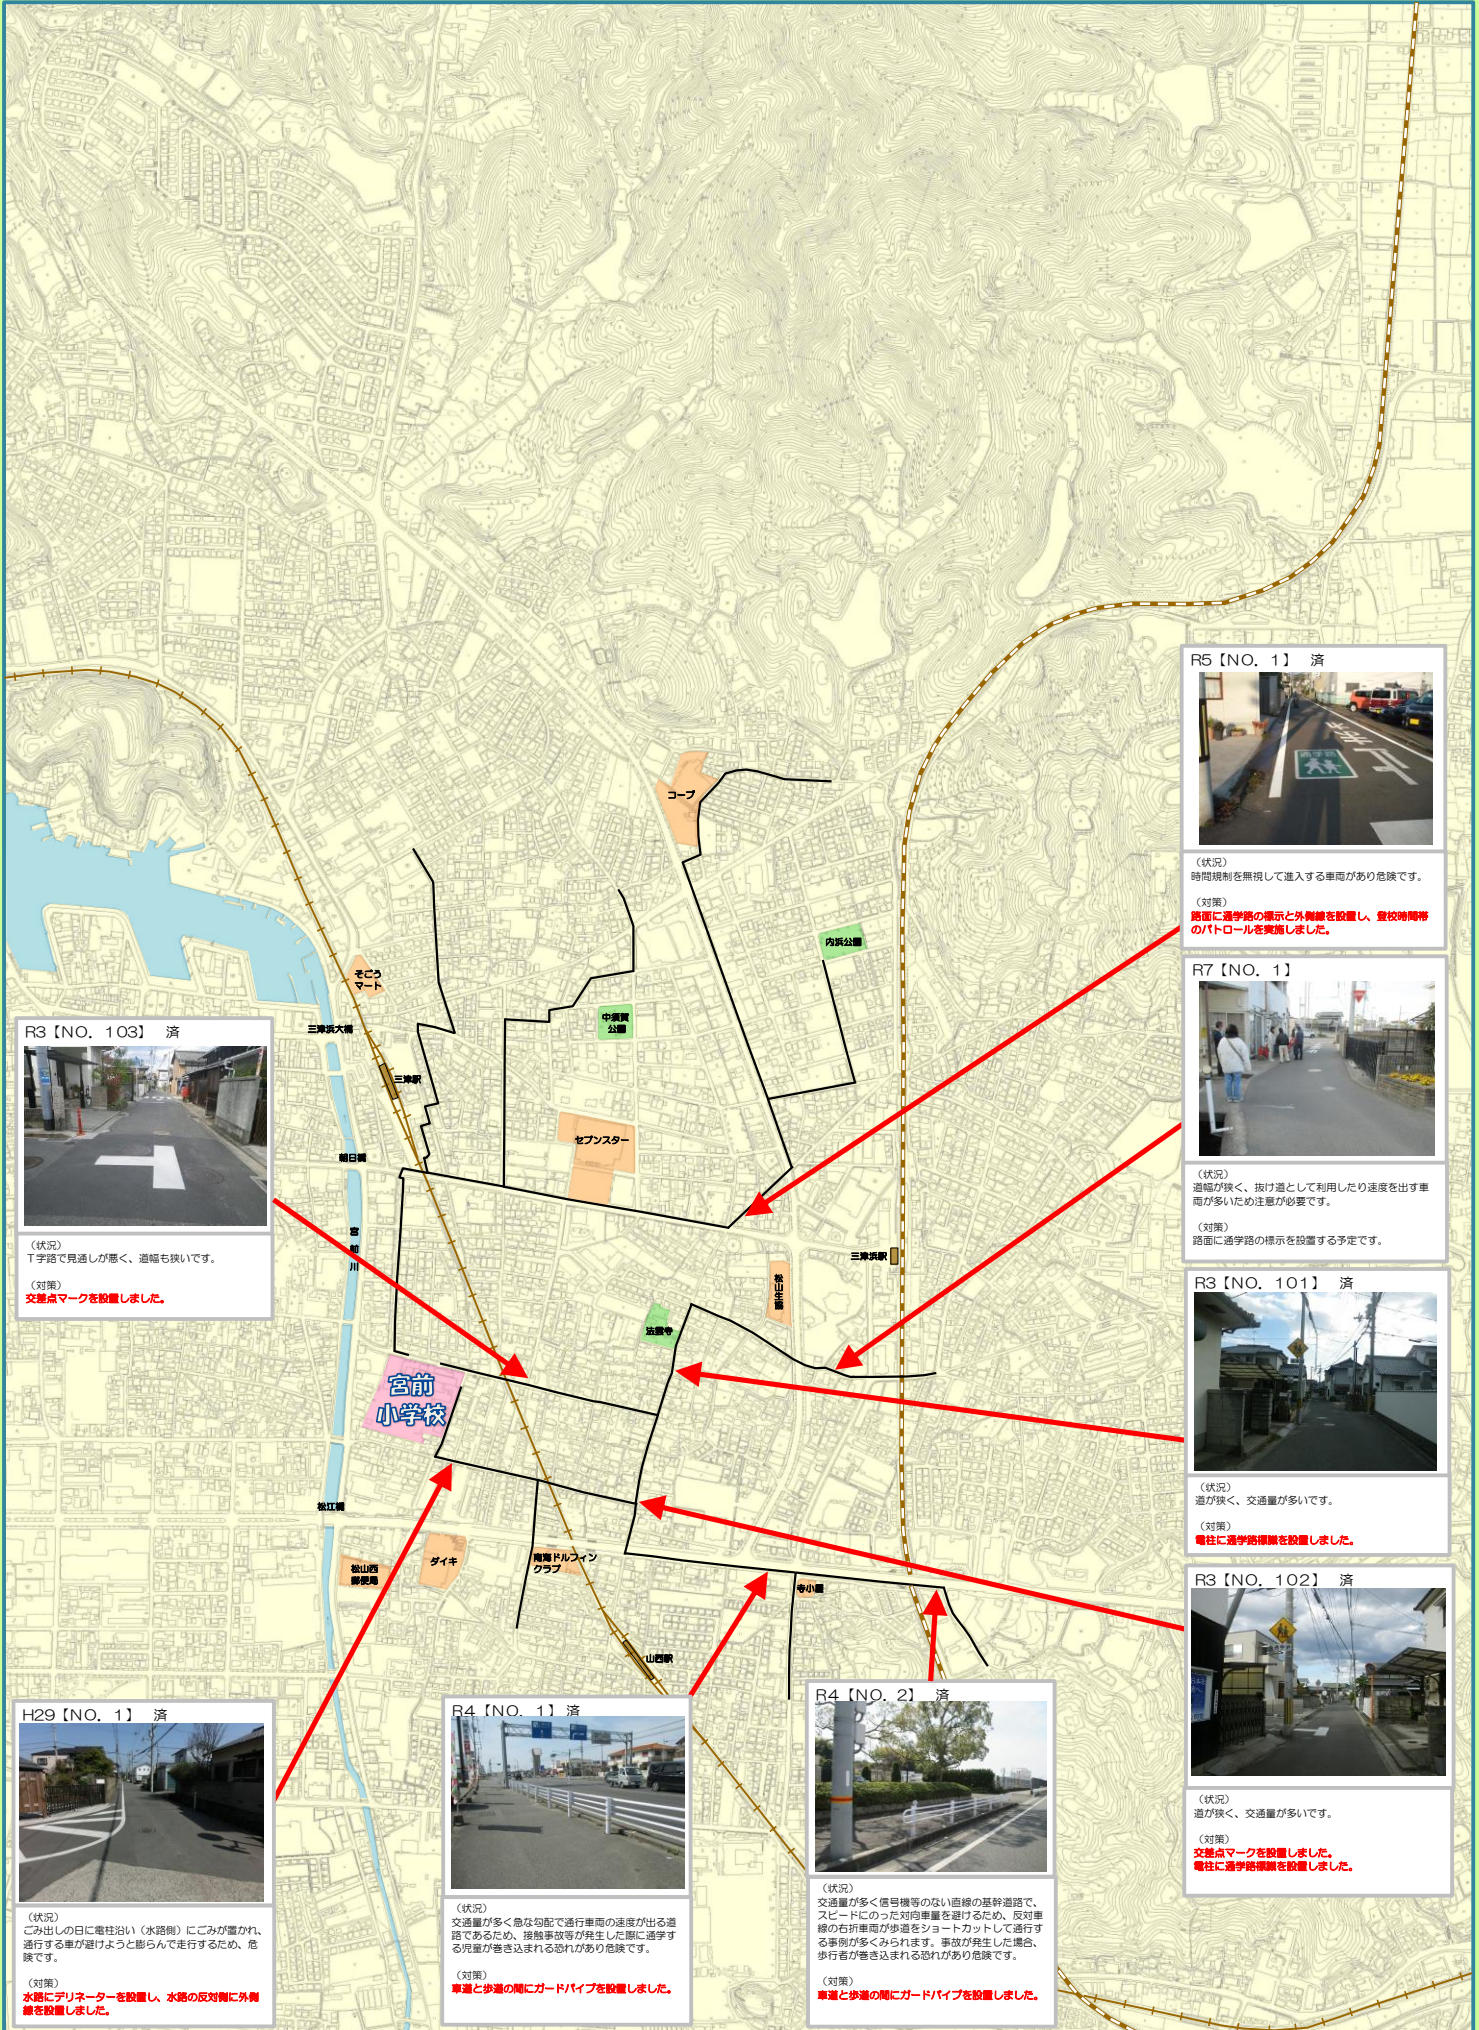
(状況)
T字路で見通しが悪く、道幅も狭いです。

(状況)
ごみ出しの日に電柱沿い（水路側）にごみが置かれ、通行する車が避けようと膨らんで走行するため、危険です。

(状況)
交通量が多く急な勾配で通行車両の速度が出る道路であるため、接触事故等が発生した際に通行する児童が巻き込まれる恐れがあります。

(状況)
交通量が多く信号機等のない直線の基幹道路で、スピードのついた対向車を避けるため、反対車線の右折車両が歩道をショートカットして通行する事例が多くみられます。事故が発生した場合、歩行者が巻き込まれる恐れがあります。

(状況)
時間規制を無視して進入する車両があり危険です。

(状況)
道幅が狭く、抜け道として利用したり速度を出す車両が多いため注意が必要です。

(状況)
道が狭く、交通量が多いです。

(対策)
交差点マークを設置しました。

(対策)
水路にデリネーターを設置し、水路の反対側に外側線を設置しました。

(対策)
車道と歩道の間にガードパイプを設置しました。

(対策)
路面に通学路の標示と外側線を設置し、登校時間帯のパトロールを実施しました。

(対策)
路面に通学路の標示を設置する予定です。

(対策)
電柱に通学路標識を設置しました。

(対策)
交差点マークを設置しました。電柱に通学路標識を設置しました。
