通学路合同点検対策箇所図（高浜小学校）

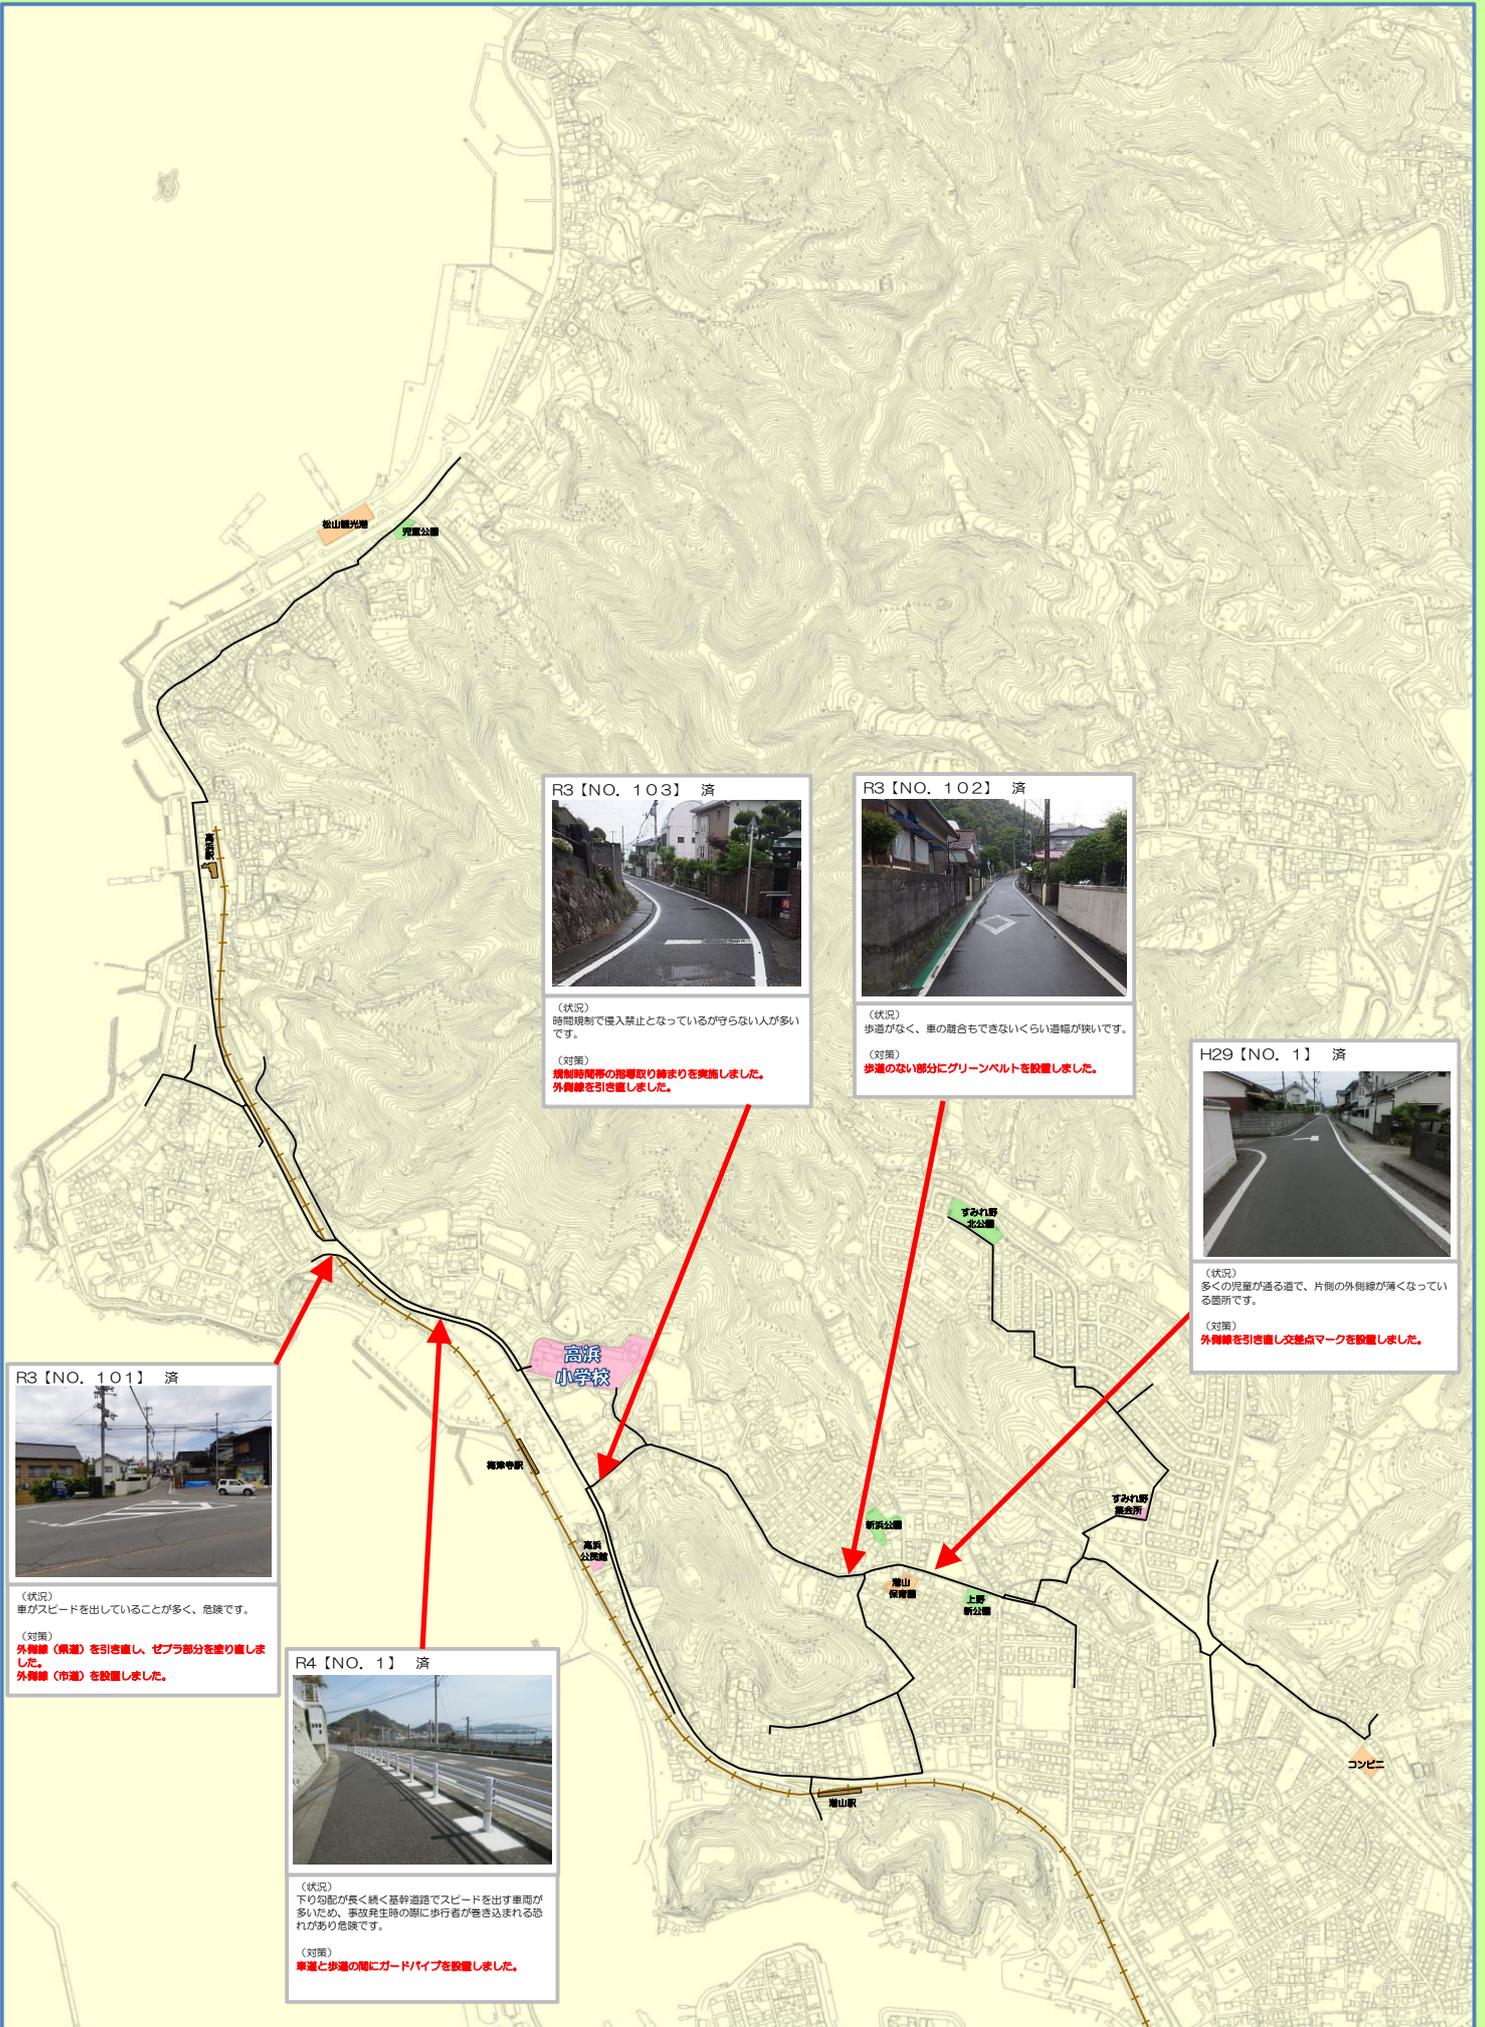
(状況)
時間規制で進入禁止となっているが守らない人が多いです。

(状況)
歩道がなく、車の離れもできないくらい道幅が狭いです。

(状況)
多くの児童が通る道で、片側の外側線が薄くなっている箇所です。

(状況)
車がスピードを出していることが多く、危険です。

(状況)
下り勾配が長く狭く基幹道路でスピードを出す車が多いため、事故発生時の際に歩行者が巻き込まれる恐れがあり危険です。

(対策)
頻回時間帯の指導取り締まりを実施しました。
外側線を引き直しました。

(対策)
歩道のない部分にグリーンベルトを設置しました。

(対策)
外側線を引き直し交差点マークを設置しました。

(対策)
外側線（側道）を引き直し、ゼブラ部分を塗り直しました。
外側線（市道）を設置しました。

(対策)
車道と歩道の間にガードパイプを設置しました。
