通学路合同点検対策箇所図（味生小学校）

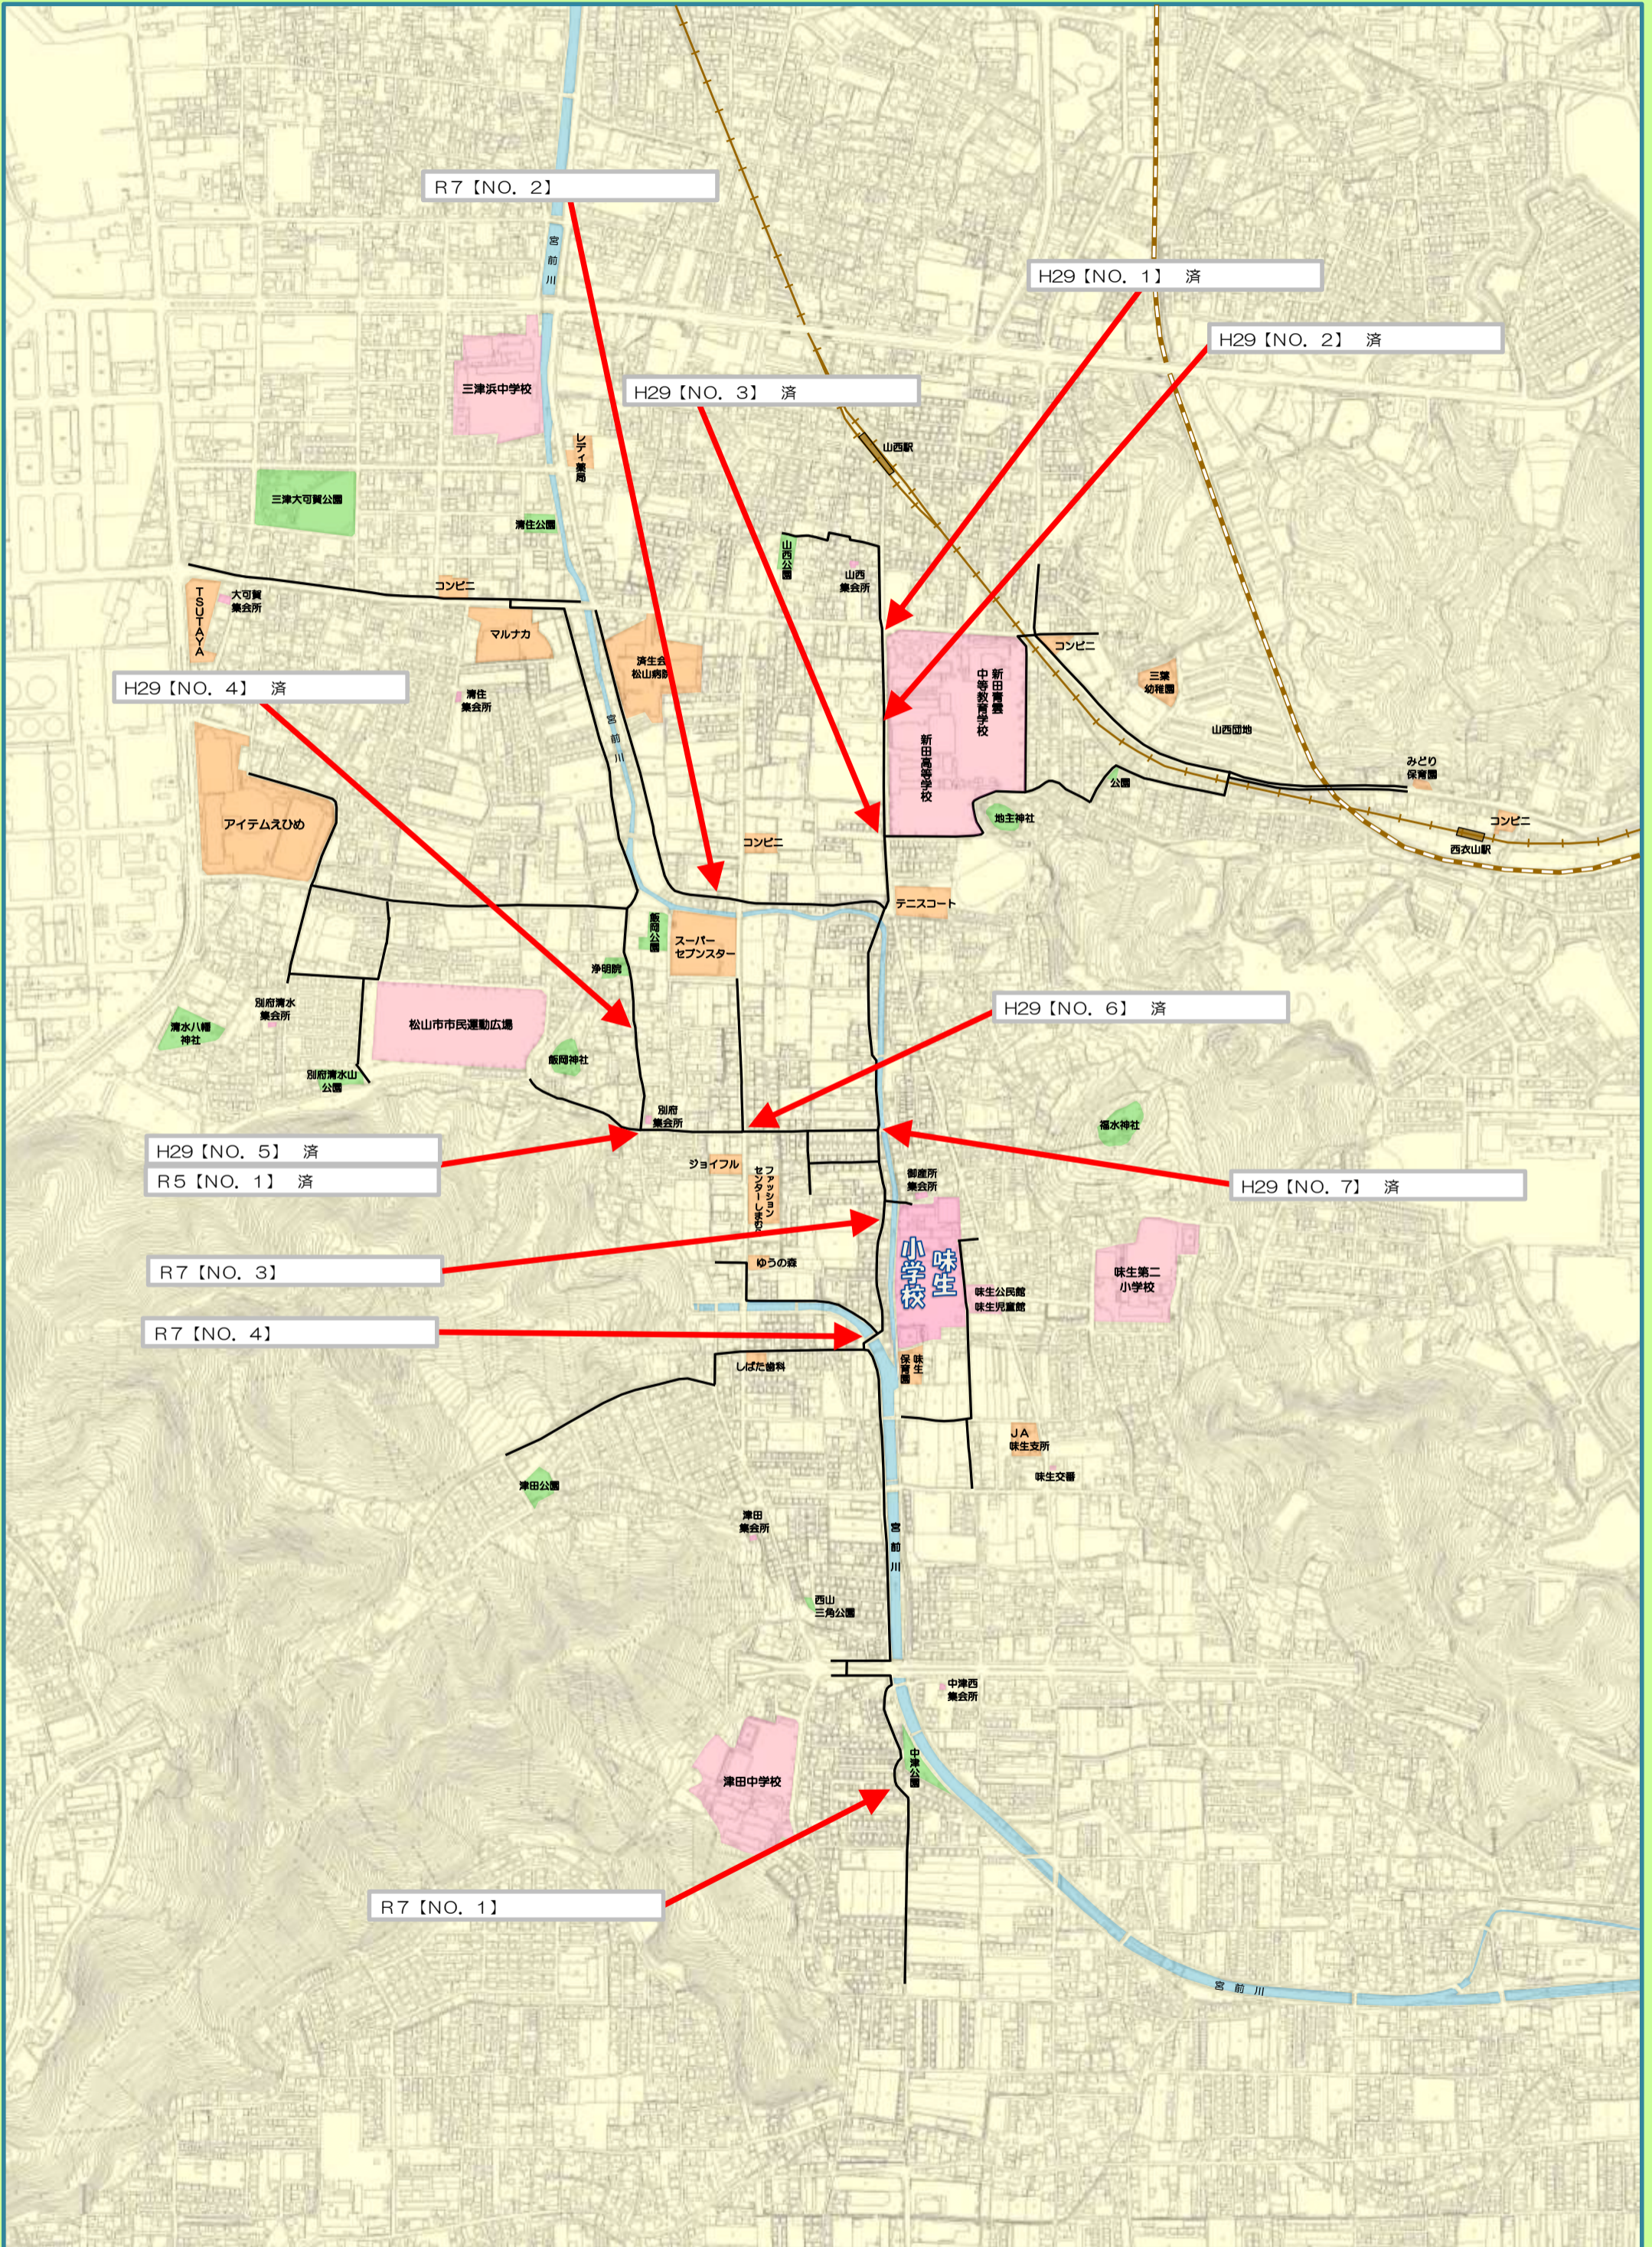
<p>H29【NO. 1】 済</p>  	<p>H29【NO. 2】 済</p>  	<p>H29【NO. 3】 済</p>  	<p>H29【NO. 4】 済</p>  	<p>H29【NO. 5】 済</p>  
<p>(状況) 通勤通学の人が多い箇所、信号はあるが一度に渡りにくく境界ブロックもあり、横断時に注意が必要です。</p> <p>(対策) 横断の支障となっていた境界ブロックを撤去しました。</p>	<p>(状況) 自転車の交通量が多い箇所です。外側線も薄くなっています。</p> <p>(対策) 外側線を引き直しました。横断歩道を引き直しました。</p>	<p>(状況) 交通量が多く、横断歩道を渡ろうとしても、車が止まらないことがあり危険です。</p> <p>(対策) 横断旗を設置しました。</p>	<p>(状況) 道幅が狭い箇所、注意が必要です。</p> <p>(対策) 外側線・「幅員減少」の路面標示を引き直しました。</p>	<p>(状況) 交差点の見通しが悪く、横断歩道等も薄くなっています。</p> <p>(対策) 横断歩道・停止線・止まれを引き直しました。外側線・交差点マークを設置しました。</p>

<p>H29【NO. 6】 済</p>  	<p>H29【NO. 7】 済</p>  	<p>R5【NO. 1】 済</p>  	<p>R7【NO. 1】</p>  	<p>R7【NO. 2】</p>  
<p>(状況) 交通量が多い交差点で、右左折する車が路側帯内に入ってくることもあり、危険です。</p> <p>(対策) 外側線を引き直し、グリーンベルトを設置しました。横断歩道を引き直しました。</p>	<p>(状況) 外側線や停止線が薄くなっています。</p> <p>(対策) 外側線・停止線を引き直しました。</p>	<p>(状況) 西から東へ進む車が、カーブのためその先にある横断歩道に気付きにくく危険です。</p> <p>(対策) 外側線を引き直し、減速マークと電柱に横断歩道の標識を設置しました。</p>	<p>(状況) 道幅が狭く水路もあり注意が必要です。</p> <p>(対策) 水路を暗渠化し道路を拡幅する予定です。※令和9年度完成予定。</p>	<p>(状況) 道幅が狭く水路もあり注意が必要です。</p> <p>(対策) 水路を暗渠化し道路を拡幅する予定です。※令和9年度末頃完成予定。</p>

<p>R7【NO. 3】</p>  	<p>R7【NO. 4】</p>  
<p>(状況) 児童の利用数が多いが道幅が狭く注意が必要です。</p> <p>(対策) 路面に「通学路」の標示を設置するか検討します。</p>	<p>(状況) 車の往来が多く注意が必要です。</p> <p>(対策) 路面に「通学路」(1箇所)の標示、交差点に十字マーク・T字マークの設置、外側線の引き直しを予定しています。</p>
