通学路合同点検対策箇所図 (垣生小学校)

H29年度

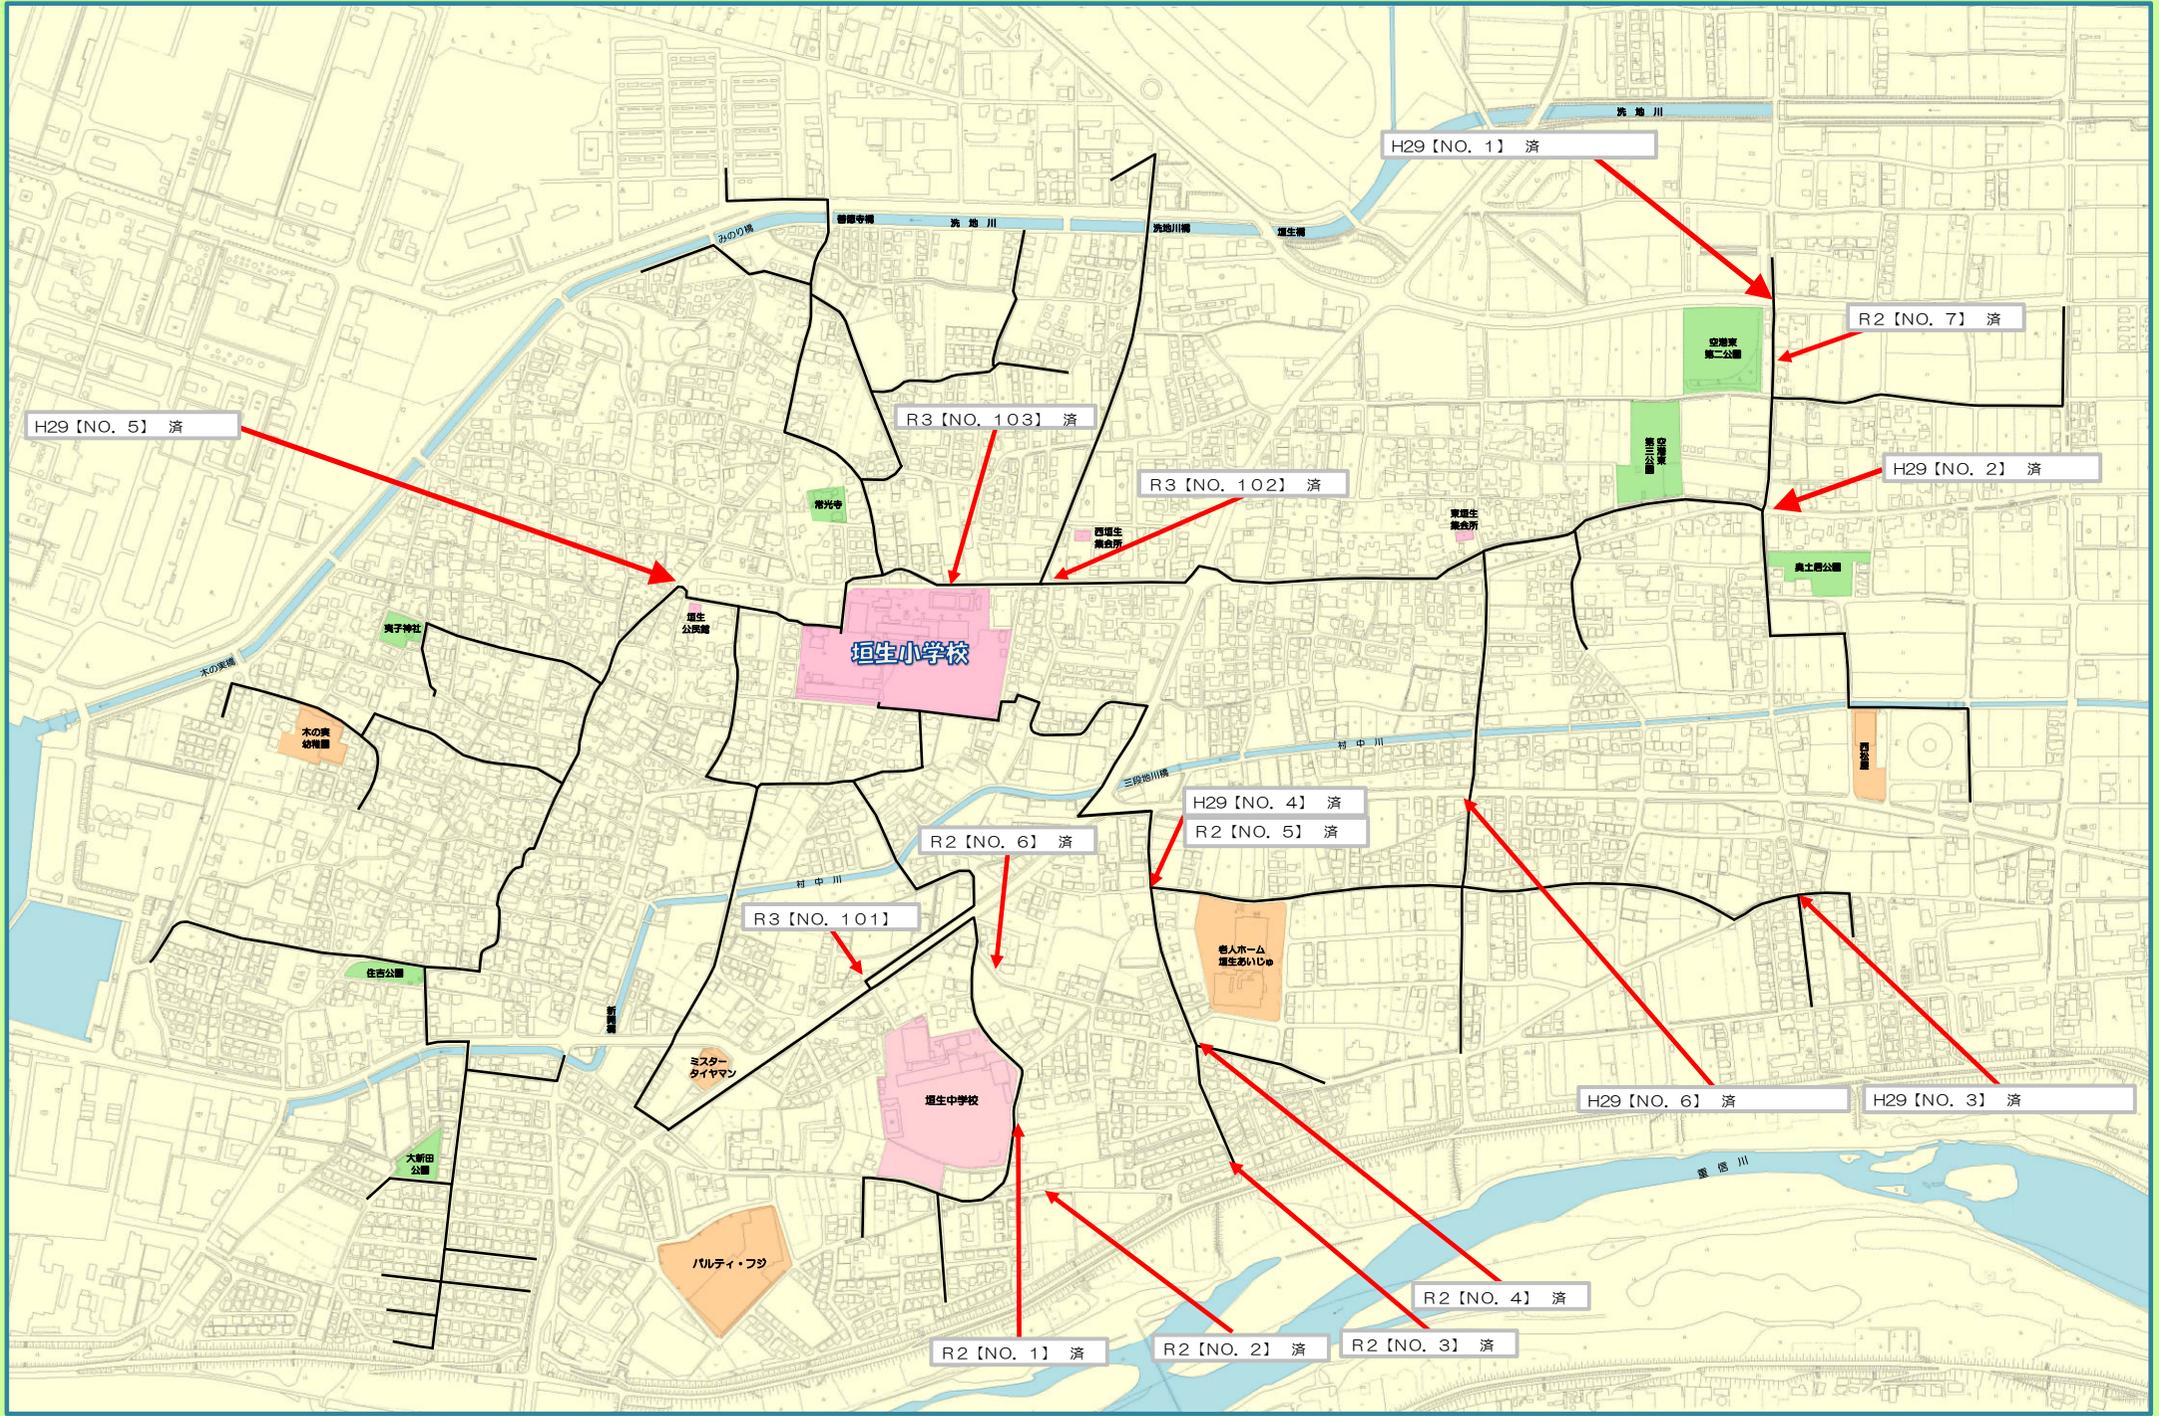
（状況）
車の交通量が多い道路で、横断する際に注意が必要です。

（状況）
交通量が多く、スピードを出して逃げるため危険です。

（状況）
見通しの悪い交差点で、交差点マークが薄くなっています。

（状況）
見通しの悪い交差点で、交通量も多いため危険です。

（状況）
見通しが悪いわりに車がスピードが出て走るため注意が必要です。

（状況）
水路上に鉄板を敷いて利用している箇所です。また、止まれが薄くなっています。

（状況）
道幅が狭いです。

（状況）
交通量が多いです。

（状況）
抜け道となっていて、通行量が多いです。

（状況）
見通しの悪い交差点です。

（状況）
通行量が多いです。

（状況）
道路沿いの水路が30cmくらいの深さがあり流れが速く転落すると落ちる危険があります。

（状況）
通学児童が多いが横断歩道に信号機がなく、また、南北に渡る横断歩道がありません。

（状況）
正門前の横断歩道が薄くなっています。

（対策）
ドット線・減速マークを設置しました。

（対策）
外側線と横断歩道を引き直しました。

（対策）
交差点マークを引き直しました。

（対策）
外側線・交差点マークを設置しました。

（対策）
外側線を設置し、停止線を引き直しました。カーブミラーを交換しました。

（対策）
止まれを引き直しました。水路の橋梁化については密着のため、通学指導で対応しました。

（対策）
外側線を設置しました。

（対策）
外側線とグリーンベルトを設置しました。

（対策）
路面の舗装を補修し、東西に一時停止を設置しました。外側線を設置しました。

（対策）
グリーンベルトを設置しました。

（対策）
学校が関係団体と調整後、テリネーターを設置する予定です。

（対策）
児童館所の直前に設置された横断歩道を引き直しました。

（対策）
横断歩道を引き直しました。
