# 通学路合同点検対策箇所図（道後小学校）

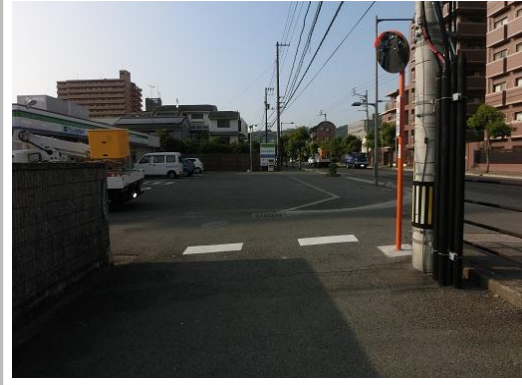
H29【NO. 8 H24-84】 済

（状況）  
押しボタン式信号機があるが、駐車場が交差点角地にあり、車が歩道を横切るため危険です。

（対策）  
ドット線とカーブミラーを設置しました。

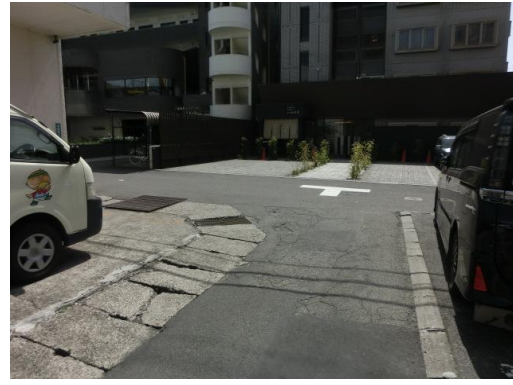
H29【NO. 9 H24-85】 済

（状況）  
時間帯によって、車の出入りが多い箇所です。

（対策）  
交差点マークを設置しました。

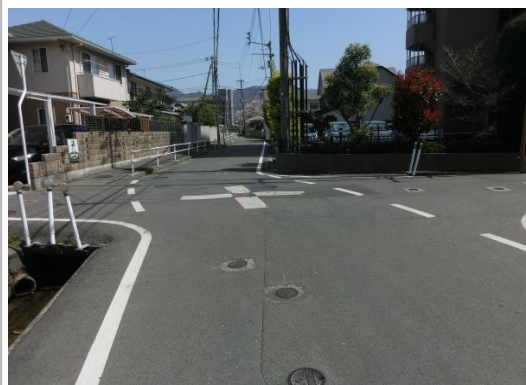
H29【NO. 7】 済

（状況）  
交通量が多く、西側には歩道がなく水路があり、危険です。

（対策）  
外側線とドット線を設置しました。

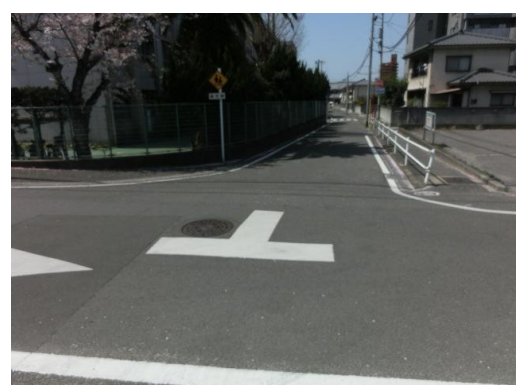
H29【NO. 6 H24-78】 済

（状況）  
交通量が多く、横断するときに危険です。

（対策）  
横断歩道はたまり場がなく設置できないため、外側線を引き直して、交差点マークを設置しました。

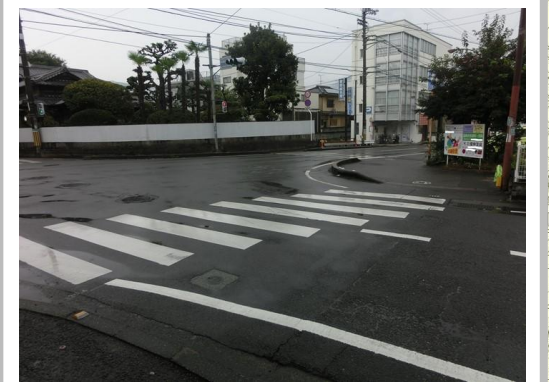
H29【NO. 1】 済

（状況）  
交通量の多い交差点で、南北の横断歩道を渡る際に注意が必要です。

（対策）  
横断旗を設置し、横断歩道を引き直しました。

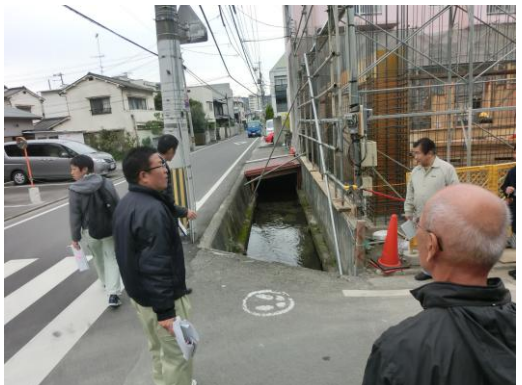
H29【NO. 5】 済

（状況）  
細い道路に、柵のない水路があり落下すると危険です。

（対策）  
ガードパイプ設置の代替として、通学指導で対応しました。

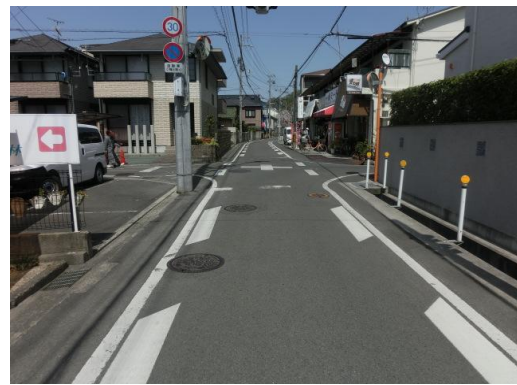
H29【NO. 4 H24-74】 済

（状況）  
交差点の見通しが悪く、道幅も狭い箇所です。

（対策）  
減速マークを設置し、交差点マークを引き直しました。

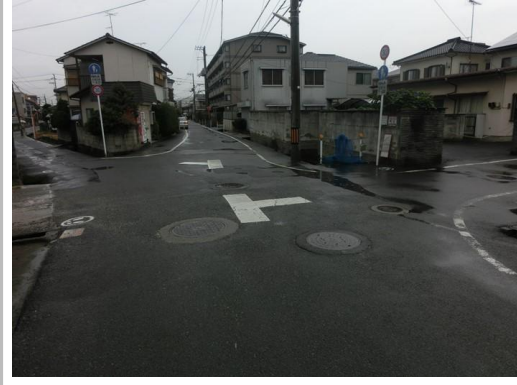
H29【NO. 3】 済

（状況）  
変則的五叉路で車の交通量も多い箇所です。水路上にはこみ集積所もあります。

（対策）  
外側線・交差点マーク・防護柵を設置しました。

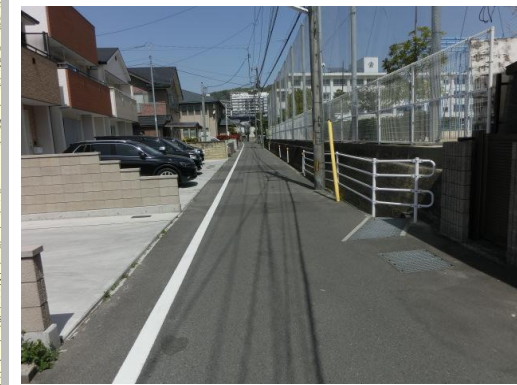
H29【NO. 2】 済

（状況）  
大雨の際、水路の水が溢れ、道路と水路の区別が分かりにくい箇所です。

（対策）  
水路の反対側に外側線を設置しました。

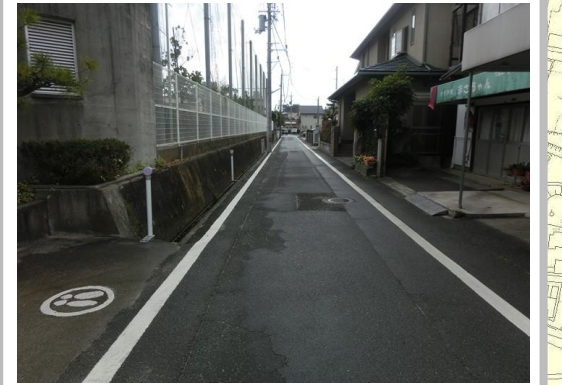
R1【NO. 1】 済

（状況）  
ゲリラ豪雨時に水路の水が溢れ道路との境界が分からなくなります。

（対策）  
水路に蓋をしてほしい（地元要望）  
代替案  
デリネーターを追加し、水路側に外側線を設置しました。
