# 通学路合同点検対策箇所図（興居島小学校）

**H29年度**

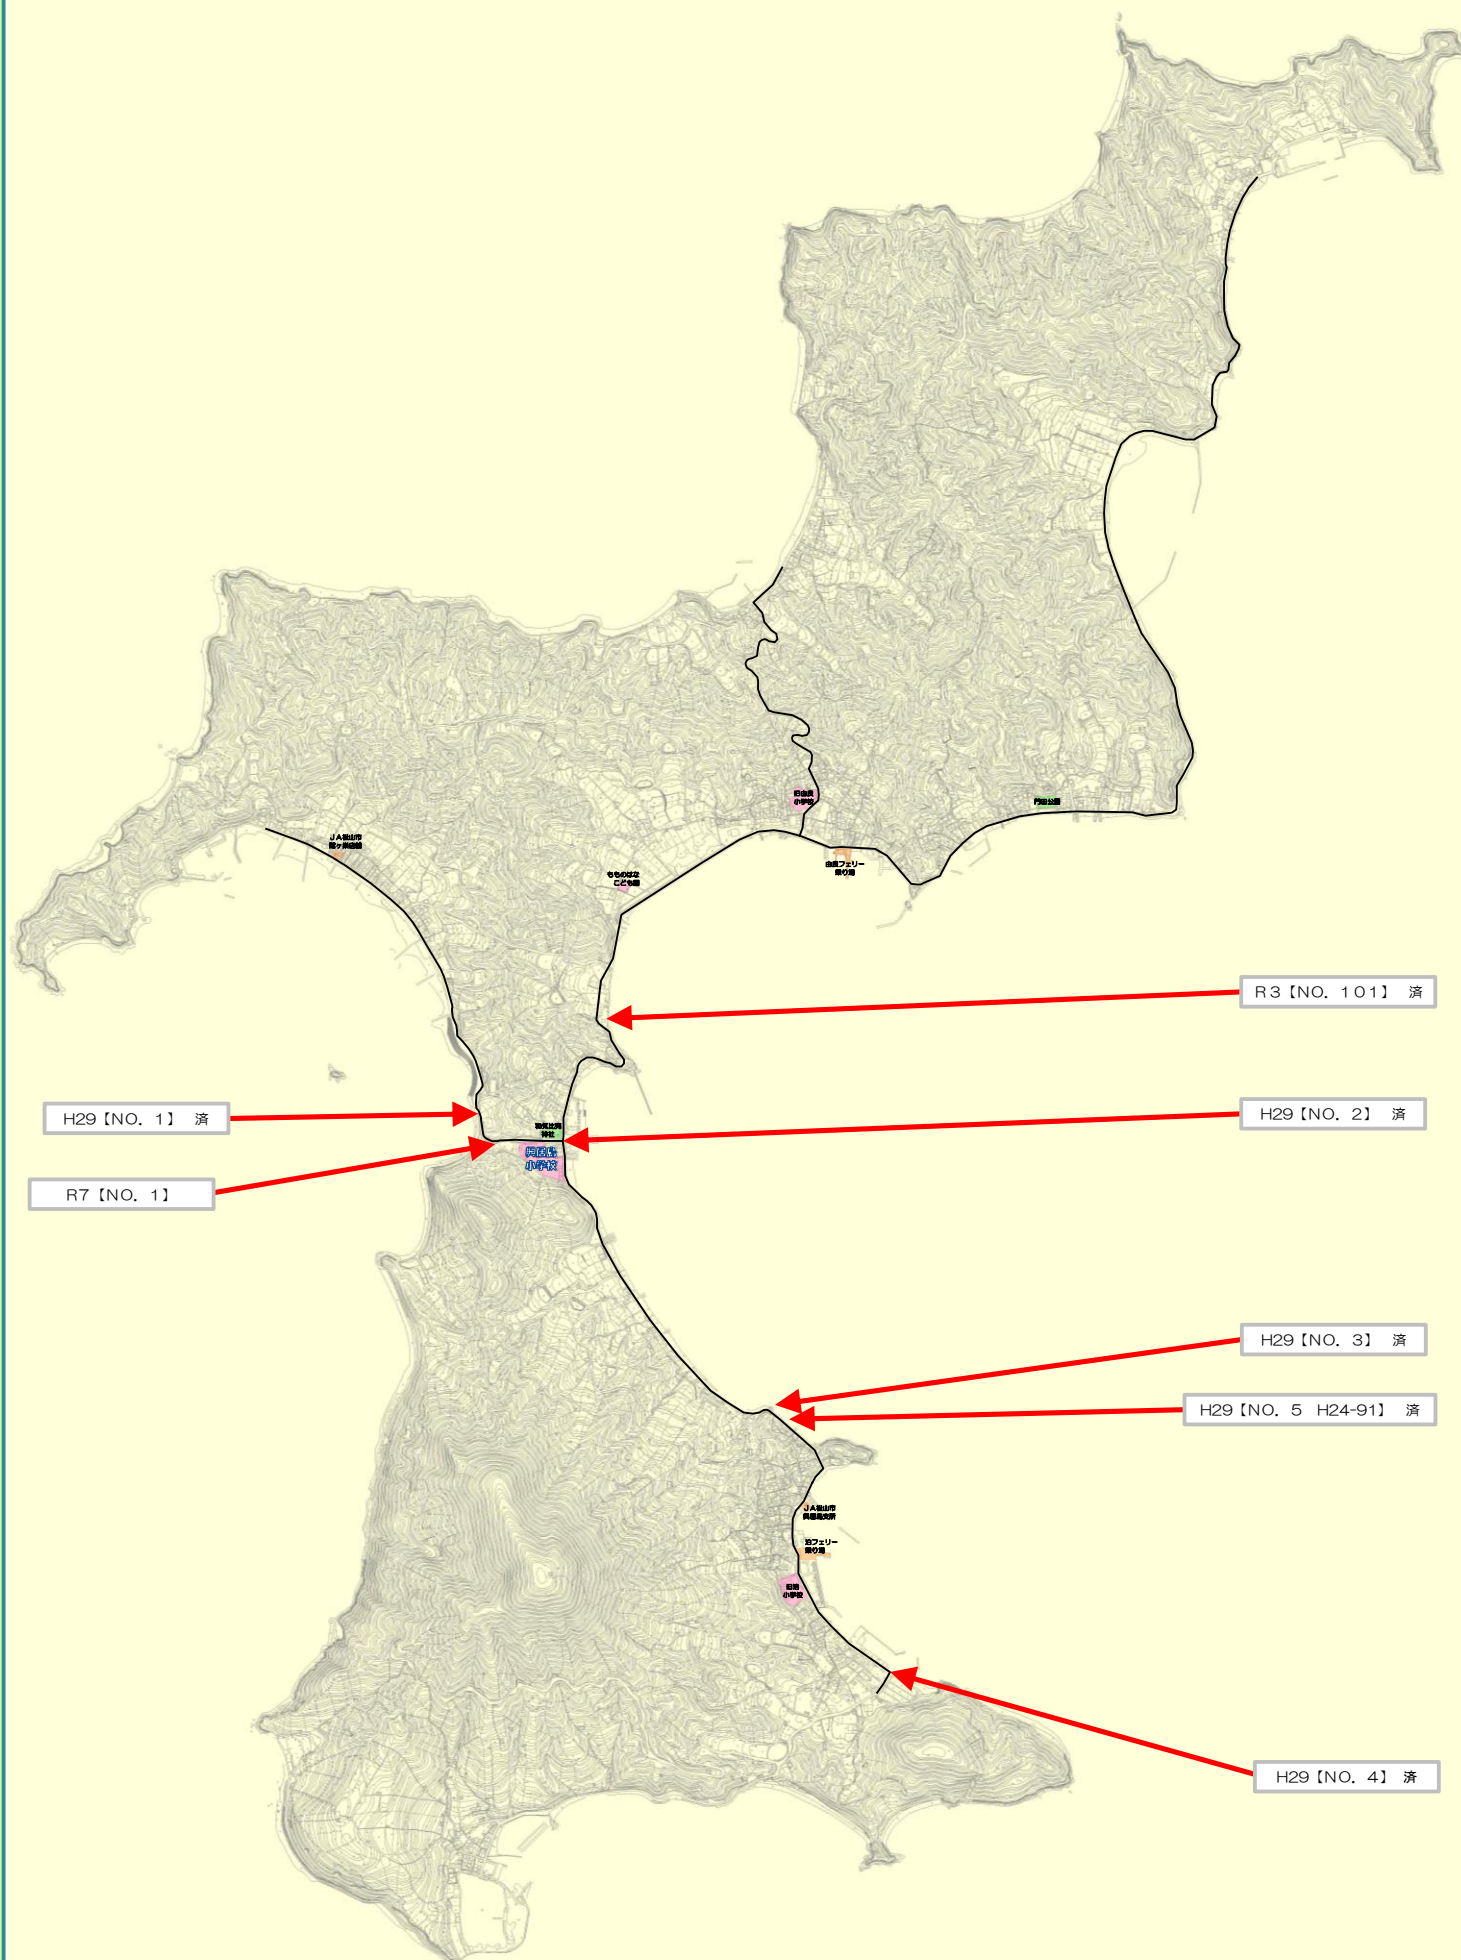
（状況）  
山から海沿いへの下り坂で、道幅が狭いカーブです。

（状況）  
カーブミラーはあるが、劣化していて見えにくい状態です。

（状況）  
一部、側溝に蓋がない箇所があり、歩行する空間が狭くなっており、注意が必要です。

（状況）  
直角に曲がるカーブで、公園の樹木が境界を越えているため、見通しが悪く危険です。

（状況）  
狭い道路です。

（状況）  
道幅が狭く、狭い道の終わりから、中央線有りの上り坂のカーブにさしかかるので、対向車はスピードが出やすくなっています。

（状況）  
道幅が狭く注意が必要です。

（対策）  
**減速マークを設置しました。**

（対策）  
**カーブミラーを交換しました。**

（対策）  
**側溝蓋を設置しました。**

（対策）  
**公園の樹木を伐採しました。  
コンクリート護壁に反射板を設置しました。**

（対策）  
**道路を拡幅しました。**

（対策）  
**道幅を確保するため除草を行いました。**

（対策）  
木の伐採と水路の暗渠化により道路を拡幅する予定です。  
※令和9年度に工事開始予定
