通学路合同点検対策箇所図（余土小学校）

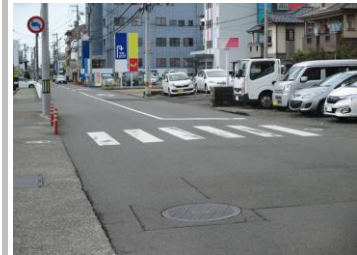
| <div>H29【NO. 1】 済</div> <div></div> <div><p>（状況）<br/>外環状線道路の副道と県道との交差点で、横断歩道を渡る際、歩行者用信号が青の時に県道でたまっていた車が通ることがあり、また、横断歩道の西側の道路を横断するときに、北からの車がよく通るため注意が必要です。</p><p>（対策）<br/>歩行者用信号が青の時に車が進入しないよう、信号のサイクルを変更し、一時停止を設置しました。</p></div> | <div>H29【NO. 2】 済</div> <div></div> <div><p>（状況）<br/>東西方向の車の交通量が多く、道路を横断する際に、危険です。</p><p>（対策）<br/>横断歩道の設置、停止線を引き直しました。</p></div> | <div>H29【NO. 3】 済</div> <div></div> <div><p>（状況）<br/>東西方向の車の交通量が多く、水路もあり危険です。</p><p>（対策）<br/>外側線と減速マークを設置しました。</p></div> | <div>H29【NO. 4】 済</div> <div></div> <div><p>（状況）<br/>見通しの悪い交差点で、道幅も狭いため危険です。</p><p>（対策）<br/>外側線を設置しました。</p></div> | <div>H29【NO. 5】 済</div> <div></div> <div><p>（状況）<br/>横断歩道が薄くなっています。</p><p>（対策）<br/>横断歩道と中央線を引き直しました。</p></div> | <div>H29【NO. 6 H24-268】 済</div> <div></div> <div><p>（状況）<br/>横断歩道はあるが、信号がなく交通量が多いため、危険です。</p><p>（対策）<br/>外側線を引き直し、西側にある信号機の横断時間を延長しました。</p></div> | <div>H29【NO. 7】 済</div> <div></div> <div><p>（状況）<br/>車がスピードを出して通行するため、危険です。</p><p>（対策）<br/>横断旗を設置し、カーブミラーを交換しました。減速マークを設置しました。</p></div> | <div>H29【NO. 8】 済</div> <div></div> <div><p>（状況）<br/>外環状線へ入れなかった車が流れ込み、交通量が増加している箇所です。</p><p>（対策）<br/>カーブミラーの角度を調整し、外側線と交差点マークを設置しました。</p></div> |

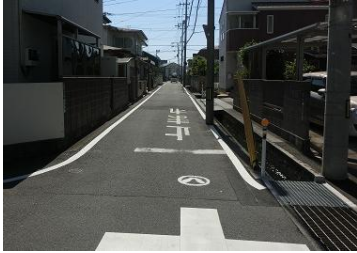
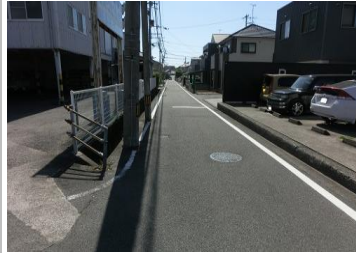
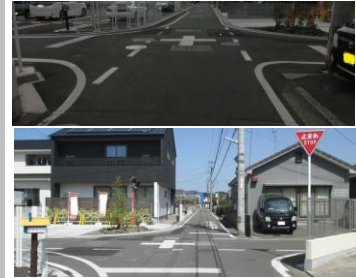
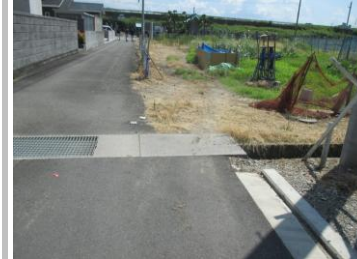
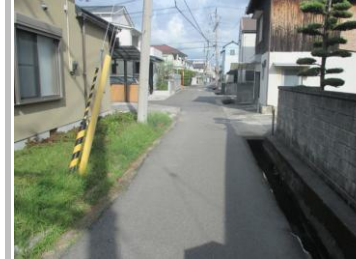
| <div>H29【NO. 9】 済</div> <div></div> <div><p>（状況）<br/>外環状線の副道からの抜け道や副道への進入交差点で、既設道路への通行も非常に多い箇所です。</p><p>（対策）<br/>外側線・通学路標識を設置しました。</p></div> | <div>H29【NO. 10】 済</div> <div></div> <div><p>（状況）<br/>道幅の狭い道路で、通行するときに危険です。</p><p>（対策）<br/>外側線を設置しました。</p></div> | <div>H29【NO. 11】 済</div> <div></div> <div><p>（状況）<br/>道幅が狭い道路で、外側線が薄くなっています。</p><p>（対策）<br/>外側線を引き直しました。</p></div> | <div>R1【NO. 1】 済</div> <div></div> <div><p>（状況）<br/>車同士の出会いがしらの事故が多いです。</p><p>（対策）<br/>一時停止、ドット線を設置し、外側線の直線部分を狭窄しカーブ部分は膨らみを持たせて引き直しました。</p></div> | <div>R7【NO. 1】</div> <div></div> <div><p>（状況）<br/>道幅が狭く注意が必要です。</p><p>（対策）<br/>道路を拡幅する予定です。<br/>※令和9年度完成予定。</p></div> | <div>R7【NO. 2】</div> <div></div> <div><p>（状況）<br/>道幅が狭く注意が必要です。</p><p>（対策）<br/>道路を拡幅する予定です。<br/>※令和10年度頃完成予定</p></div> |
