通学路合同点検策箇所図 (余土小学校)

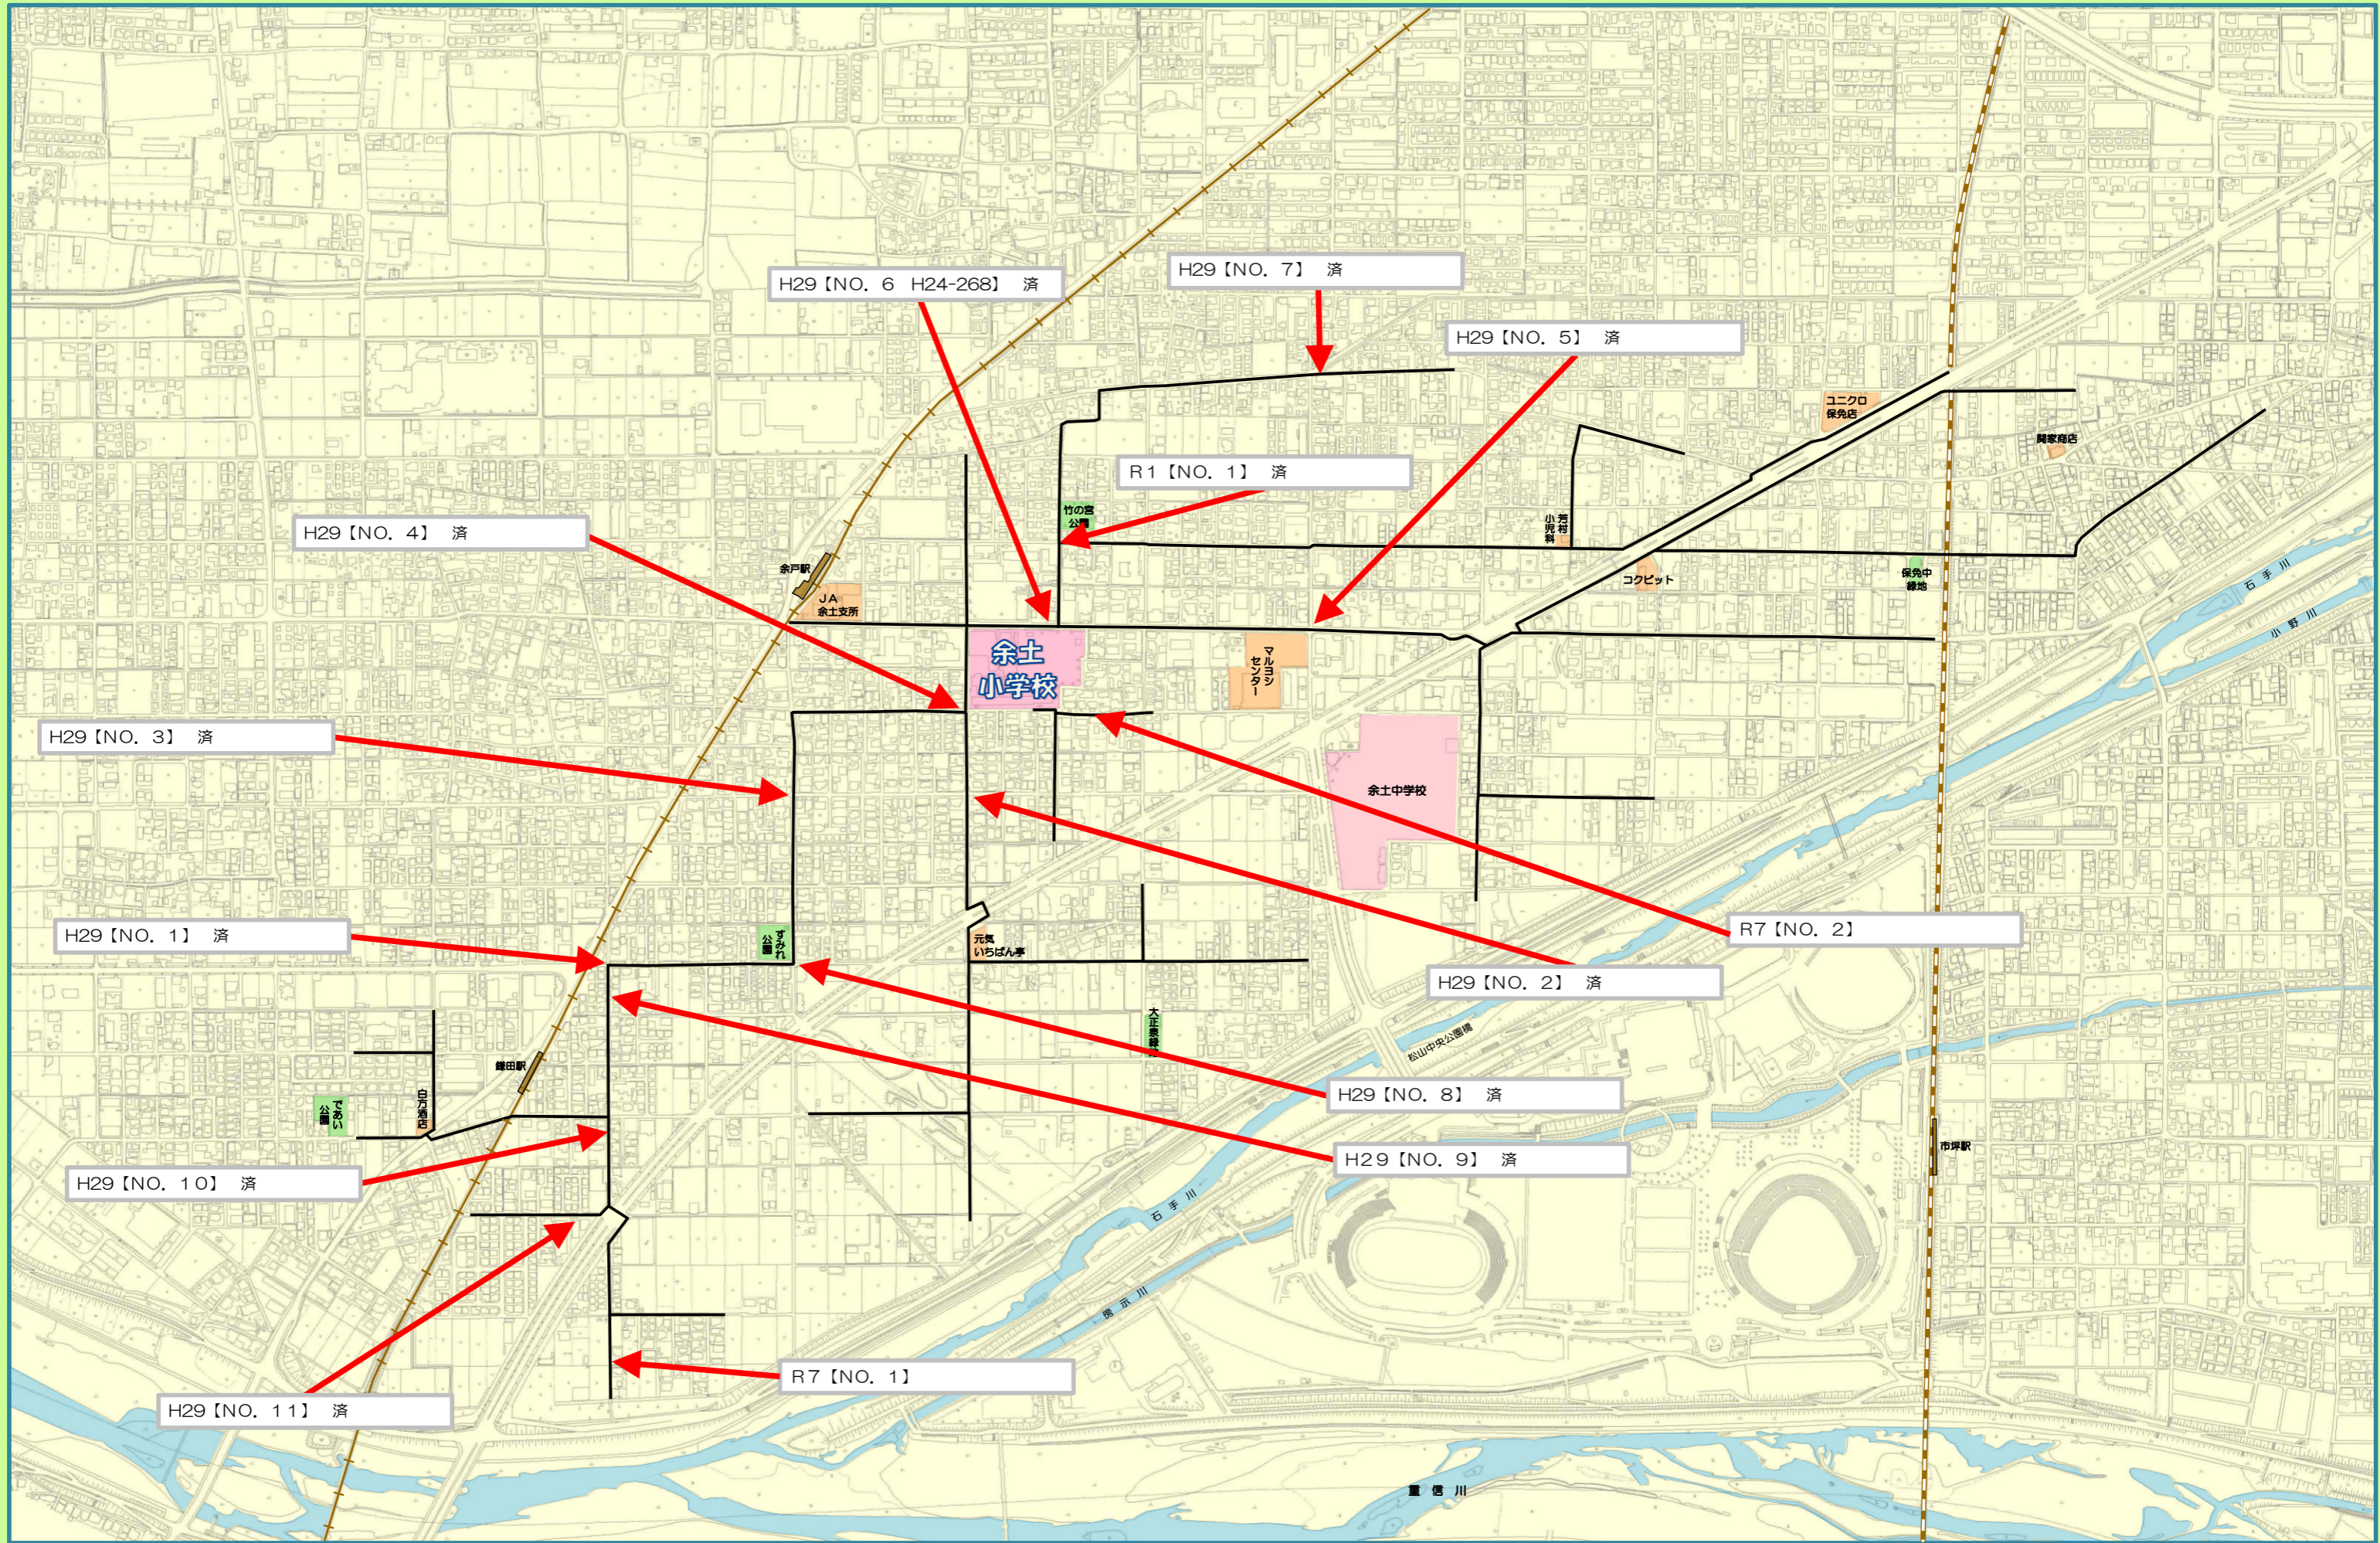
<p>H29【NO. 1】 済</p>   <p>(状況) 外環状線道路の副道と県道との交差点で、横断歩道を渡る際、歩行者用信号が青の時に県道でたまった車が通ることがあり、また、横断歩道の西側の道路を横断するときに、北からの車がよくなるため注意が必要です。 (対策) 歩行者用信号が青の時に車が進入しないよう、信号のサイクルを変更し、一時停止を設置しました。</p>	<p>H29【NO. 2】 済</p>   <p>(状況) 東西方向の車の交通量が多く、道路を横断する際に危険です。 (対策) 横断歩道の設置、停止線を引き直しました。</p>	<p>H29【NO. 3】 済</p>   <p>(状況) 東西方向の車の交通量が多く、水路もあり危険です。 (対策) 外側線と減速マークを設置しました。</p>	<p>H29【NO. 4】 済</p>   <p>(状況) 見通しの悪い交差点で、道幅も狭いため危険です。 (対策) 外側線を設置しました。</p>	<p>H29【NO. 5】 済</p>   <p>(状況) 横断歩道が薄くなっています。 (対策) 横断歩道と中央線を引き直しました。</p>	<p>H29【NO. 6 H24-268】 済</p>   <p>(状況) 横断歩道はあるが、信号がなく交通量が多いため、危険です。 (対策) 外側線を引き直し、西側にある信号機の横断時間を延長しました。</p>	<p>H29【NO. 7】 済</p>   <p>(状況) 車がスピードを出して通行するため、危険です。 (対策) 横断旗を設置し、カーブミラーを交換しました。減速マークを設置しました。</p>	<p>H29【NO. 8】 済</p>   <p>(状況) 外環状線へ入れなかった車が流れ込み、交通量が増加している箇所です。 (対策) カーブミラーの角度を調整し、外側線と交差点マークを設置しました。</p>
---	--	--	--	---	--	---	---

<p>H29【NO. 9】 済</p>   <p>(状況) 外環状線の副道からの抜け道や副道への進入交差点で、既設道路への通行も非常に多い箇所です。 (対策) 外側線・通学路標識を設置しました。</p>	<p>H29【NO. 10】 済</p>   <p>(状況) 道幅の狭い道路で、通行するときに危険です。 (対策) 外側線を設置しました。</p>	<p>H29【NO. 11】 済</p>   <p>(状況) 道幅が狭い道路で、外側線が薄くなっています。 (対策) 外側線を引き直しました。</p>	<p>R1【NO. 1】 済</p>   <p>(状況) 車同士の出会いがしらの事故が多いです。 (対策) 一時停止、ドット線を設置し、外側線の直線部分を狭窄しカーブ部分は膨らみを持たせて引き直しました。</p>	<p>R7【NO. 1】</p>   <p>(状況) 道幅が狭く注意が必要です。 (対策) 道路を拡幅する予定です。 ※令和9年度完成予定。</p>	<p>R7【NO. 2】</p>   <p>(状況) 道幅が狭く注意が必要です。 (対策) 道路を拡幅する予定です。 ※令和10年度頃完成予定</p>
---	---	--	--	--	---
