通学路合同点検対策箇所図（伊台小学校）

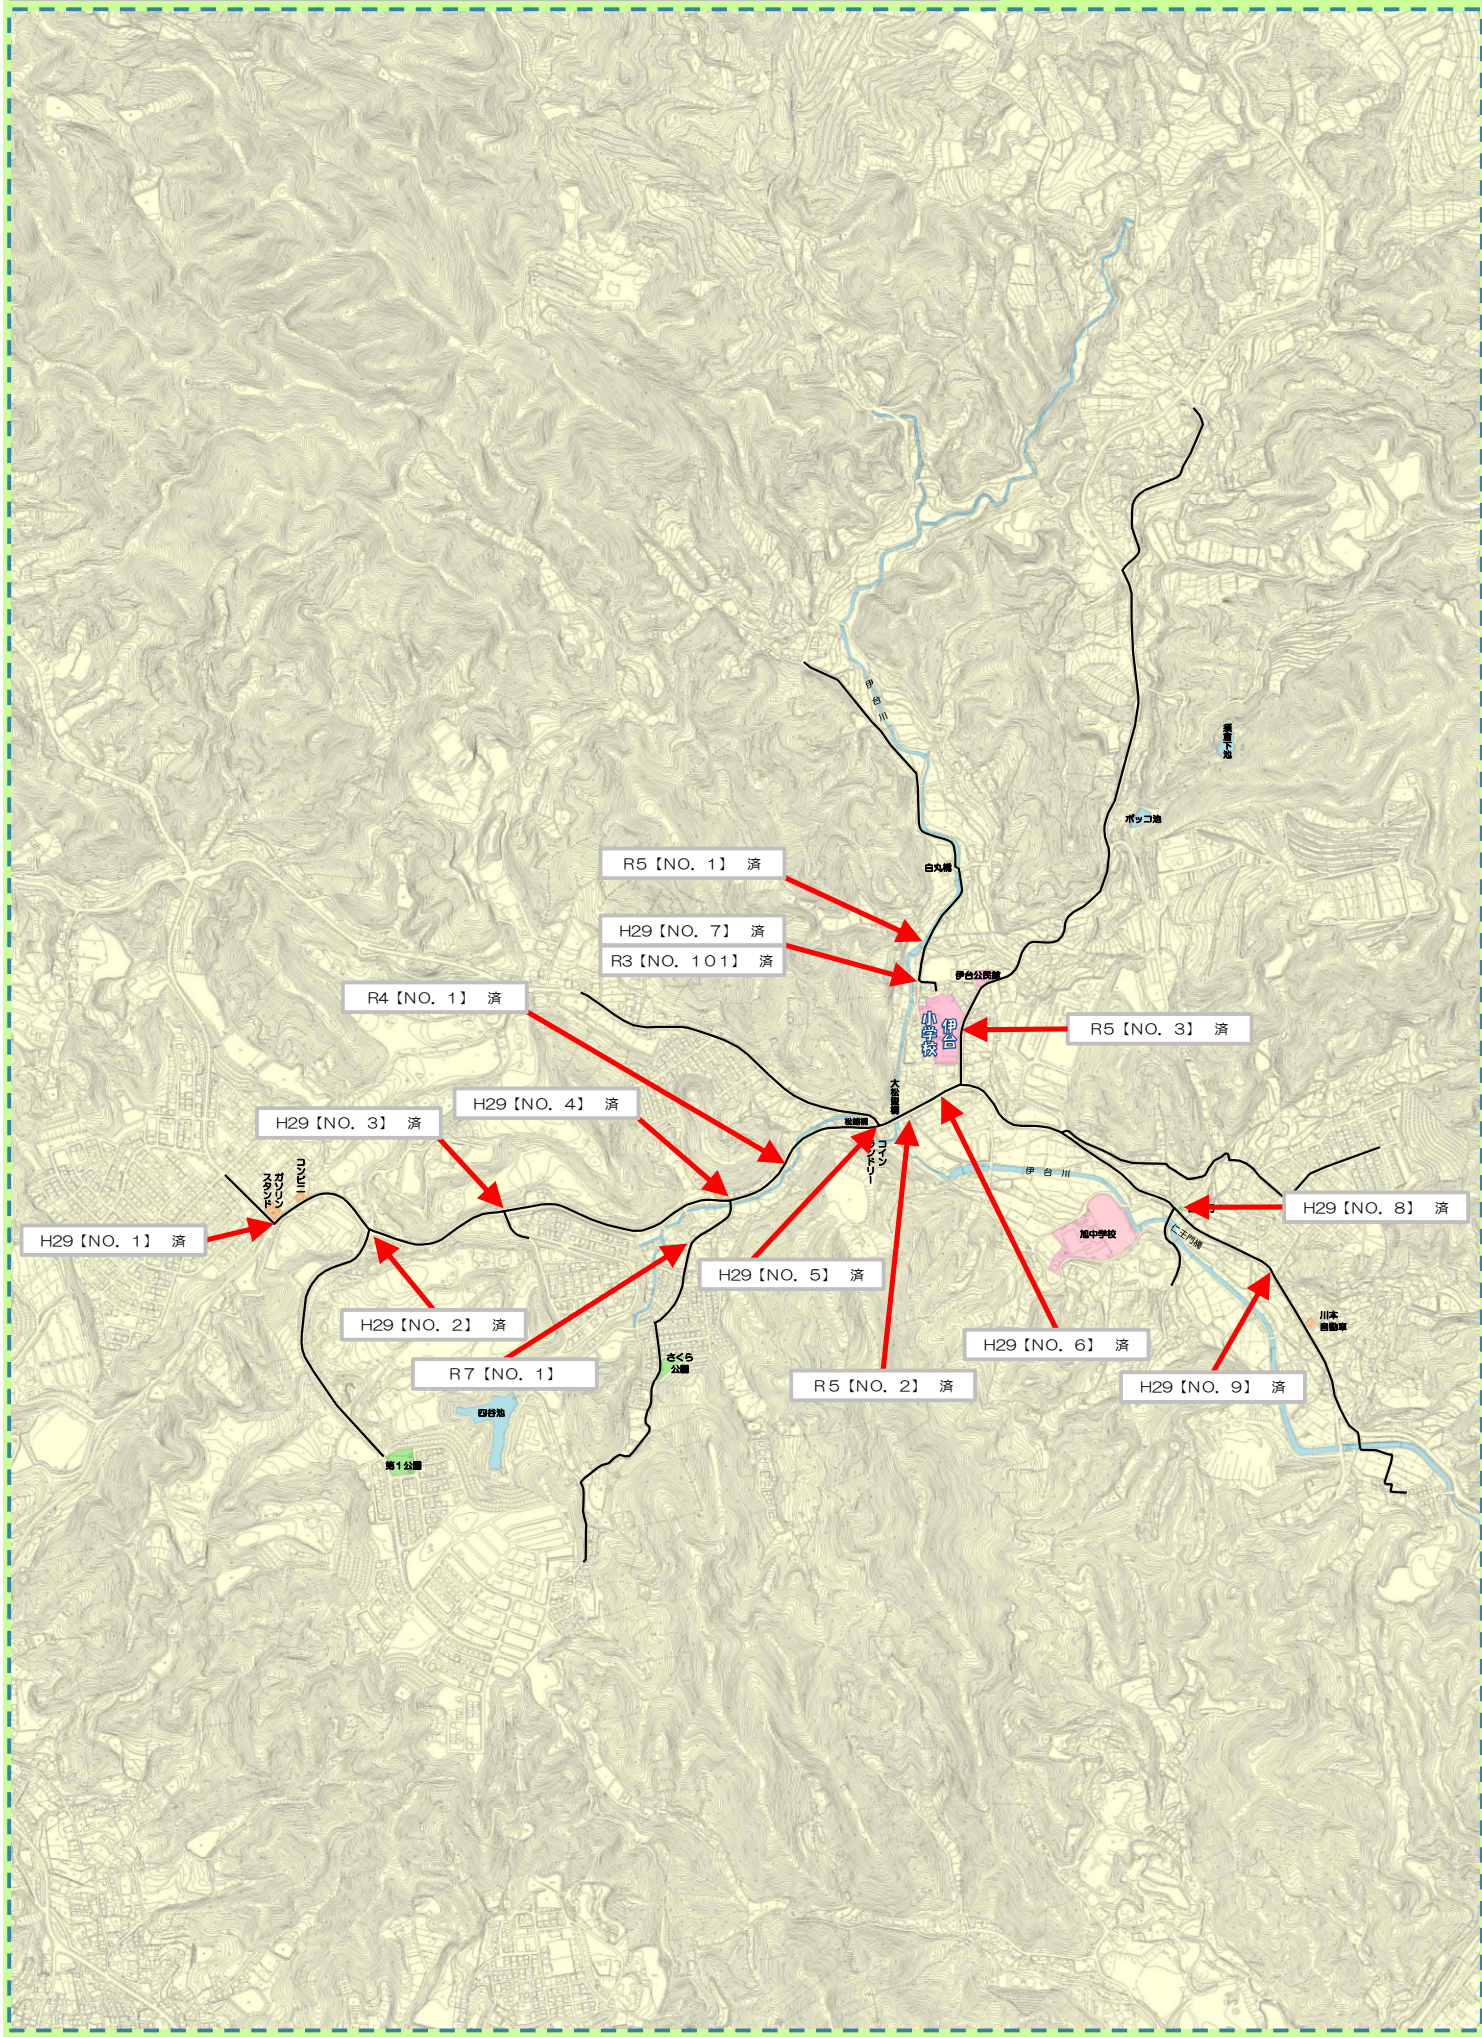
| <p>H29【NO. 1】 済</p> <p>(状況)<br/>交通量の多い交差点で、横断歩道など薄くなっています。</p> <p>(対策)<br/>外側線・横断歩道を引き直しました。</p> | <p>H29【NO. 2】 済</p> <p>(状況)<br/>交通量の多い道路で、外側線も薄くなっています。</p> <p>(対策)<br/>外側線を引き直し、一時停止を設置しました。</p> | <p>H29【NO. 3】 済</p> <p>(状況)<br/>横断歩道や外側線が薄くなっています。</p> <p>(対策)<br/>外側線・横断歩道を引き直し、一時停止を設置しました。</p> | <p>H29【NO. 4】 済</p> <p>(状況)<br/>横断歩道や外側線が薄くなっています。</p> <p>(対策)<br/>外側線と横断歩道を引き直しました。</p> | <p>H29【NO. 5】 済</p> <p>(状況)<br/>信号がなく交通量が多いため危険です。</p> <p>(対策)<br/>信号機を設置しました。</p> |

| <p>H29【NO. 6】 済</p> <p>(状況)<br/>交通量が多く、大型車の出入りが多い箇所です。</p> <p>(対策)<br/>外側線を引き直しました。</p> | <p>H29【NO. 7】 済</p> <p>(状況)<br/>交差点を車がスピードを落とさずに通過することがあり、注意が必要です。</p> <p>(対策)<br/>交差点マークを設置し、路肩帯を拡張して外側線を引き直しました。</p> | <p>H29【NO. 8】 済</p> <p>(状況)<br/>点滅信号のある交差点。横断歩道が薄くなっています。</p> <p>(対策)<br/>横断歩道を引き直しました。</p> | <p>H29【NO. 9】 済</p> <p>(状況)<br/>横断歩道はあるが、交通量が多く、横断する際に注意が必要です。</p> <p>(対策)<br/>減速マークを設置し、中央線を放線から実線に変更して引き直しました。</p> | <p>R3【NO. 10】 済</p> <p>(状況)<br/>トラックが多く、スピードを出す自動車もあり、危険です。</p> <p>(対策)<br/>ドット線を設置しました。30キロ規制の標識を設置しました。</p> |

| <p>R4【NO. 1】 済</p> <p>(状況)<br/>下り急坂が長く続く基幹道路でスピードを出す車両が多いため、事故発生等の際に歩行者が巻き込まれる恐れがあり危険です。</p> <p>(対策)<br/>歩道と車道の間に防護柵を設置しました。</p> | <p>R5【NO. 1】 済</p> <p>(状況)<br/>道幅が狭く、大型車両が通り危険です。</p> <p>(対策)<br/>外側線の引き直しと路肩に進路の標示を設置しました。</p> | <p>R5【NO. 2】 済</p> <p>(状況)<br/>路地から県道に出る際、見通しが悪いT字路となっています。</p> <p>(対策)<br/>グリーンパルトを設置しました。</p> | <p>R5【NO. 3】 済</p> <p>(状況)<br/>歩道はあるが、大きい車が通り危険です。</p> <p>(対策)<br/>路肩に30キロ規制の標識を設置しました。</p> | <p>R7【NO. 1】</p> <p>(状況)<br/>道幅が狭くカーブとなっていて注意が必要です。</p> <p>(対策)<br/>道路を拡幅する予定です。<br/>※令和9年度竣工予定。</p> |
