通学路合同点検対策箇所図（久米小学校）

H29年度

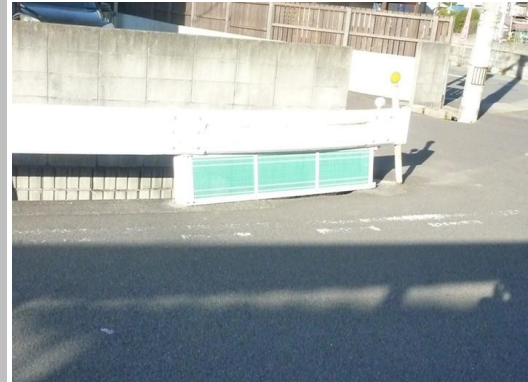
| <div>H29【NO. 1】 済</div> <div></div> <div><p>（状況）<br/>ガードレール下の舗装が一部ないため、水路に落下する恐れがあります。</p><p>（対策）<br/>落下防止のネットを設置しました。</p></div> | <div>H29【NO. 2】 済</div> <div></div> <div><p>（状況）<br/>水路のある道路で、落下する危険があります。</p><p>（対策）<br/>デリネーターを設置しました。</p></div> | <div>H29【NO. 3】 済</div> <div></div> <div><p>（状況）<br/>信号待ちの車で渋滞し、交通量も多いため危険です。</p><p>（対策）<br/>ドット線を設置しました。<br/>西側道路に外側線を設置しました。</p></div> | <div>H29【NO. 4】 済</div> <div></div> <div><p>（状況）<br/>道幅の狭く、大型車の通行が多い箇所で、注意が必要です。</p><p>（対策）<br/>外側線・グリーンパルトを引き直しました。</p></div> | <div>H29【NO. 5】 済</div> <div></div> <div><p>（状況）<br/>道幅の狭い交差点で、大型車の通行も多い箇所です。</p><p>（対策）<br/>一時停止を設置しました。</p></div> | <div>H29【NO. 6 H24-205】 済</div> <div></div> <div><p>（状況）<br/>交通量の多い交差点で、横断時に注意が必要です。</p><p>（対策）<br/>外側線・交差点マーク・止まれを引き直しました。</p></div> | <div>H29【NO. 7】 済</div> <div></div> <div><p>（状況）<br/>道幅が狭く、信号待ちの車が渋滞するため、注意が必要です。</p><p>（対策）<br/>外側線を設置しました。</p></div> | <div>H29【NO. 8】 済</div> <div></div> <div><p>（状況）<br/>道幅が狭く、見通しの悪いカーブのため、危険です。</p><p>（対策）<br/>カーブミラーの設置が困難なため、代替で路面に通学路の標示を設置しました。</p></div> |

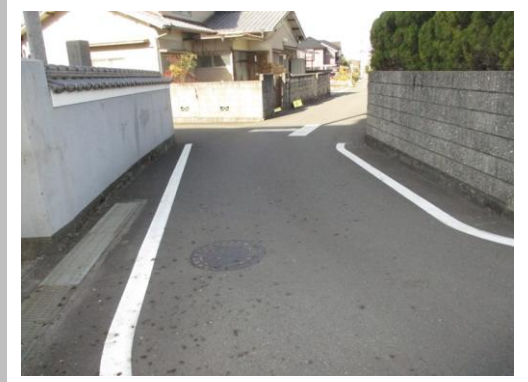
| <div>R3【NO. 1】 済</div> <div></div> <div><p>（状況）<br/>見通しの悪いカーブです。</p><p>（対策）<br/>外側線と交差点マークを設置しました。</p></div> |
