通学路合同点検対策箇所図（石井小学校）

H29年度

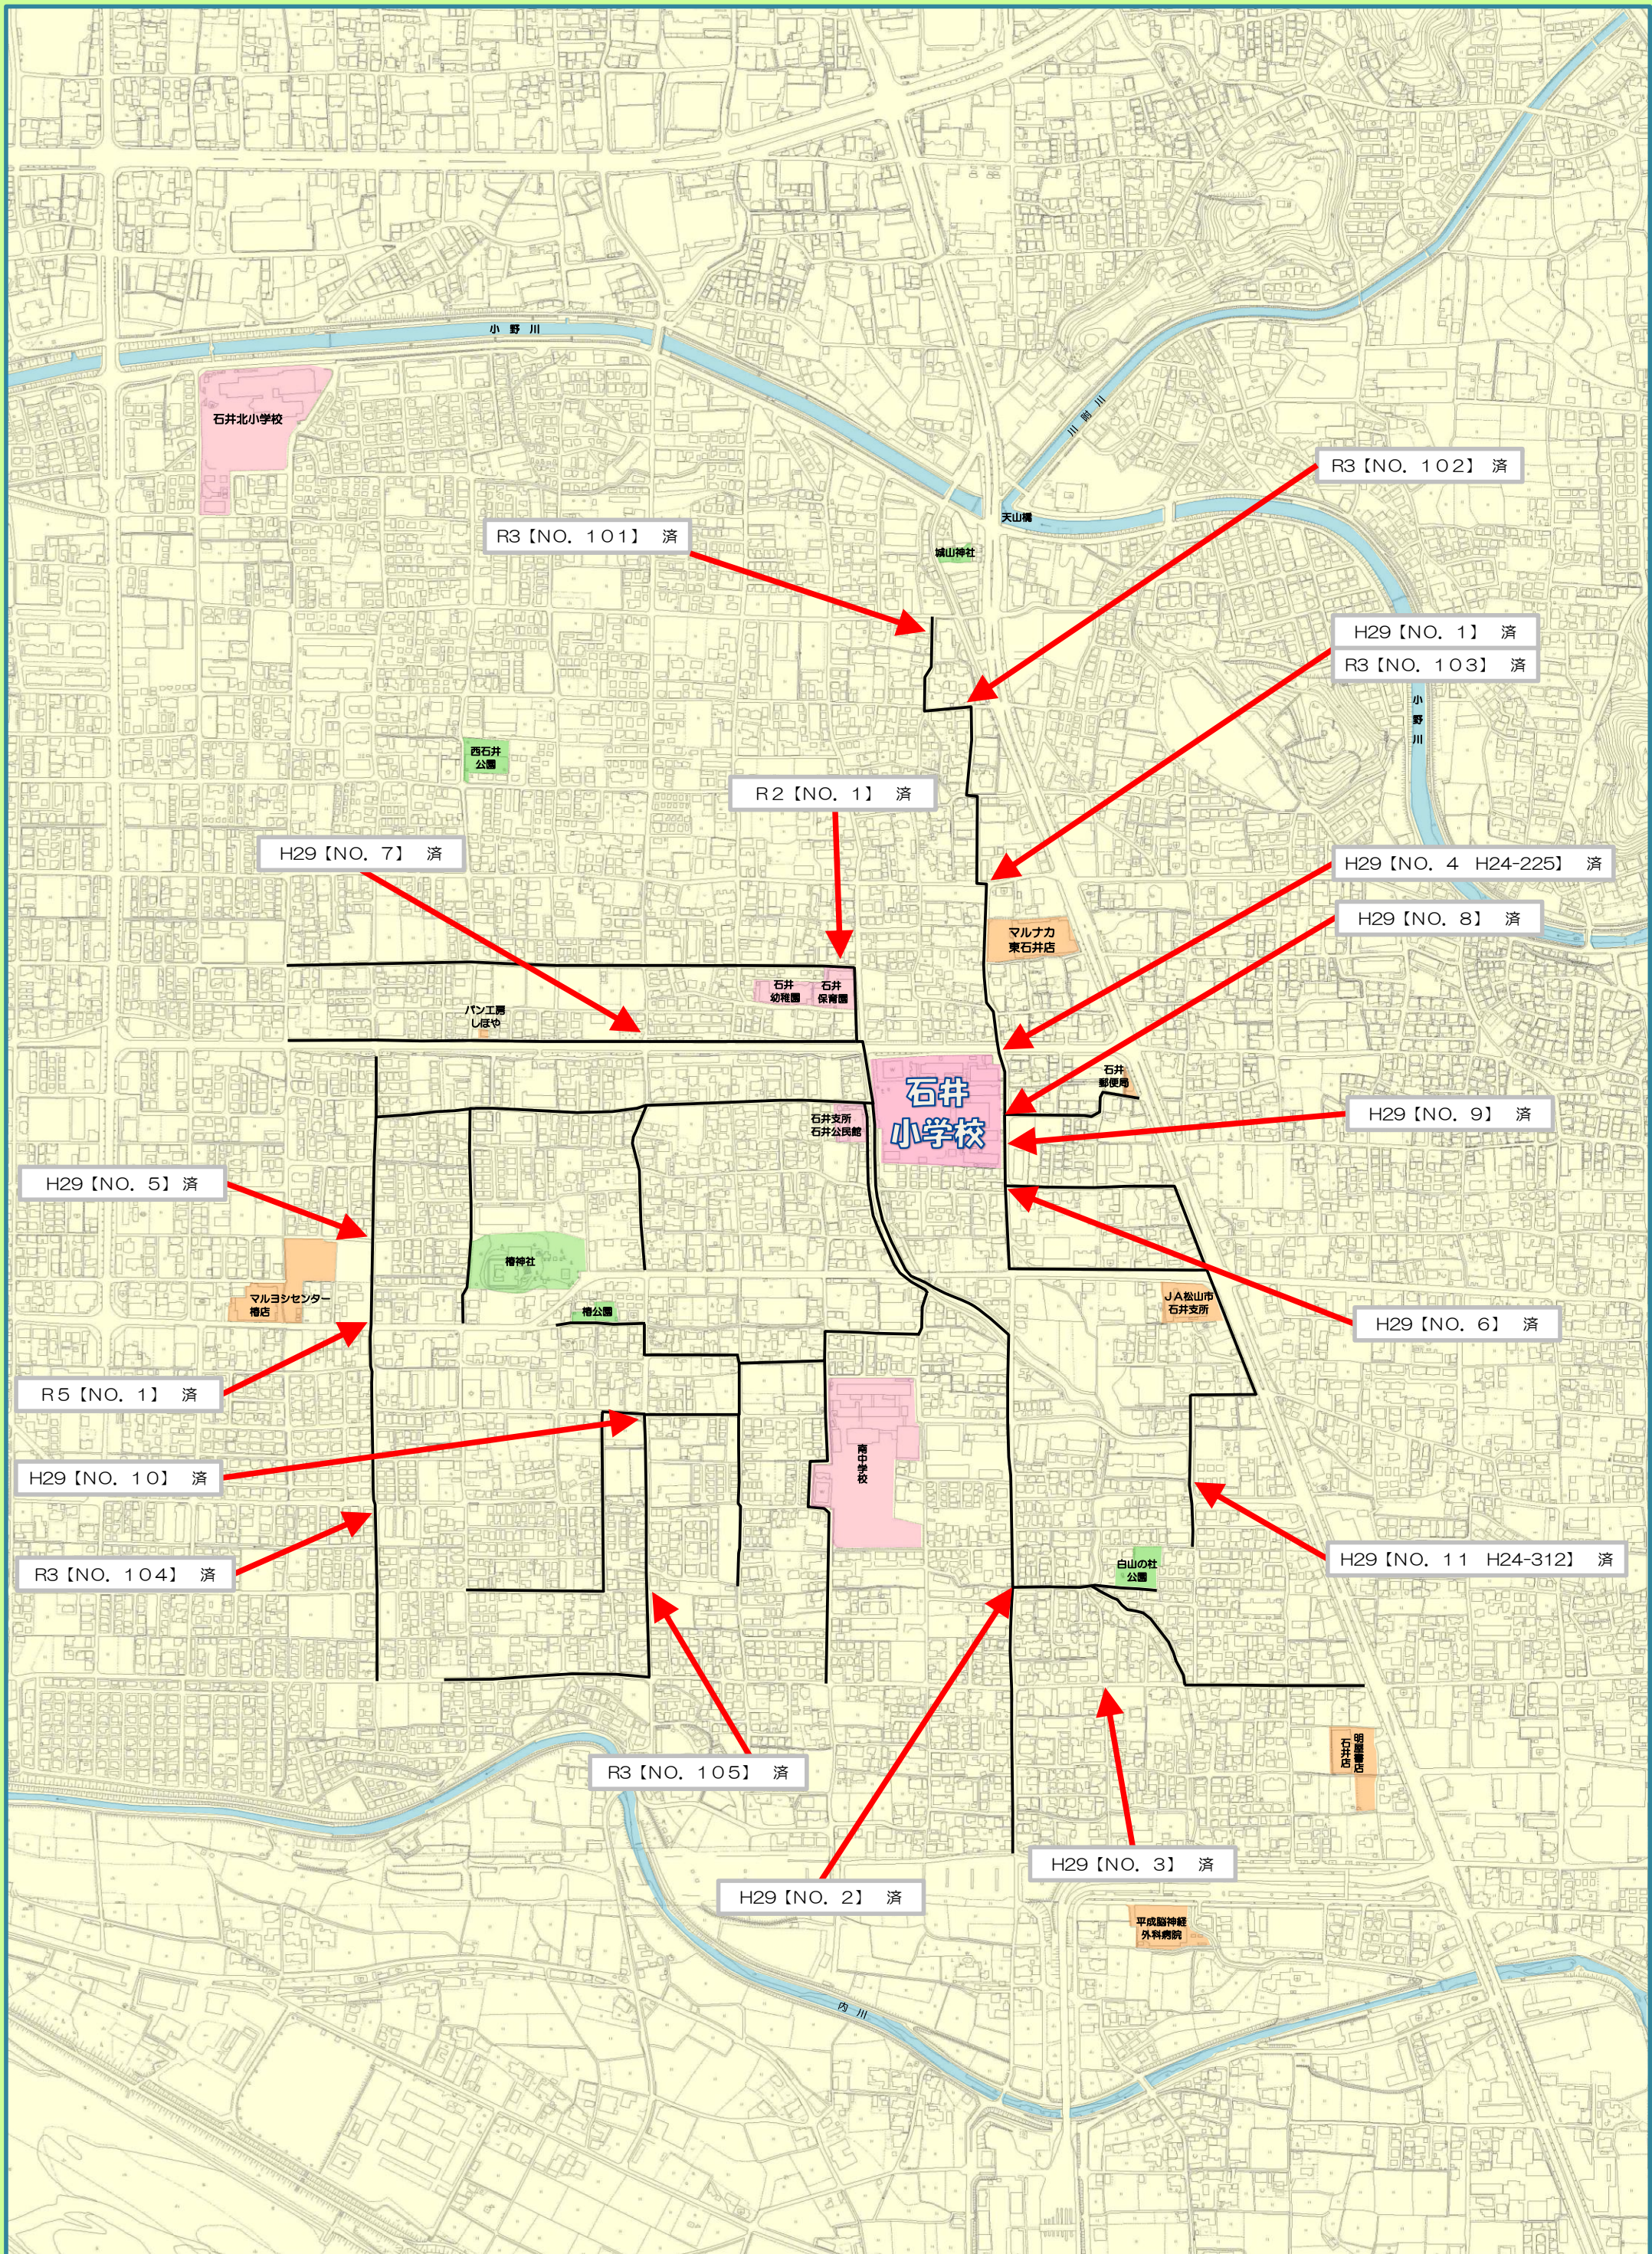
| <div>H29【NO. 1】 済</div> <div></div> <div><p>（状況）<br/>見通しの悪い交差点で、道幅も狭いため危険です。</p><p>（対策）<br/>外側線・交差点マーク・横断歩道予告マーク・止まれを引き直しました。<br/>横断歩道を引き直しました。</p></div> | <div>H29【NO. 2】 済</div> <div></div> <div><p>（状況）<br/>見通しの悪い交差点で、高速道路への抜け道でもあり、交通量が多くスピードを出す車が多いため危険です。</p><p>（対策）<br/>交差点をカラー舗装しました。</p></div> | <div>H29【NO. 3】 済</div> <div></div> <div><p>（状況）<br/>見通しの悪い交差点で、道幅も狭いため危険です。</p><p>（対策）<br/>外側線と交差点マークを引き直しました。</p></div> | <div>H29【NO. 4 H24-225】 済</div> <div></div> <div><p>（状況）<br/>交通量が多い交差点で、見通しも悪い箇所です。</p><p>（対策）<br/>カーブミラーを移設しました。</p></div> | <div>H29【NO. 5】 済</div> <div></div> <div><p>（状況）<br/>スーパーの駐車場入口があり、道幅が狭いため危険です。</p><p>（対策）<br/>外側線を設置しました。<br/>止まれを引き直しました。</p></div> |

| <div>H29【NO. 6】 済</div> <div></div> <div><p>（状況）<br/>高速道路への抜け道で、車がスピードを出して通過するため危険です。</p><p>（対策）<br/>交差点マークを設置しました。</p></div> | <div>H29【NO. 7】 済</div> <div></div> <div><p>（状況）<br/>大型店舗への抜け道で交通量の多い箇所です。</p><p>（対策）<br/>外側線と交差点マークを引き直しました。</p></div> | <div>H29【NO. 8】 済</div> <div></div> <div><p>（状況）<br/>正門前の道路で、高速道路への抜け道にもなっており交通量が多いため危険です。</p><p>（対策）<br/>横断歩道を引き直しました。</p></div> | <div>H29【NO. 9】 済</div> <div></div> <div><p>（状況）<br/>横断歩道を渡る際、見通しが悪いため、注意が必要です。</p><p>（対策）<br/>横断歩旗を設置しました。</p></div> | <div>H29【NO. 10】 済</div> <div></div> <div><p>（状況）<br/>見通しの悪い交差点で、横断歩道などが薄くなっています。</p><p>（対策）<br/>外側線を引き直し、交差点マークとドット線を設置しました。<br/>横断歩道・停止線を引き直しました。</p></div> |

| <div>H29【NO. 11 H24-312】 済</div> <div></div> <div><p>（状況）<br/>抜け道で通行量が多く、近隣の店舗を利用する車も多い中を、児童は横断歩道のない道路を横断して通学しています。</p><p>（対策）<br/>横断歩道の設置は困難なためパトロールで対応しました。</p></div> | <div>R2【NO. 1】 済</div> <div></div> <div><p>（状況）<br/>道幅が狭く、白線が消えかかっています。</p><p>（対策）<br/>外側線を引き直し、グリーンベルト（南側）を設置しました。</p></div> | <div>R3【NO. 101】 済</div> <div></div> <div><p>（状況）<br/>抜け道となっており、朝の通勤の時間帯は、車がよく通り危険です。</p><p>（対策）<br/>外側線を設置しました。</p></div> | <div>R3【NO. 102】 済</div> <div></div> <div><p>（状況）<br/>自転車の飛び出しが多く、また、道幅が狭いです。</p><p>（対策）<br/>交差点マークを設置しました。</p></div> | <div>R3【NO. 103】 済</div> <div></div> <div><p>（状況）<br/>抜け道となっており、朝の通勤の時間帯は、車がスピードを出して通るため危険です。また、横断歩道の位置が、東西の道から少しずれているため、児童の登下校の安全面に不安があります。</p><p>（対策）<br/>交差点マークを設置し、外側線を引き直しました。<br/>交差点をカラー舗装しました。</p></div> |

| <div>R3【NO. 104】 済</div> <div></div> <div><p>（状況）<br/>道幅が違う変則的な四差路で、見通しが悪いです。</p><p>（対策）<br/>交差点マークを設置し、外側線を引き直しました。</p></div> | <div>R3【NO. 105】 済</div> <div></div> <div><p>（状況）<br/>道幅が狭い上、車通りが多いです。</p><p>（対策）<br/>外側線を引き直しました。</p></div> | <div>R5【NO. 1】 済</div> <div></div> <div><p>（状況）<br/>道幅が狭く、抜け道となっており交通量も多く危険です。</p><p>（対策）<br/>東側にグリーンベルトを設置しました。</p></div> |
