通学路合同点検対策箇所図（椿小学校）

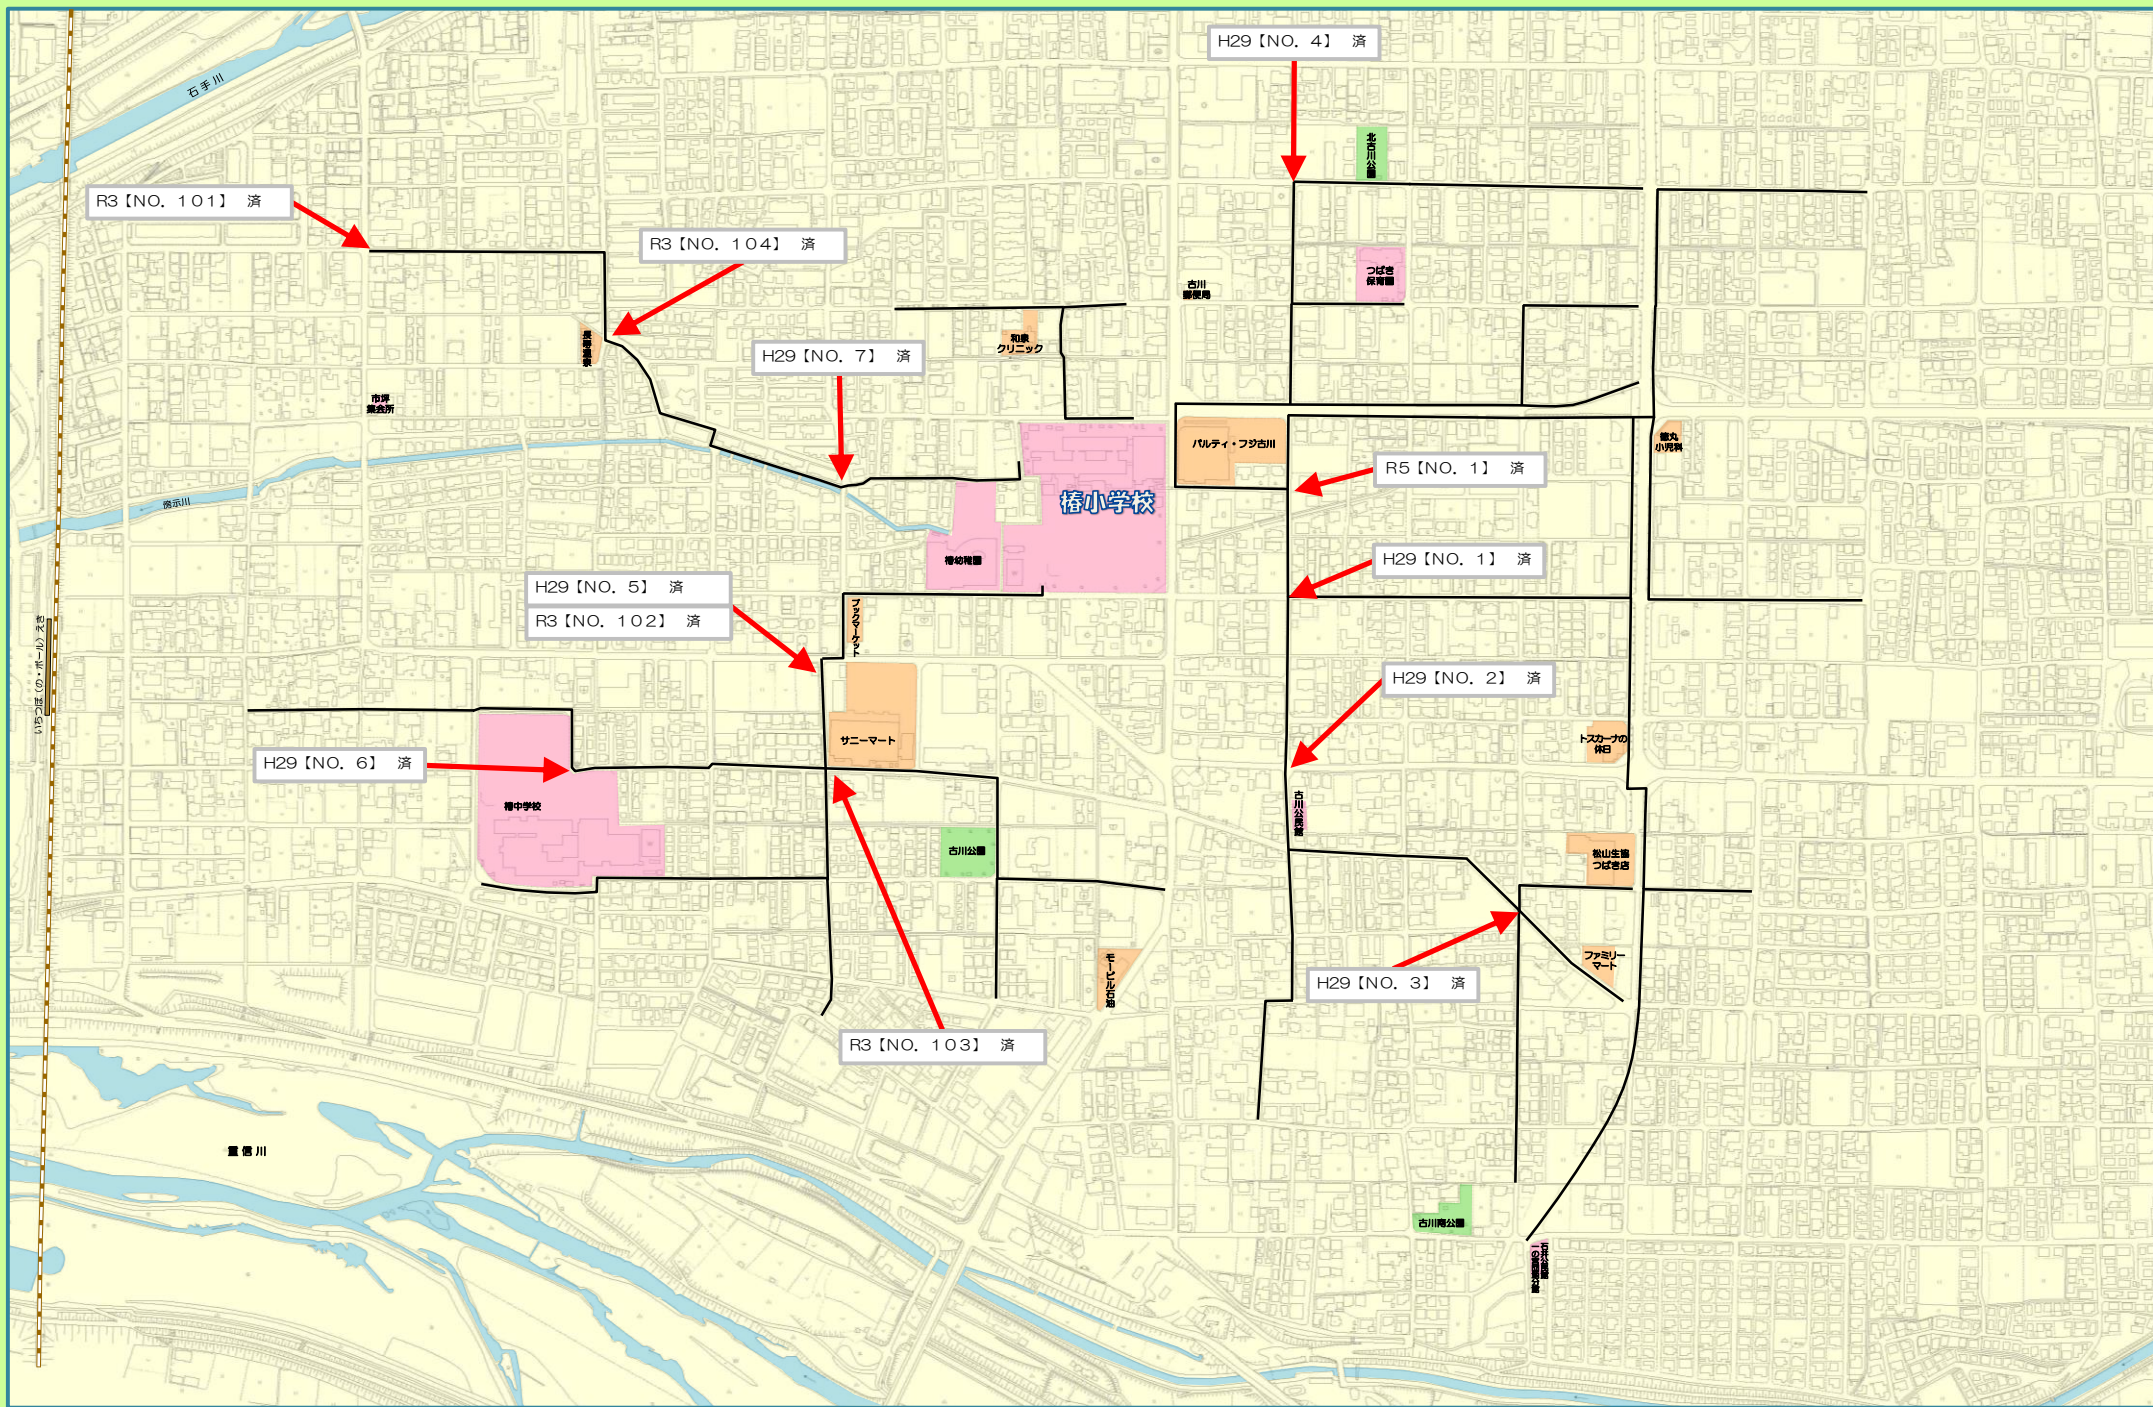
| H29年度 | | | | | R3年度 | | |
|---|---|---|---|---|---|---|---|
| <p>（状況）<br/>信号のない交差点で、通行する車のスピードも速いため危険です。</p> <p>（対策）<br/>グリーンベルトを設置し、外側線・ドット線・交差点マーク・停止線・止まれを引き直しました。</p> | <p>（状況）<br/>信号のない交差点で、交通量も多い箇所です。</p> <p>（対策）<br/>グリーンベルト（北側）と減速マークを設置し、外側線の設置・引き直しをしました。横断歩道の設置（東側）は困難なため、パトロールで対応しました。</p> | <p>（状況）<br/>五叉路の交差点で、色々な方向から車等が交わるため危険です。</p> <p>（対策）<br/>ドット線を設置しました。</p> | <p>（状況）<br/>車のスピードが速く、区画線等薄くなっています。</p> <p>（対策）<br/>外側線と交差点マークを引き直し、東西に減速マークを設置しました。</p> | <p>（状況）<br/>道幅の狭い道路で、外側線など薄くなっています。</p> <p>（対策）<br/>外側線（路側帯拡張）・停止線・止まれを引き直しました。</p> | <p>（状況）<br/>カーブで見通しが悪いため、危険です。</p> <p>（対策）<br/>カーブミラーを設置しました。</p> | <p>（状況）<br/>登下校で利用する道路ですが、車の通行もあり注意が必要です。</p> <p>（対策）<br/>通学路標識を設置しました。</p> | <p>（状況）<br/>道幅が狭いです。</p> <p>（対策）<br/>外側線を設置しました。停止線を引き直しました。</p> |

| R5年度 | | | |
|---|---|---|---|
| <p>（状況）<br/>道幅が狭く、通動時には車の交通量も多いです。</p> <p>（対策）<br/>道路西側にグリーンベルトを設置し、舗装の高さ調整をしました。</p> | <p>（状況）<br/>信号がない交差点で、通動時には交通量が多く、通学児童数も多いです。</p> <p>（対策）<br/>ドット線を設置しました。</p> | <p>（状況）<br/>三叉路で、外側線・ドット線が薄くなっています。</p> <p>（対策）<br/>外側線と交差点マーク、ドット線を引き直しました。</p> | <p>（状況）<br/>道が狭く交通量が多いです。</p> <p>（対策）<br/>グリーンベルトの設置（西側）と引き直し、交差点マークの設置をしました。<br/>30キロの速度規制を検討しましたが、代替案としてパトロールを実施しました。</p> |
