# 通学路合同点検対策箇所図（石井東小学校）

## H29年度

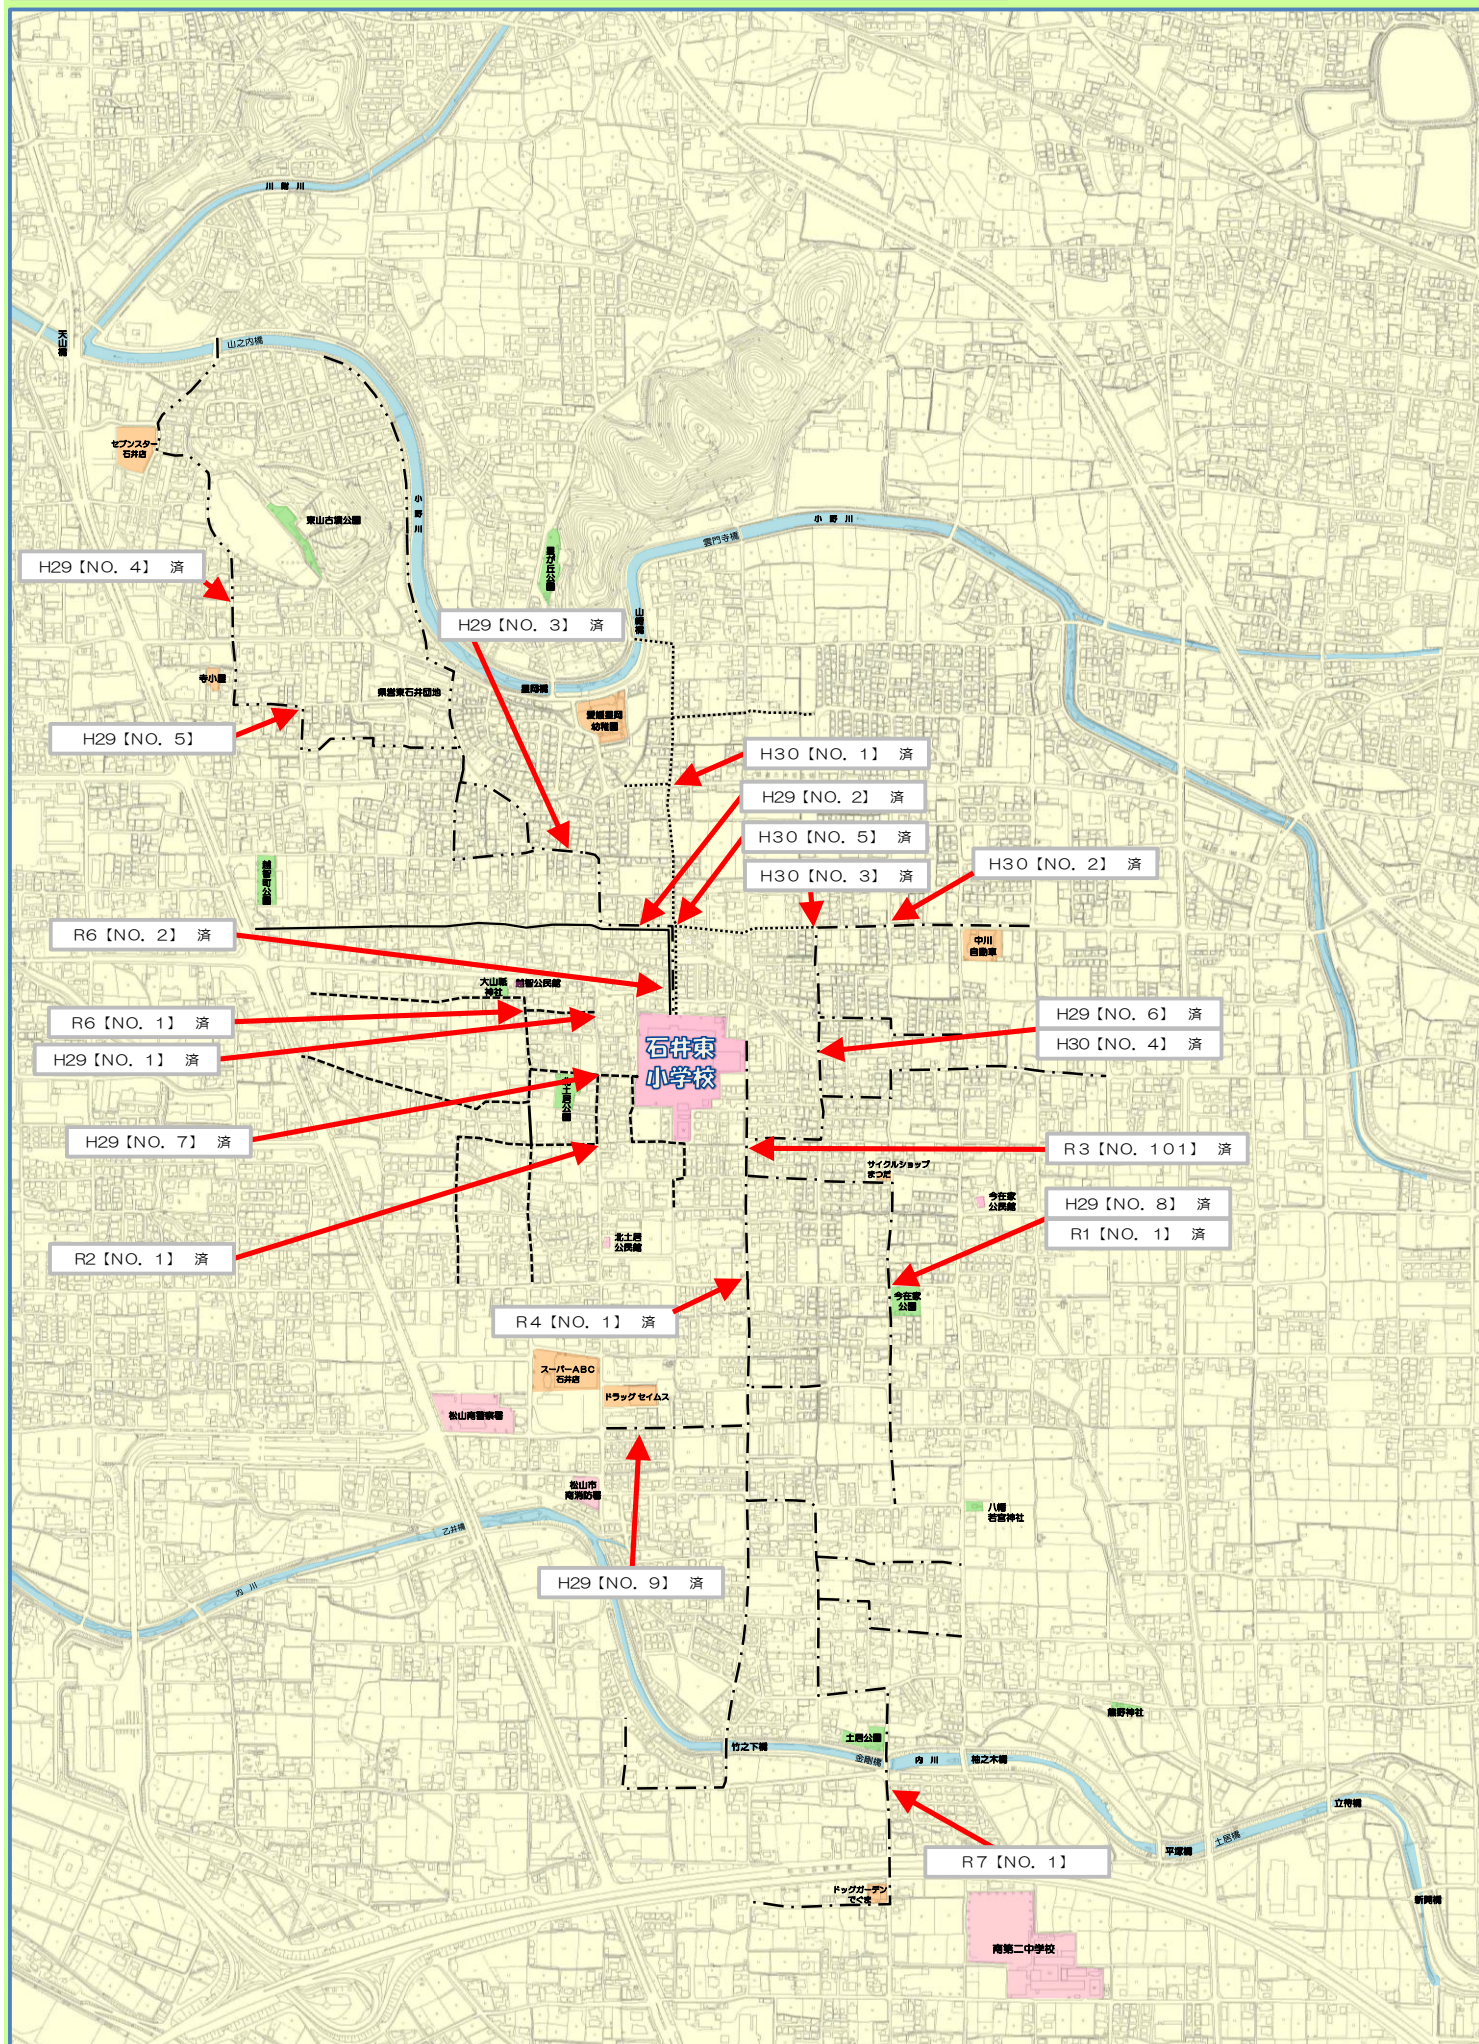
| <p>H29 (NO. 1) 済</p> <p>(状況)<br/>狭い路地からの見通しが悪いため、危険です。</p> <p>(対策)<br/>交差点マークを設置し、外側線（交差点部分ドット線）を引き直しました。</p> | <p>H29 (NO. 2) 済</p> <p>(状況)<br/>歩道が大変狭いため、車の離合の際に児童と接触する恐れがあります。</p> <p>(対策)<br/>水路の暗渠化を検討しましたが距離のため、通学指導等で対応しました。</p> | <p>H29 (NO. 3) 済</p> <p>(状況)<br/>片側にしか外側線がなく、また、交差点マークが薄くなっています。</p> <p>(対策)<br/>交差点マークを引き直しました。外側線を設置しました。</p> | <p>H29 (NO. 4) 済</p> <p>(状況)<br/>外側線が薄くなっています。</p> <p>(対策)<br/>外側線を引き直し、グリーンベルトを設置しました。</p> | <p>H29 (NO. 5) 済</p> <p>(状況)<br/>見通しの悪い交差点で、車のスピードも速いため危険です。</p> <p>(対策)<br/>交差点マークを設置しました。外側線の設置を予定しています。（※地元の家話（申請書）必要）</p> |

| <p>H29 (NO. 6) 済</p> <p>(状況)<br/>交通量の多い交差点で、横断歩道も薄くなっています。</p> <p>(対策)<br/>外側線・ドット線・交差点マーク・減速マークを設置し、横断歩道・停止線・止まれを引き直しました。</p> | <p>H29 (NO. 7) 済</p> <p>(状況)<br/>交通量の多い交差点で、横断歩道も薄くなっています。</p> <p>(対策)<br/>交差点マークを設置しました。横断歩道を引き直しました。</p> | <p>H29 (NO. 8) 済</p> <p>(状況)<br/>道幅が狭く、見通しの悪い交差点のため危険です。</p> <p>(対策)<br/>ドット線・交差点マーク・減速マークの設置、外側線・横断歩道・停止線・止まれを引き直しました。</p> | <p>H29 (NO. 9) 済</p> <p>(状況)<br/>車がスピードを出して通るため、危険です。</p> <p>(対策)<br/>グリーンベルトを設置しました。停止線・止まれを引き直しました。</p> | <p>H30 (NO. 1) 済</p> <p>(状況)<br/>カーブミラーはありますが、手前側が死角になって見えないです。</p> <p>(対策)<br/>カーブミラーの角度を調整しました。</p> |

| <p>H30 (NO. 2) 済</p> <p>(状況)<br/>宅地開発により、児童生徒の増加、当該交差点の東西の横断が見込まれます。</p> <p>(対策)<br/>グリーンベルトを設置しました。</p> | <p>H30 (NO. 3) 済</p> <p>(状況)<br/>歩道がなく通勤の自動車や通学の自転車も多く危険です。</p> <p>(対策)<br/>外側線・交差点ドット線を設置しました。止まれ表示を補修しました。</p> | <p>H30 (NO. 4) 済</p> <p>(状況)<br/>止まれ表示が薄くなっています。水路に転落する恐れがあります。</p> <p>(対策)<br/>道路の両サイドの水路にデリネーターの設置、止まれ看板の移動、止まれ表示等を塗り替えました。</p> | <p>H30 (NO. 5) 済</p> <p>(状況)<br/>止まれ表示が薄くなっています。</p> <p>(対策)<br/>止まれ・停止線を塗り直しました。</p> | <p>R1 (NO. 1) 済</p> <p>(状況)<br/>H29の合同点検で、交差点マーク、ドット、減速マーク、横断歩道直しを実施したが車同士の衝突事故が発生し公園内にまで車が侵入。</p> <p>(対策)<br/>交差点をカラー舗装化し、進入予約のポールと駐輪場の看板を設置しました。</p> |

| <p>R2 (NO. 1) 済</p> <p>(状況)<br/>下校時に田んぼに落ちる子どもがいます。</p> <p>(対策)<br/>グリーンベルトを田んぼのない側に設置しました。</p> |

| <p>R3 (NO. 1) 済</p> <p>(状況)<br/>歩道が狭く、水路に落ちたり荷物を落とす児童がいます。</p> <p>(対策)<br/>東側にグリーンベルトを設置しました。</p> |

| <p>R4 (NO. 1) 済</p> <p>(状況)<br/>交差点にある番号機の一部が移設されることにより、歩行者用番号機の一部が撤去されることから、登下校で交差点を通行する児童が危険です。</p> <p>(対策)<br/>東側にグリーンベルトを設置しました。</p> |

| <p>R6 (NO. 1) 済</p> <p>(状況)<br/>狭い路地からの見通しが悪いため、児童の飛び出しの恐れがあります。</p> <p>(対策)<br/>グリーンベルトを設置しました。</p> |

| <p>R6 (NO. 2) 済</p> <p>(状況)<br/>朝は歩行者専用道路ですが、それ以外の時間は抜け道として車両の交通量が多いです。</p> <p>(対策)<br/>路頭に通学路の標示を設置しました。</p> |

| <p>R7 (NO. 1)</p> <p>(状況)<br/>道幅が狭く注意が必要です。</p> <p>(対策)<br/>歩道とグリーンベルトを設置する予定です。※令和9年度頃完成予定。</p> |
