# 通学路合同点検対策箇所図（さくら小学校）

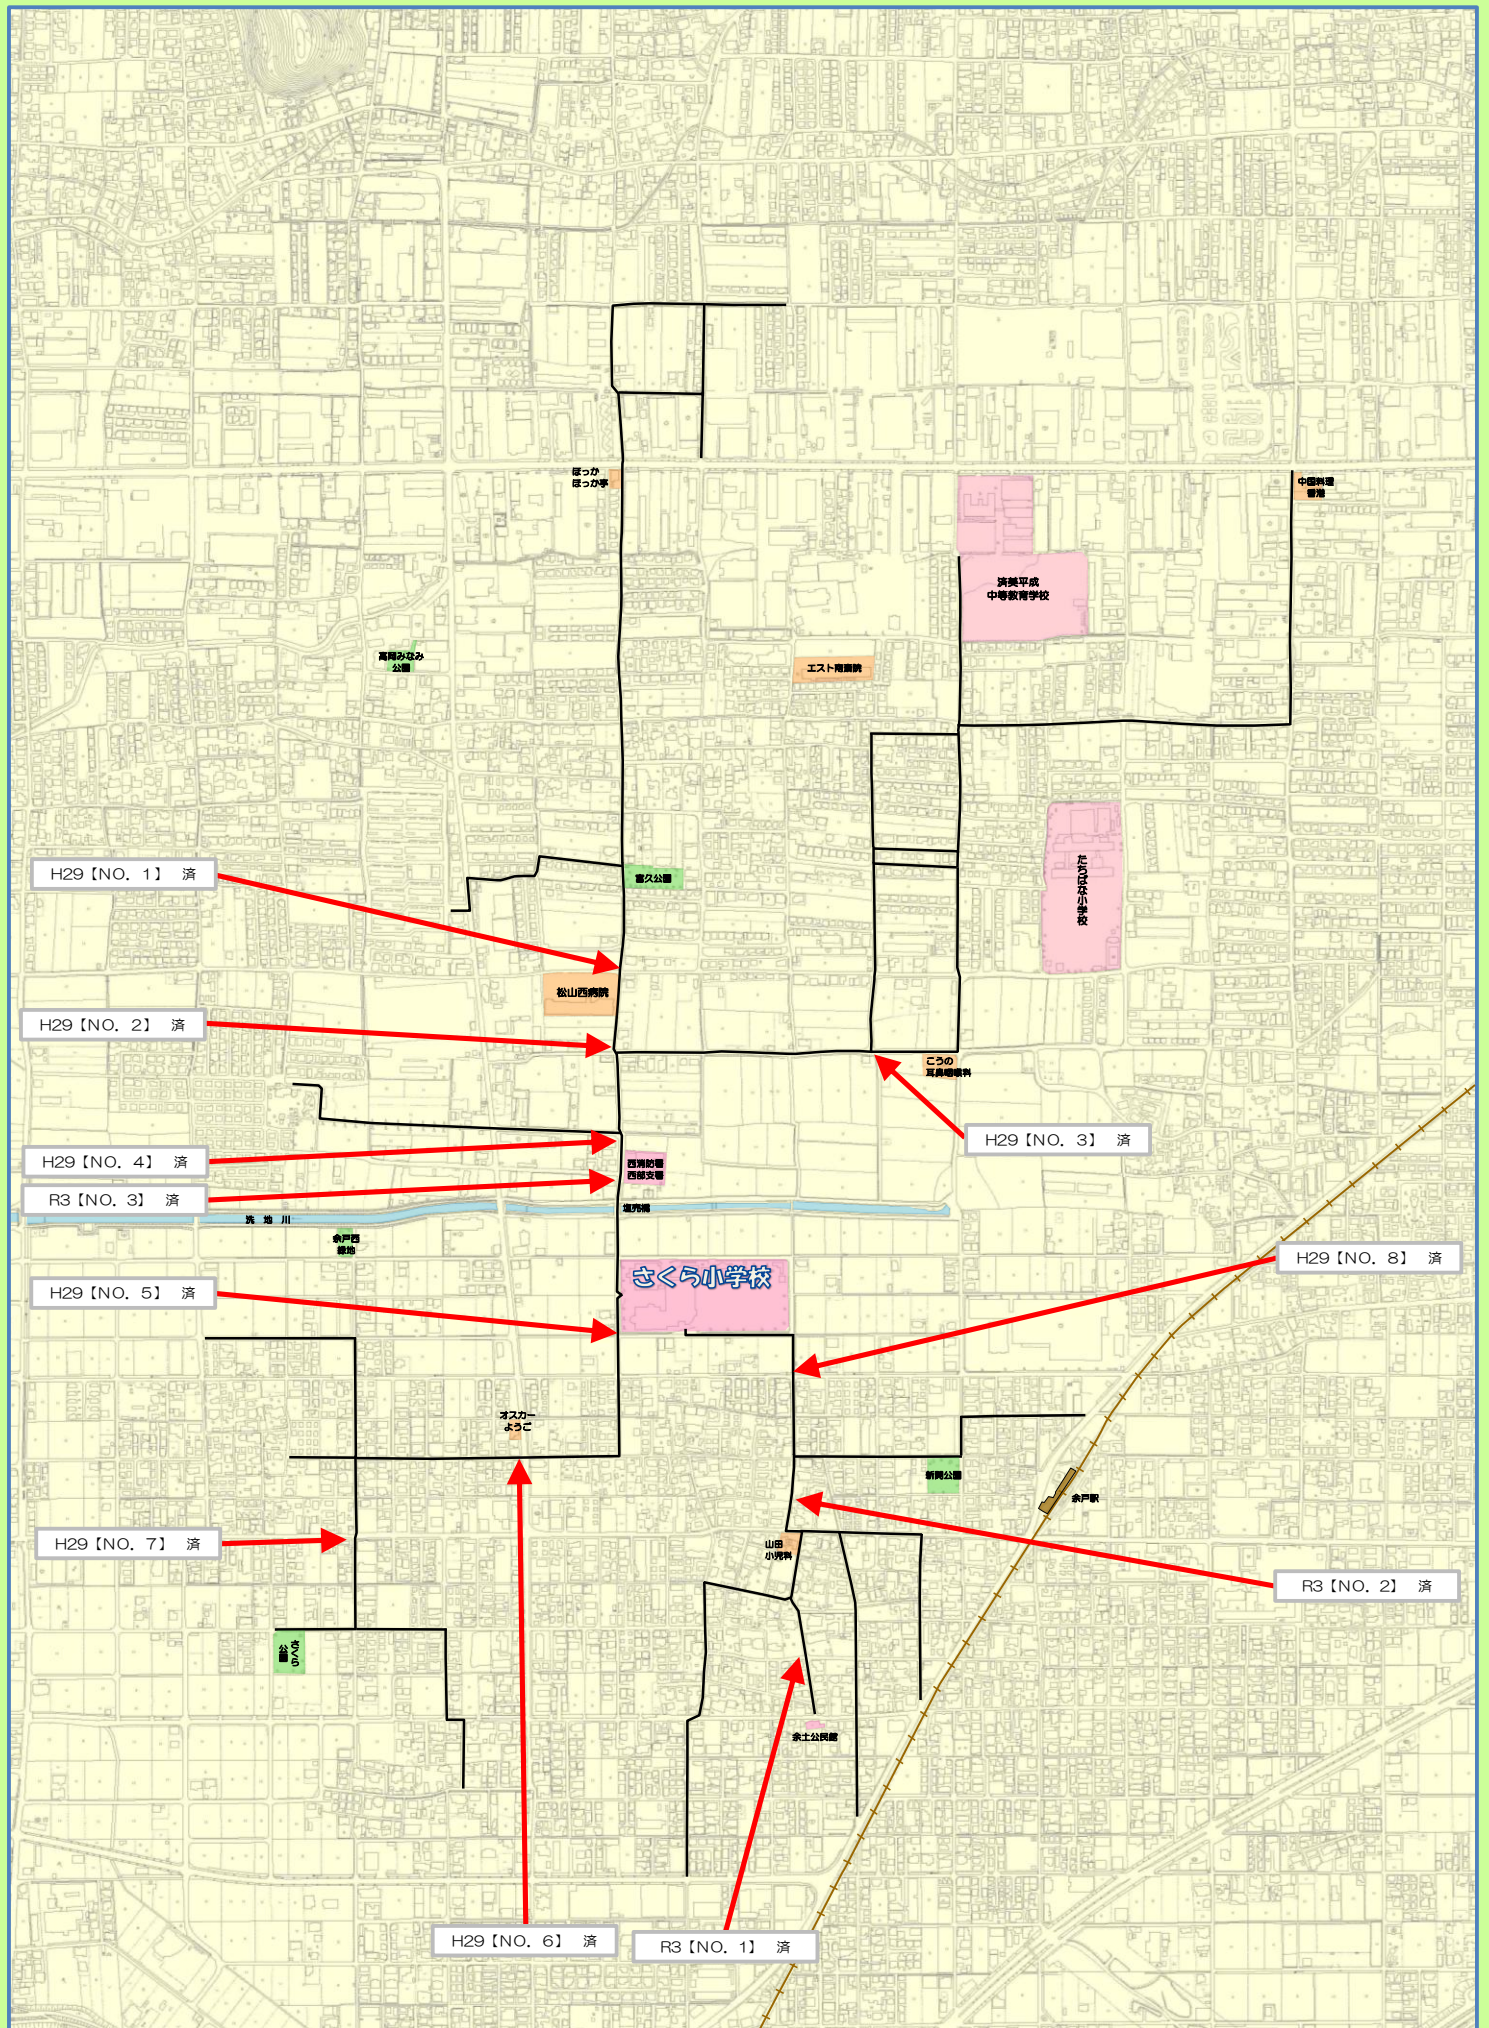
| <p>H29【NO. 1】 済</p> <p>（状況）<br/>道幅の狭い交差点で、交通量も多いため危険です。</p> <p>（対策）<br/>ドット線を設置し、横断歩道・外側線・交差点マークを引き直しました。</p> | <p>H29【NO. 2】 済</p> <p>（状況）<br/>変則的な交差点で見通しも悪く、スピードを出す車もいるため危険です。</p> <p>（対策）<br/>外側線の設置・引き直しをしました。</p> | <p>H29【NO. 3】 済</p> <p>（状況）<br/>交通量が多く、車がスピードを出して通る箇所です。</p> <p>（対策）<br/>路肩帯を拡張して外側線を引き直しました。</p> | <p>H29【NO. 4】 済</p> <p>（状況）<br/>西から進入する車から、児童が通る南側の路肩帯が見えにくい箇所です。</p> <p>（対策）<br/>外側線を引き直し、カーブミラーを設置しました。</p> | <p>H29【NO. 5】 済</p> <p>（状況）<br/>多く児童が通る道路で、道路を横断する際に注意が必要です。</p> <p>（対策）<br/>歩行者横断歩道線を設置し、外側線（巻き込み部分の拡張）を引き直しました。</p> |

| <p>H29【NO. 6】 済</p> <p>（状況）<br/>多くの児童が横断歩道を利用するが、道路の真ん中にあるため危険です。</p> <p>（対策）<br/>横断歩道を移設しました。<br/>横断ブロックの撤去をしました。</p> | <p>H29【NO. 7】 済</p> <p>（状況）<br/>交通量の多い交差点で、横断する際に注意が必要です。</p> <p>（対策）<br/>交差点マーク・減速マーク・一時停止を設置しました。</p> | <p>H29【NO. 8】 済</p> <p>（状況）<br/>交通量の多い交差点で、横断する際に注意が必要です。</p> <p>（対策）<br/>交差点マークを設置し、横断歩道と外側線を引き直しました。</p> |

| <p>R3【NO. 1】 済</p> <p>（状況）<br/>通学路上に水路があり危険です。<br/>また、抜け道として利用されている道路があり、その交差点が危険です。</p> <p>（対策）<br/>外側線と交差点マーク（2箇所）を設置し、デリネーターを増設しました。</p> | <p>R3【NO. 2】 済</p> <p>（状況）<br/>多くの児童が通る通学路であり、車の通行量も多く危険です。</p> <p>（対策）<br/>外側線とグリーンベルトを設置しました。</p> | <p>R3【NO. 3】 済</p> <p>（状況）<br/>歩道がなく、抜け道として利用されていて危険です。</p> <p>（対策）<br/>路肩補修、横断歩道と外側線の引き直し、30キロ規制の標示とグリーンベルトを設置しました。</p> |
