通学路合同点検対策箇所図（福音小学校）

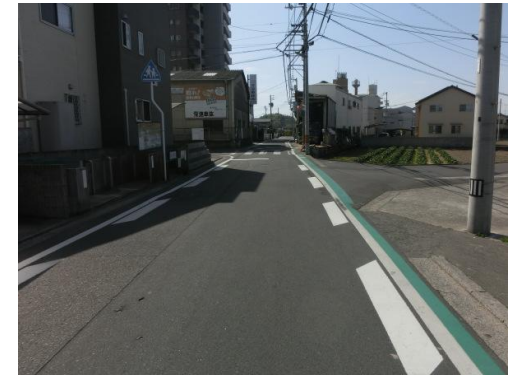
H29【NO. 2】 済

（状況）  
交通量が多くスピードを出して車が通るため危険です。

（対策）  
グリーンパルトを設置し、減速マークを引き直しました。

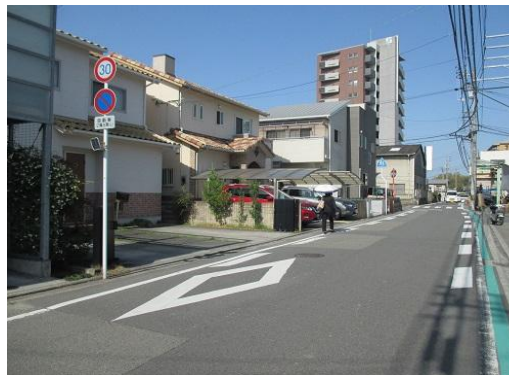
R3【NO. 101】 済

（状況）  
道幅が狭い上に交通量が多く、車のスピードも出ている状況です。

（対策）  
菱形マークを引き直しました。

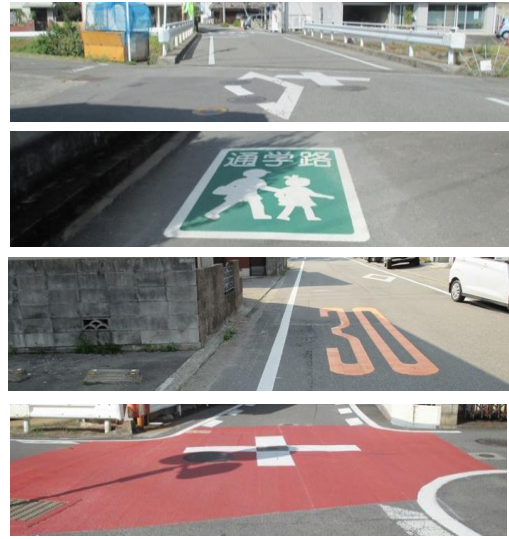
R5【NO. 1】 済

（状況）  
道幅が狭く、車両の通行量が多くて危険です。

（対策）  
外側線の設置と引き直し（道路幅が広い区間は路側帯を広げる）、交差点マークの設置と補修、路面に「通学路」の文字と30キロ規制の標示の設置、カラー舗装の補修をしました。  
横断歩道設置を検討しましたが困難なため、パトロールを実施しました。

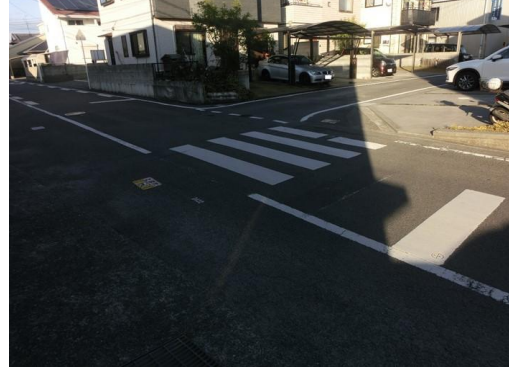
H29【NO. 1】 済

（状況）  
交通量の多い道路で、横断歩道を渡るときに見通しが悪く危険です。

（対策）  
横断歩道を移設（南側）しました。  
外側線（東側道路）・減速マーク・ドット線を設置しました。

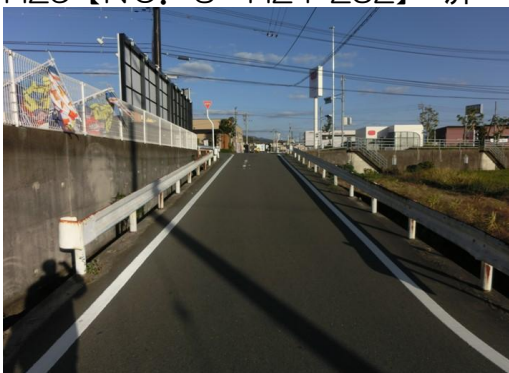
H29【NO. 3 H24-252】 済

（状況）  
国道への進入路が狭く出入りの車が危険です。

（対策）  
外側線を引き直しました。
