# 通学路合同点検対策箇所図（窪田小学校）

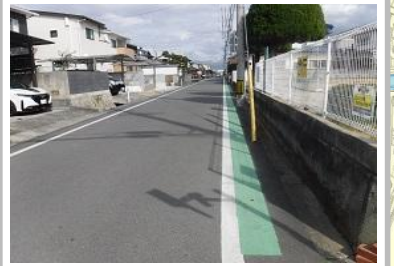
R3【NO. 102】 済

（状況）  
抜け道となっており、車の速度が速いです。

（対策）  
南側にグリーンベルトを設置しました。

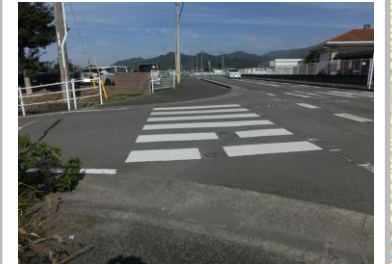
H29【NO. 3】 済

（状況）  
横断歩道が薄くなっています。

（対策）  
横断歩道を引き直しました。

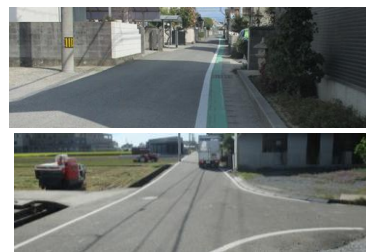
R7【NO. 1】

（状況）  
道幅が狭く車の通行量が多いので児童の登下校時に危険です。

（対策）  
区間に応じて、外側線とグリーンベルトを設置しました。路側帯を膨らませて外側線を引き直しグリーンベルトを設置する予定です。※令和9年度以降完成予定。

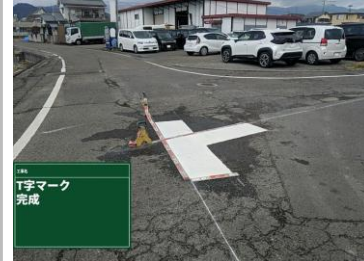
H29【NO. 2】 済

（状況）  
カーブ部分の路側帯が狭く車との距離が近いので、横断時に注意が必要です。

（対策）  
外側線（カーブ部分の路側帯拡幅）を引き直しました。交差点マークを設置しました。

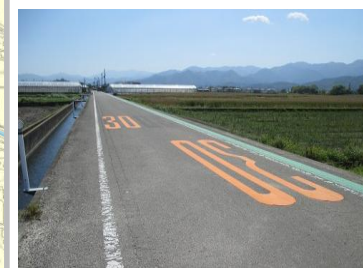
R3【NO. 101】 済

（状況）  
抜け道となっており、車の速度が速いです。

（対策）  
路面に速度標示を設置しました。

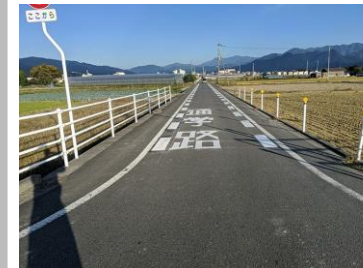
R3【NO. 1】 済

（状況）  
抜け道となっており、車の速度が速いです。

（対策）  
減速マークと路面に通学路の文字を設置しました。

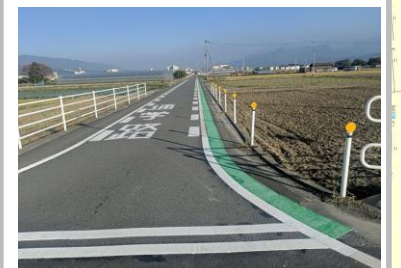
R3【NO. 2】 済

（状況）  
抜け道となっており、車の速度が速いです。

（対策）  
グリーンベルトを設置し、外側線の設置と引き直しをしました。
