通学路合同点検対策箇所図（窪田小学校）

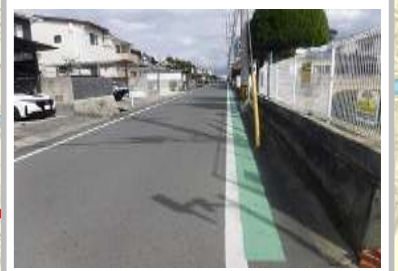
R3【NO. 102】 済

(状況)
抜け道となっており、車の速度が速いです。

(対策)
南側にグリーンベルトを設置しました。

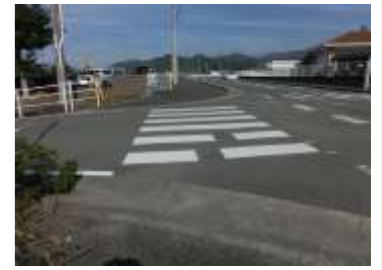
H29【NO. 3】 済

(状況)
横断歩道が狭くなっています。

(対策)
横断歩道を引き直しました。

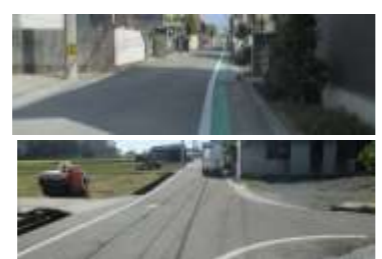
R7【NO. 1】

(状況)
道幅が狭く車の通行量が多いので児童の登下校時に危険です。

(対策)
区間に応じて、外側線とグリーンベルトを設置しました。路側帯を膨らませて外側線を引き直しグリーンベルトを設置する予定です。※令和9年度以降完成予定。

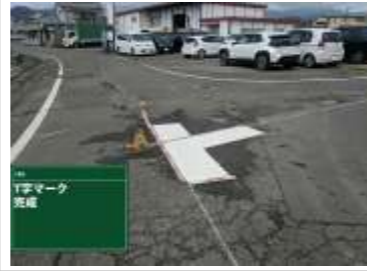
H29【NO. 2】 済

(状況)
カーブ部分の路側帯が狭く車との距離が近いので、横断時に注意が必要です。

(対策)
外側線（カーブ部分の路側帯拡張）を引き直しました。交差点マークを設置しました。

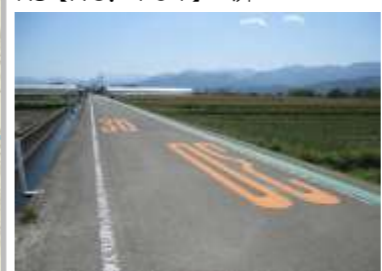
R3【NO. 101】 済

(状況)
抜け道となっており、車の速度が速いです。

(対策)
路面に速度標示を設置しました。

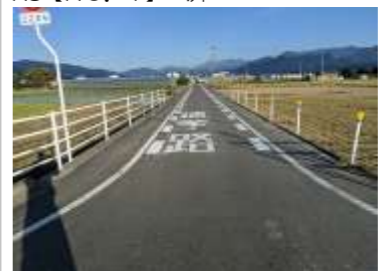
R3【NO. 1】 済

(状況)
抜け道となっており、車の速度が速いです。

(対策)
減速マークと路面に通学路の文字を設置しました。

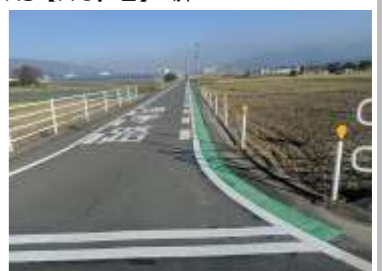
R3【NO. 2】 済

(状況)
抜け道となっており、車の速度が速いです。

(対策)
グリーンベルトを設置し、外側線の設置と引き直しをしました。
