# 通学路合同点検対策箇所図（姫山小学校）

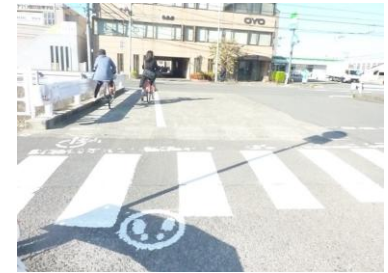
H29【NO. 2】 済

（状況）  
信号のある横断歩道を横断する際、橋の上で待機したときに、外側線がないため危険です。

（対策）  
**外側線を設置し、横断歩道を引き直しました。**

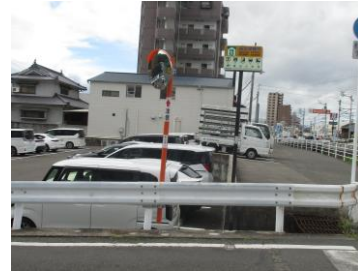
R7【NO. 1】

（状況）  
路側帯が狭く、雨の日には傘が車と接触する恐れがあります。

（対策）  
**カーブミラー・避難所標識を移設しました。**  
路側帯の広幅を検討します（学校からの連絡待ち）。

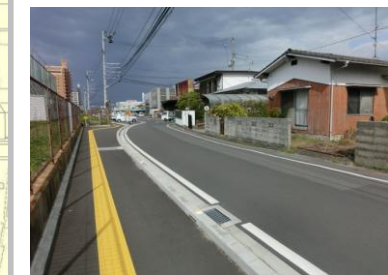
H29【NO. 6 H24-318】 済

（状況）  
車両の通行量が多く道幅も狭く危険な道路です。

（対策）  
**歩道を整備しました。**

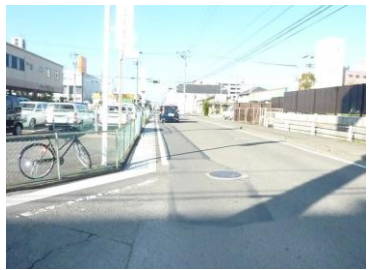
H29【NO. 3 H24-168】 済

（状況）  
水路のある道路を通っているが、路側帯が狭く、信号待ちの車もいるため注意が必要です。

（対策）  
**水路を暗渠化しました。**

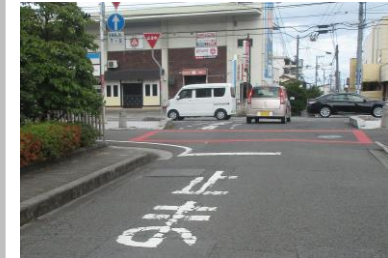
R7【NO. 2】 済

（状況）  
交差点を渡る際、国道から進入する車に注意が必要です。

（対策）  
**交差点をカラー舗装しました。**

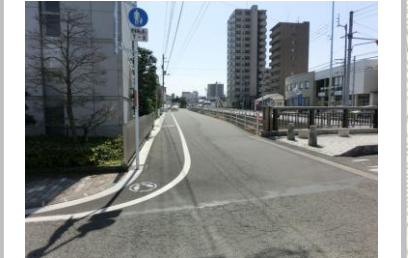
R2【NO. 1】 済

（状況）  
道路拡張に伴い、交通量が増え車の進入も増加しています。

（対策）  
**外側線を設置しました。**

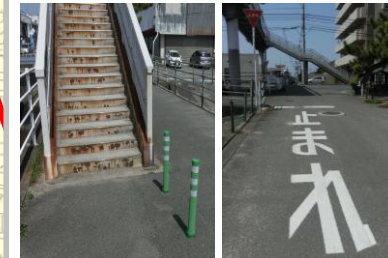
H29【NO. 5】 済

（状況）  
歩道橋を下りた際、歩道橋がブロックとなり見通しが悪いので、自転車と接触する危険があります。また、止まれが薄くなっています。

（対策）  
**歩道橋を下りた先にラバーボールを設置し、歩行者がすぐに左側に出ないように改善しました。また、止まれを引き直しました。**
