# 通学路合同点検対策箇所図（姫山小学校）

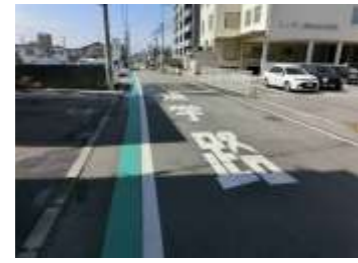
R2【NO. 2】 済

（状況）  
道幅が狭く危険です。

（対策）  
グリーンベルトを設置（南側）し、「通学路」の文字を路面に表示しました。

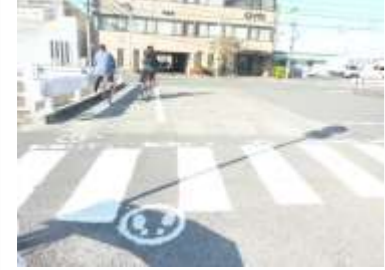
H29【NO. 2】 済

（状況）  
信号のある横断歩道を横断する際、橋の上で待機したときに、外側線がないため危険です。

（対策）  
外側線を設置し、横断歩道を引き直しました。

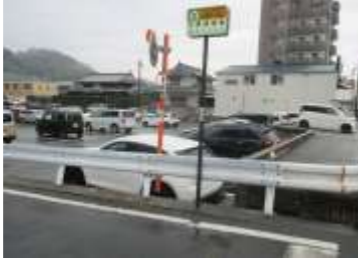
R7【NO. 1】

（状況）  
路側帯が狭く、雨の日には傘が車と接触する恐れがあります。

（対策）  
カーブミラーを移設しました。避難所標識の移設を予定しています。路側帯の拡幅を検討します（学校からの連絡待ち）。

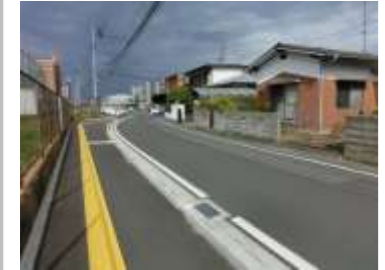
H29【NO. 6 H24-318】 済

（状況）  
車両の通行量が多く道幅も狭く危険な道路です。

（対策）  
歩道を整備しました。

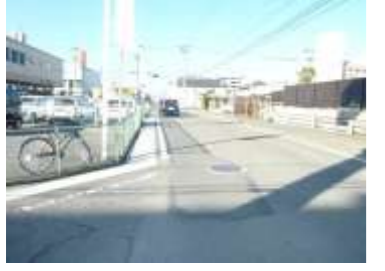
H29【NO. 3 H24-168】 済

（状況）  
水路のある道路を通っているが、路側帯が狭く、信号待ちの車もいるため注意が必要です。

（対策）  
水路を簡便化しました。

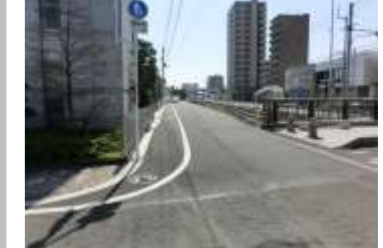
R2【NO. 1】 済

（状況）  
道路拡張に伴い、交通量が増え車の進入も増加しています。

（対策）  
外側線を設置しました。歩行者優先道路化の代替として、パトロールで対応しました。

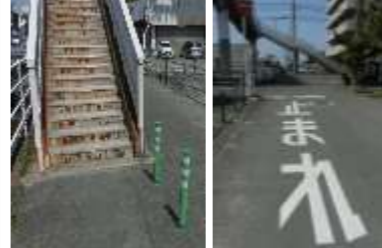
H29【NO. 5】 済

（状況）  
歩道橋を下りた際、歩道橋がブロックとなり見通しが悪いので、自転車と接触する危険があります。また、止まれが薄くなっています。

（対策）  
歩道橋を下りた先にラバーポールを設置し、歩行者がすぐに左側に出ないように改善しました。また、止まれを引き直しました。
