# 通学路合同点検対策箇所図（浅海小学校）

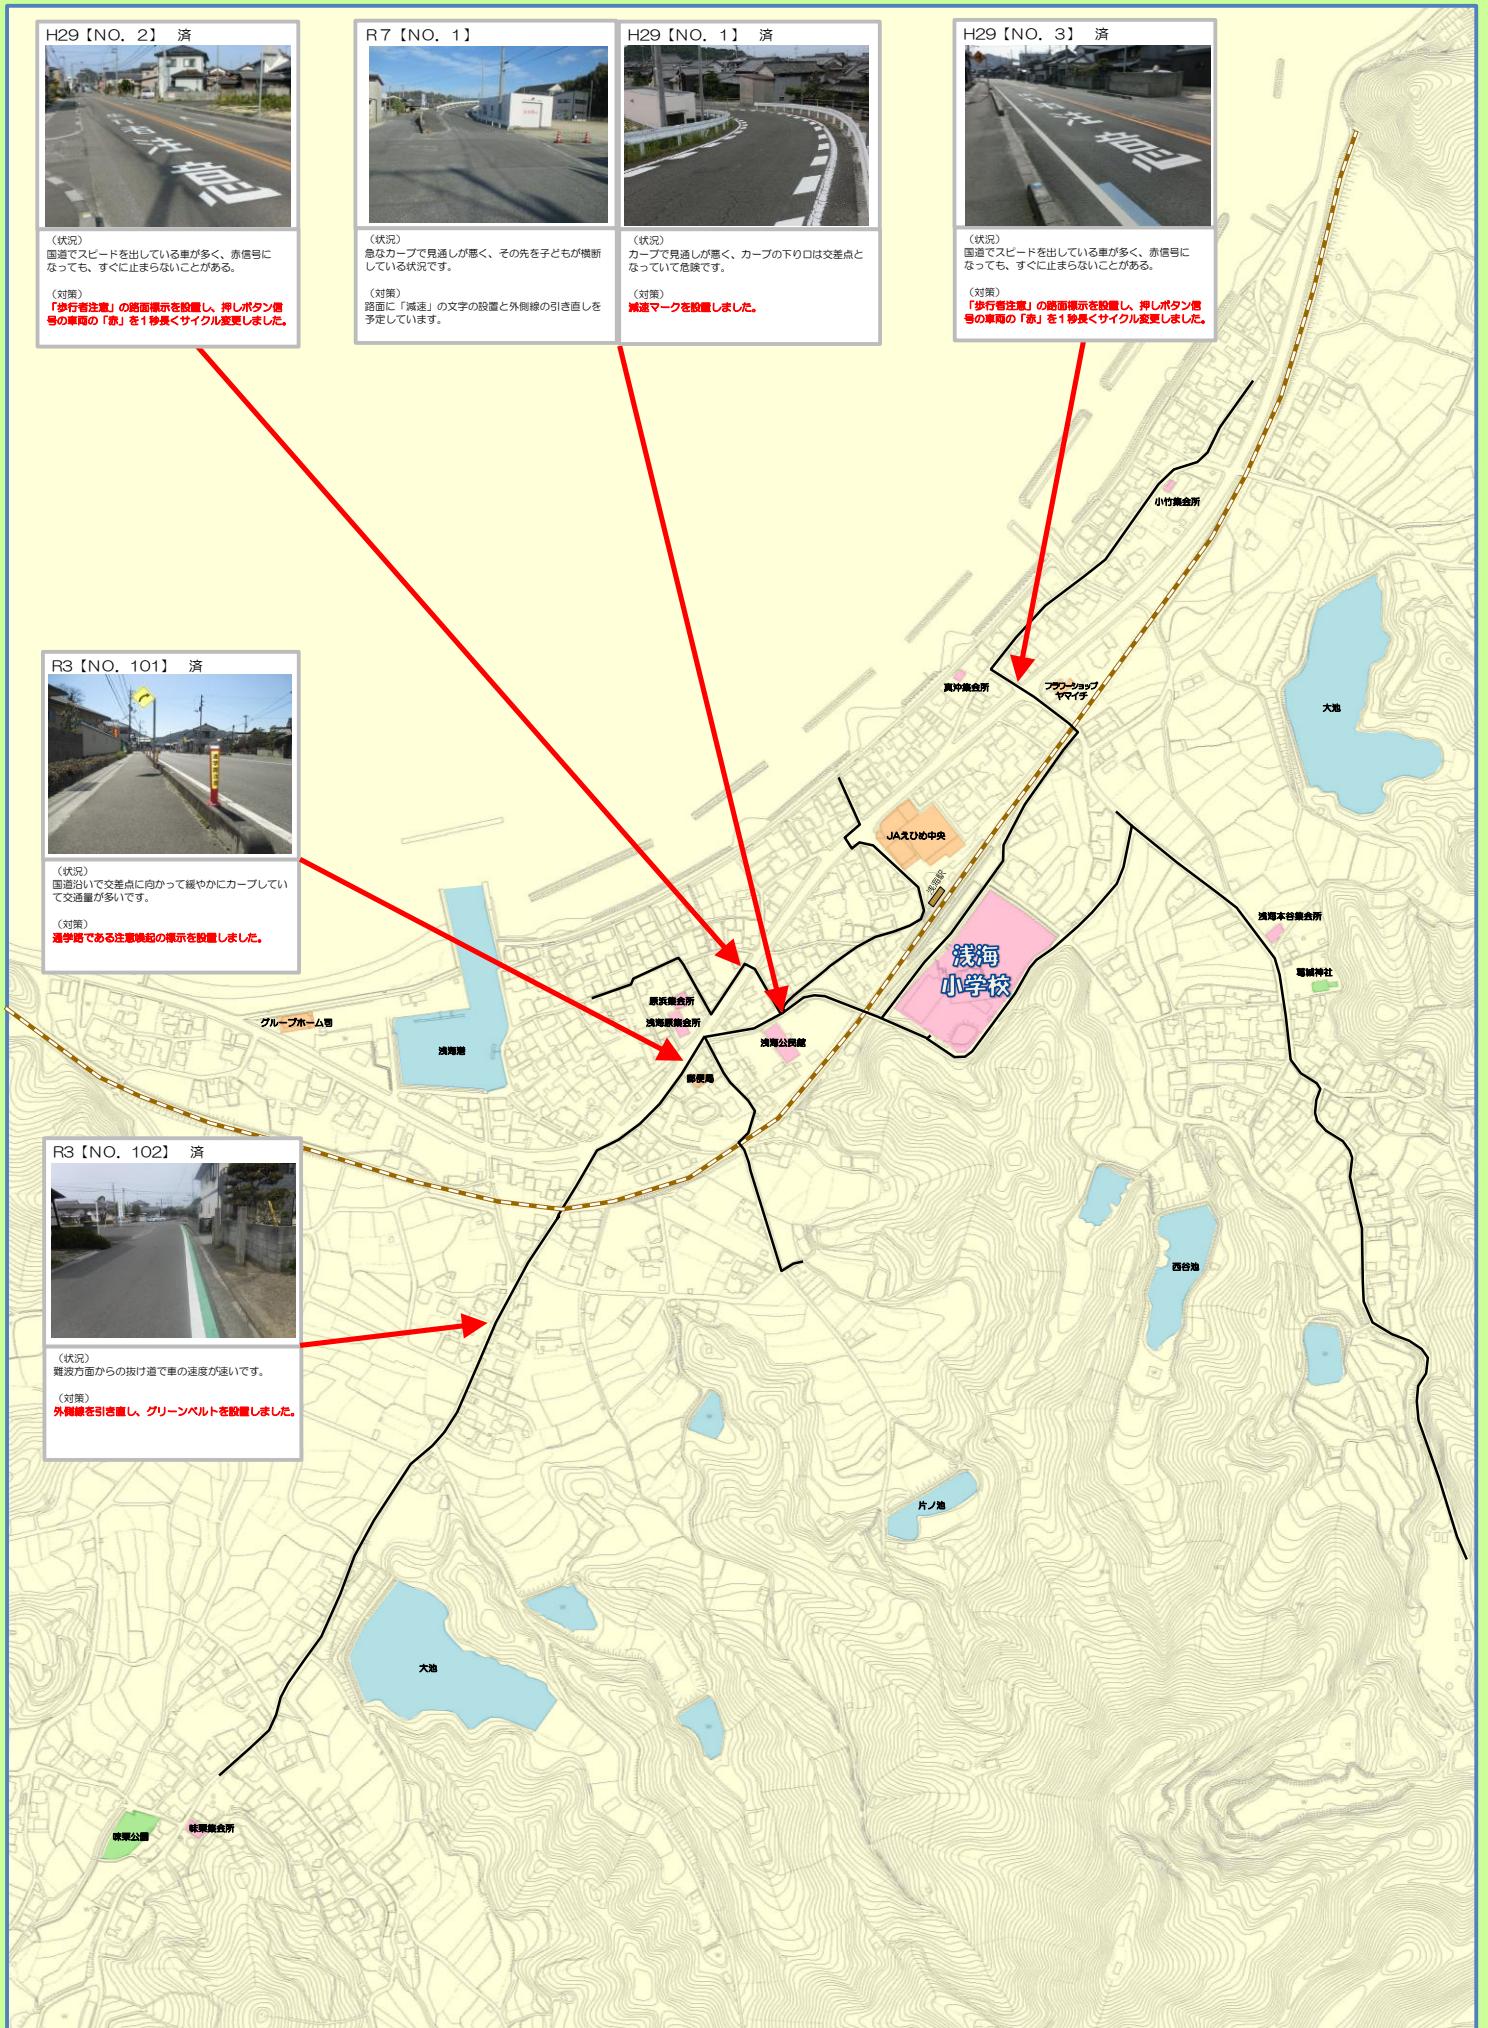
（状況）  
国道でスピードを出している車が多く、赤信号になっても、すぐに止まらないことがある。

（状況）  
急なカーブで見通しが悪く、その先子どもが横断している状況です。

（状況）  
カーブで見通しが悪く、カーブの下り口は交差点となっていて危険です。

（状況）  
国道沿いで交差点に向かって緩やかにカーブしている交通量が多いです。

（状況）  
雑技方面からの抜け道で車の速度が速いです。

（対策）  
「歩行者注意」の路面標示を設置し、押しボタン信号の車両の「赤」を1秒長くサイクル変更しました。

（対策）  
路面に「減速」の文字の設置と外側線の引き直しを予定しています。

（対策）  
減速マークを設置しました。

（対策）  
通学路である注意喚起の標示を設置しました。

（対策）  
外側線を引き直し、グリーンベルトを設置しました。
