# 通学路合同点検対策箇所図（難波小学校）

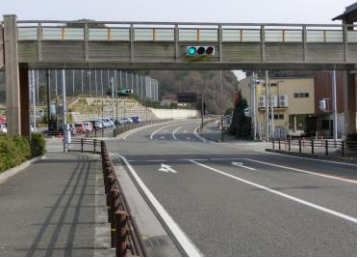
H29【NO. 1】 済

（状況）  
道の駅入口の信号のある交差点。午前7時まで点滅信号となっていて、登校時間帯と重なるため注意が必要です。

（対策）  
点滅信号を午前6時半までにサイクル変更しました。

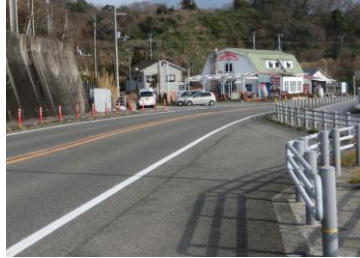
H29【NO. 2】 済

（状況）  
カーブでスピードを出した車が多く通るため危険です。

（対策）  
ドライバーへの注意喚起のため、ラバーポールを追加して設置しました。（境界ブロックは店舗等の出入口で設置できません）

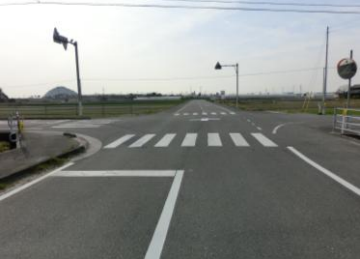
H29【NO. 3】 済

（状況）  
見通しが良い道路のため、スピードを出して通る車が多い箇所です。

（対策）  
交差点マークを引き直し、横断旗を設置しました。

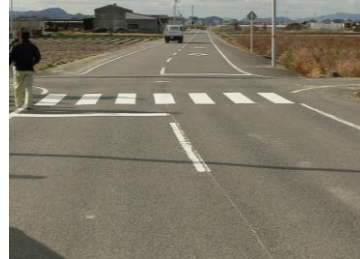
H29【NO. 5】 済

（状況）  
見通しが良い道路のため、スピードを出して通る車が多く、横断歩道を横断する際に注意が必要です。

（対策）  
横断歩道を引き直しました。

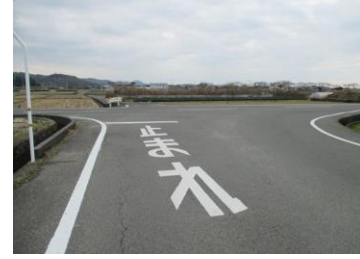
H29【NO. 4】 済

（状況）  
見通しが良い道路のため、スピードを出して通る車が多い箇所です。

（対策）  
外側線（県道・市道）・止まれ・停止線を引き直しました。
