通学路合同点検対策箇所図（正岡小学校）

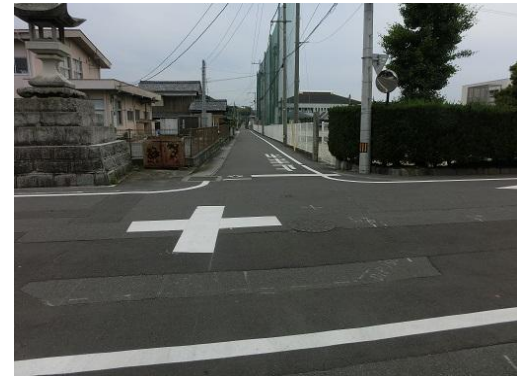
H29【NO. 2】 済

（状況）  
見通しの悪い交差点で、大型車が通ることがあり、注意が必要です。

（対策）  
路側帯を拡幅して外側線を引き直し、交差点マークと外側線（学校横）を設置しました。

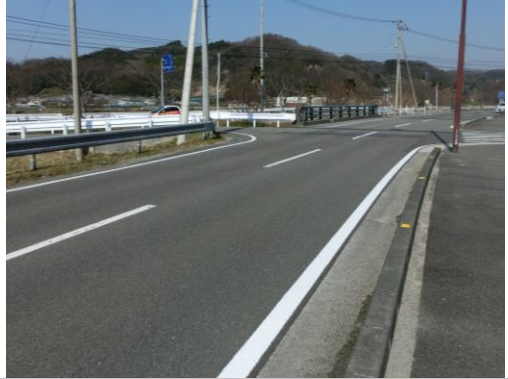
H29【NO. 1】 済

（状況）  
見通しが良くスピードを出して通る車が多い箇所です。

（対策）  
外側線を引き直しました。

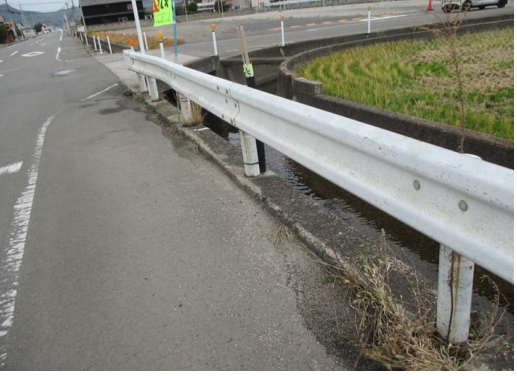
H29【NO. 4】 済

（状況）  
雨天時に路側帯に雨水がたまりやすい箇所です。交差点部分（端）にデリネーターがなく注意が必要です。

（対策）  
交差点部分（端）にデリネーターを追加しました。路面排水処理をしました。

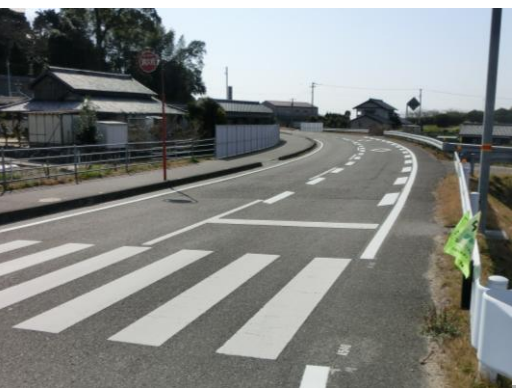
H29【NO. 5】 済

（状況）  
車がスピードを出して通ることが多く、横断歩道はあるが、児童が渡るうとしても止まらないことが多い。

（対策）  
減速マークを設置しました。

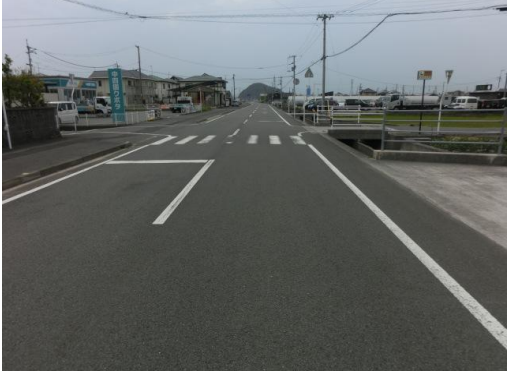
H29【NO. 3】 済

（状況）  
スピードを出して通る車が多く、横断歩道を渡るうとしても車が止まらないことも多い。

（対策）  
外側線を引き直しました。
