# 通学路合同点検対策箇所図（中島小学校）

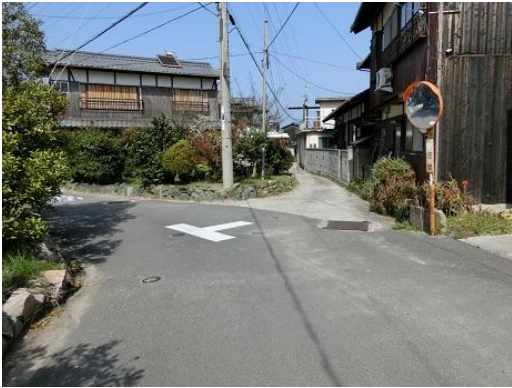
H29【NO. 2】 済

（状況）  
道幅の狭い見通しの悪い交差点で、注意が必要です。

（対策）  
交差点マークを設置しました。

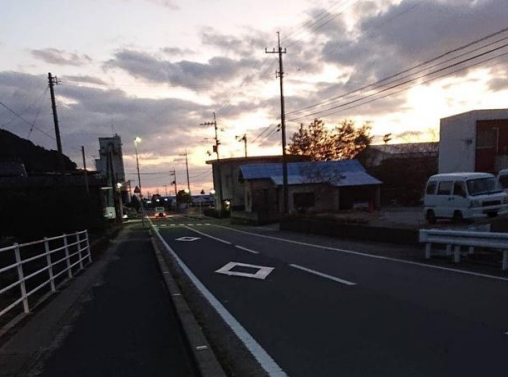
H29【NO. 1】 済

（状況）  
直線道路でスピードを出す車が出て、横断歩道を横断する際に注意が必要です。

（対策）  
横断歩道予告マークを引き直しました。

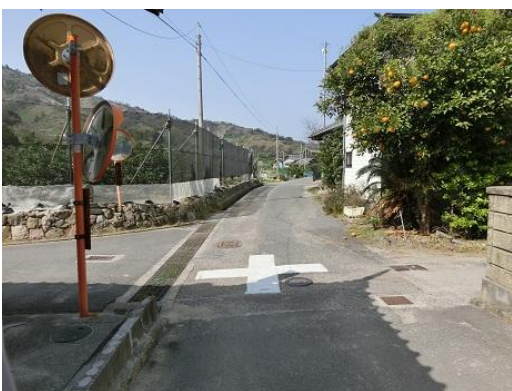
H29【NO. 6】 済

（状況）  
バイクの通行が多く、見通しも悪い箇所です。

（対策）  
交差点マークを設置しました。

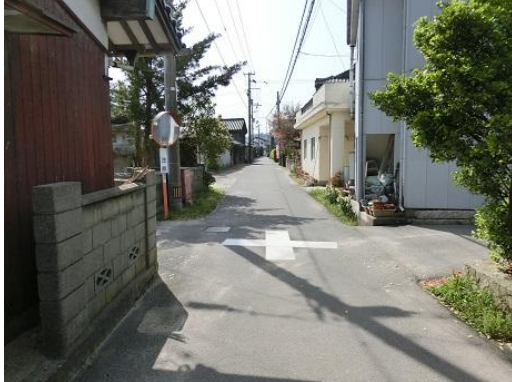
H29【NO. 7】 済

（状況）  
道幅の狭い見通しの悪い交差点で、注意が必要です。

（対策）  
交差点マークを設置しました。

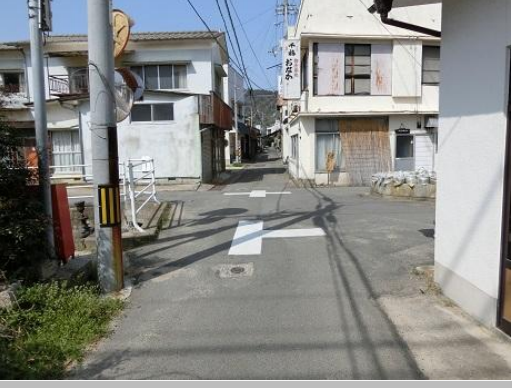
H29【NO. 5】 済

（状況）  
道幅が狭い見通しの悪い交差点で、注意が必要です。

（対策）  
交差点マークを設置しました。

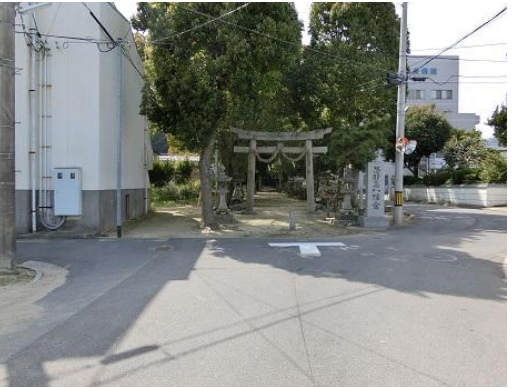
H29【NO. 4】 済

（状況）  
奥に病院があり、バスも通行する箇所です。

（対策）  
交差点マークを設置しました。

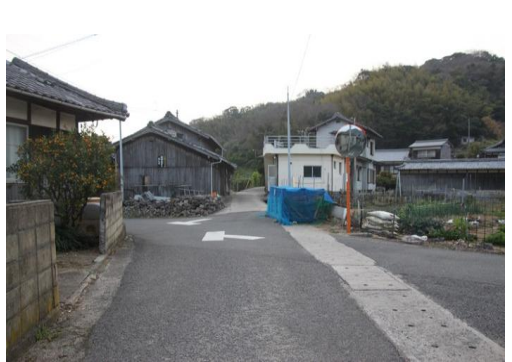
【NO. 3】 済

（状況）  
道幅が狭い見通しの悪い交差点で、カーブミラーが汚れていて見にくくなっています。

（対策）  
交差点マークを設置しました。  
カーブミラーを交換しました。
