通学路合同点検対策箇所図（中島小学校）

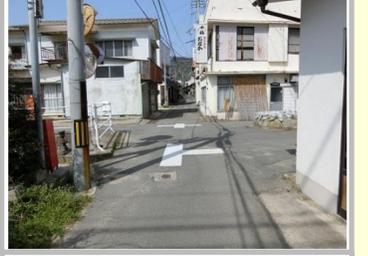
H29【NO. 5】 済

(状況)
道幅が狭い見通しの悪い交差点で、注意が必要です。

(対策)
交差点マークを設置しました。

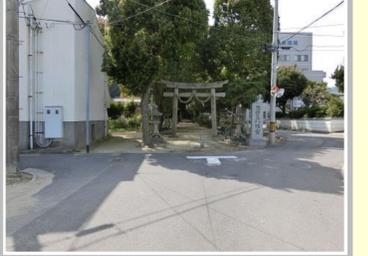
H29【NO. 4】 済

(状況)
奥に病院があり、バスも通行する箇所です。

(対策)
交差点マークを設置しました。

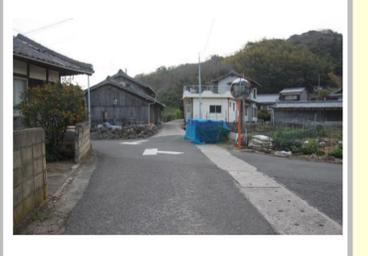
【NO. 3】 済

(状況)
道幅が狭い見通しの悪い交差点で、カーブミラーが汚れていて見にくくなっています。

(対策)
交差点マークを設置しました。
カーブミラーを交換しました。
