通学路合同点検対策箇所図（八坂小学校）

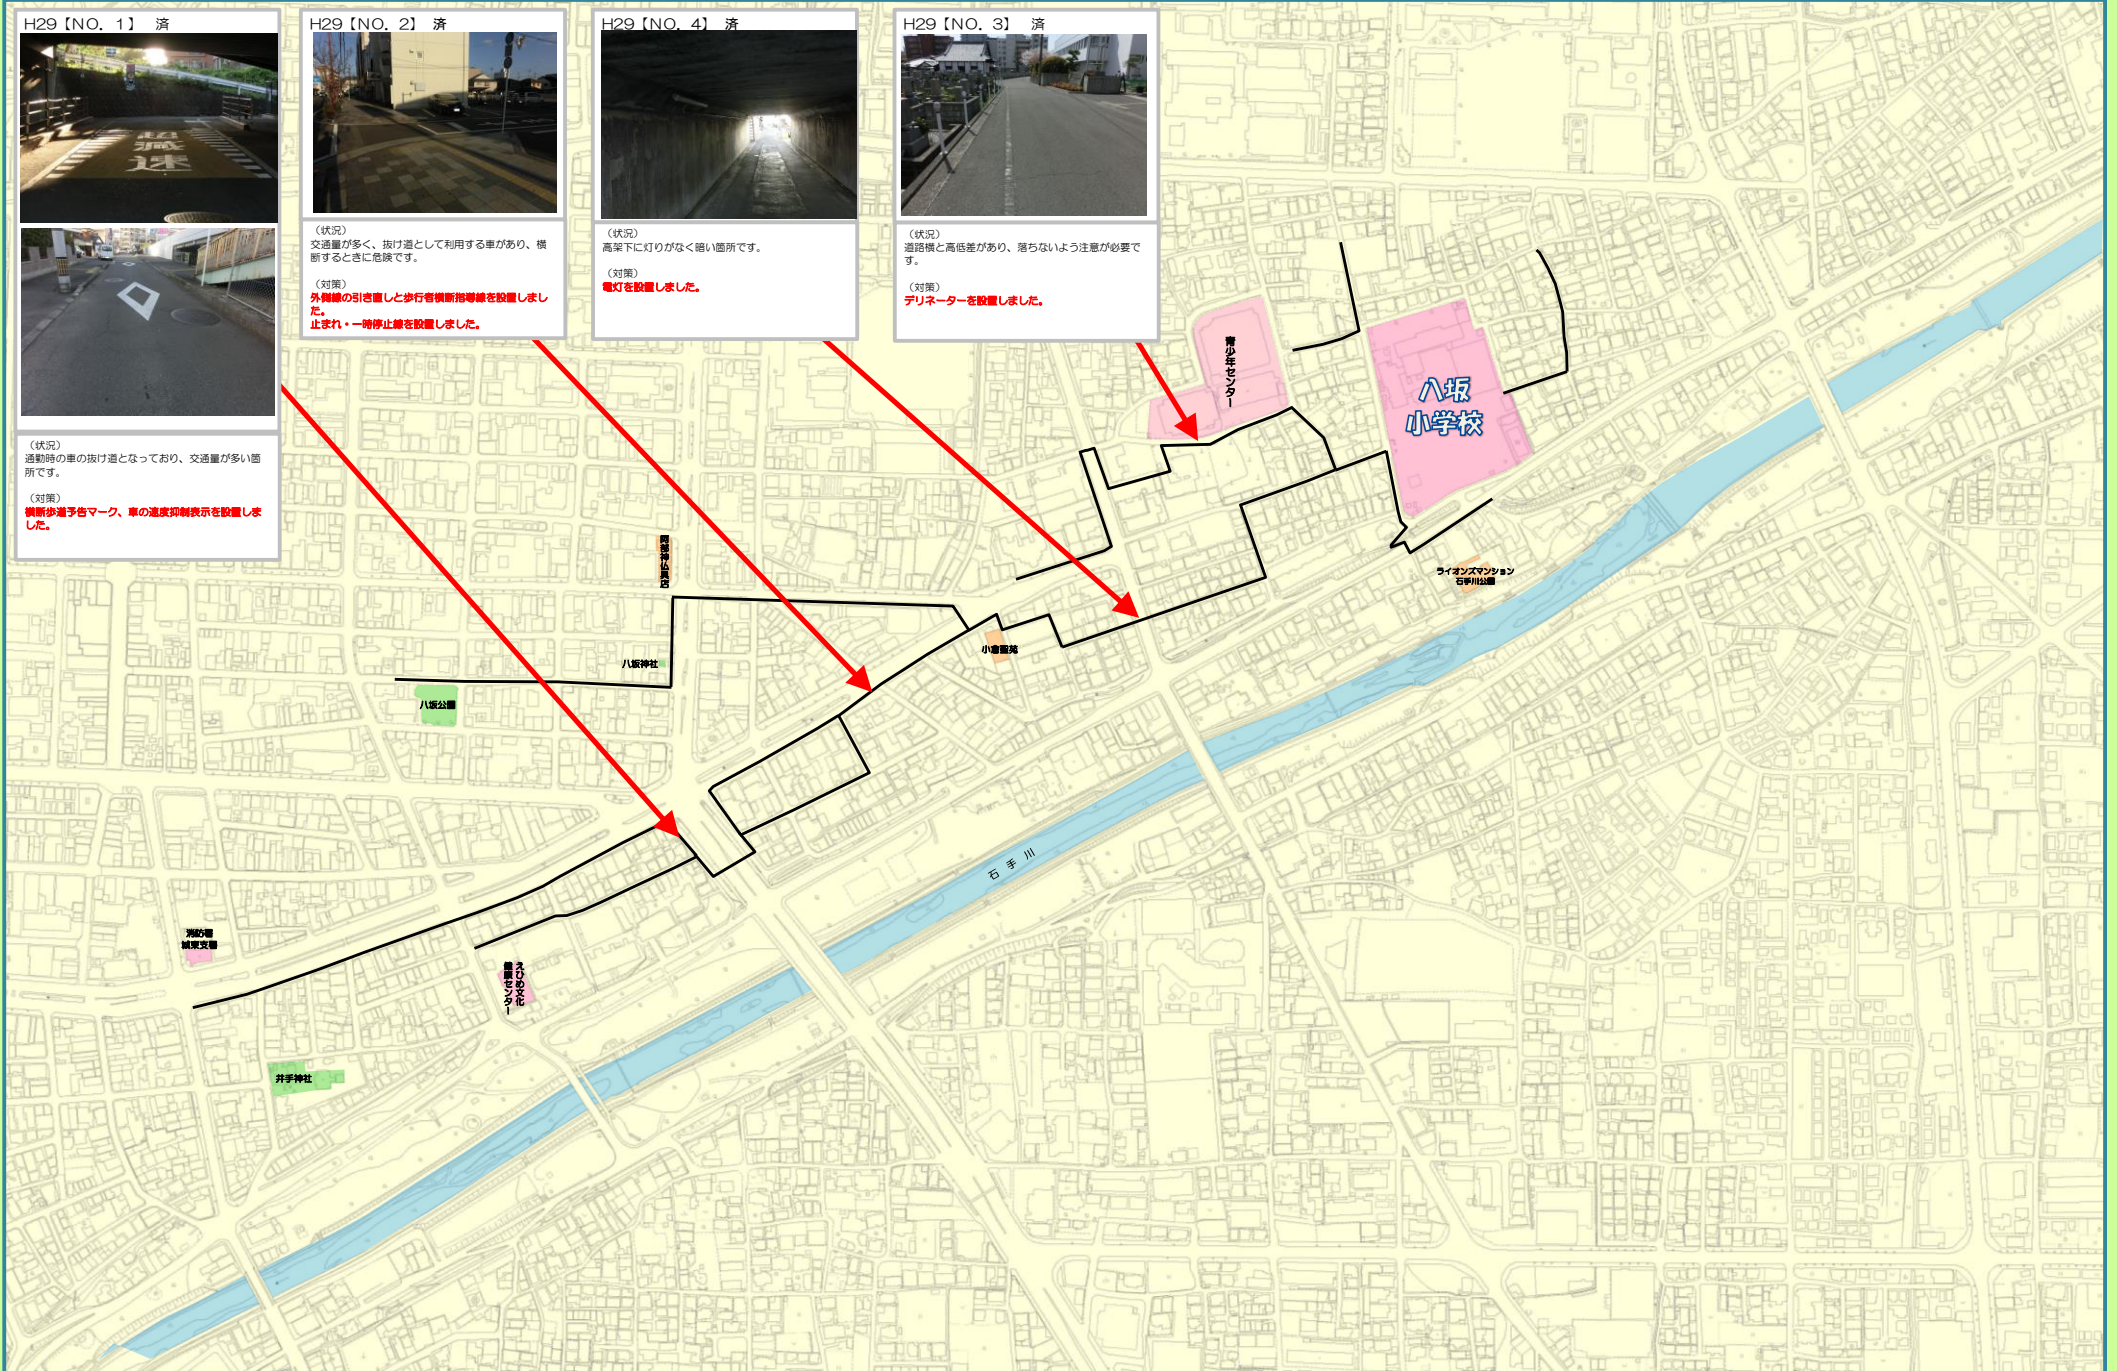
《状況》
 通勤時の車の抜け道となっており、交通量が多い箇所です。

《状況》
 交通量が多く、抜け道として利用する車があり、横断するときに危険です。

《状況》
 高架下に灯りがなく暗い箇所です。

《状況》
 道路横と高低差があり、落ちないように注意が必要です。

《対策》
横断歩道予告マーク、車の速度抑制表示を設置しました。

《対策》
外輪線の引き直しと歩行者横断指導線を設置しました。止まれ・一時停止線を設置しました。

《対策》
電灯を設置しました。

《対策》
デリネーターを設置しました。
