# 通学路合同点検対策箇所図（堀江小学校）

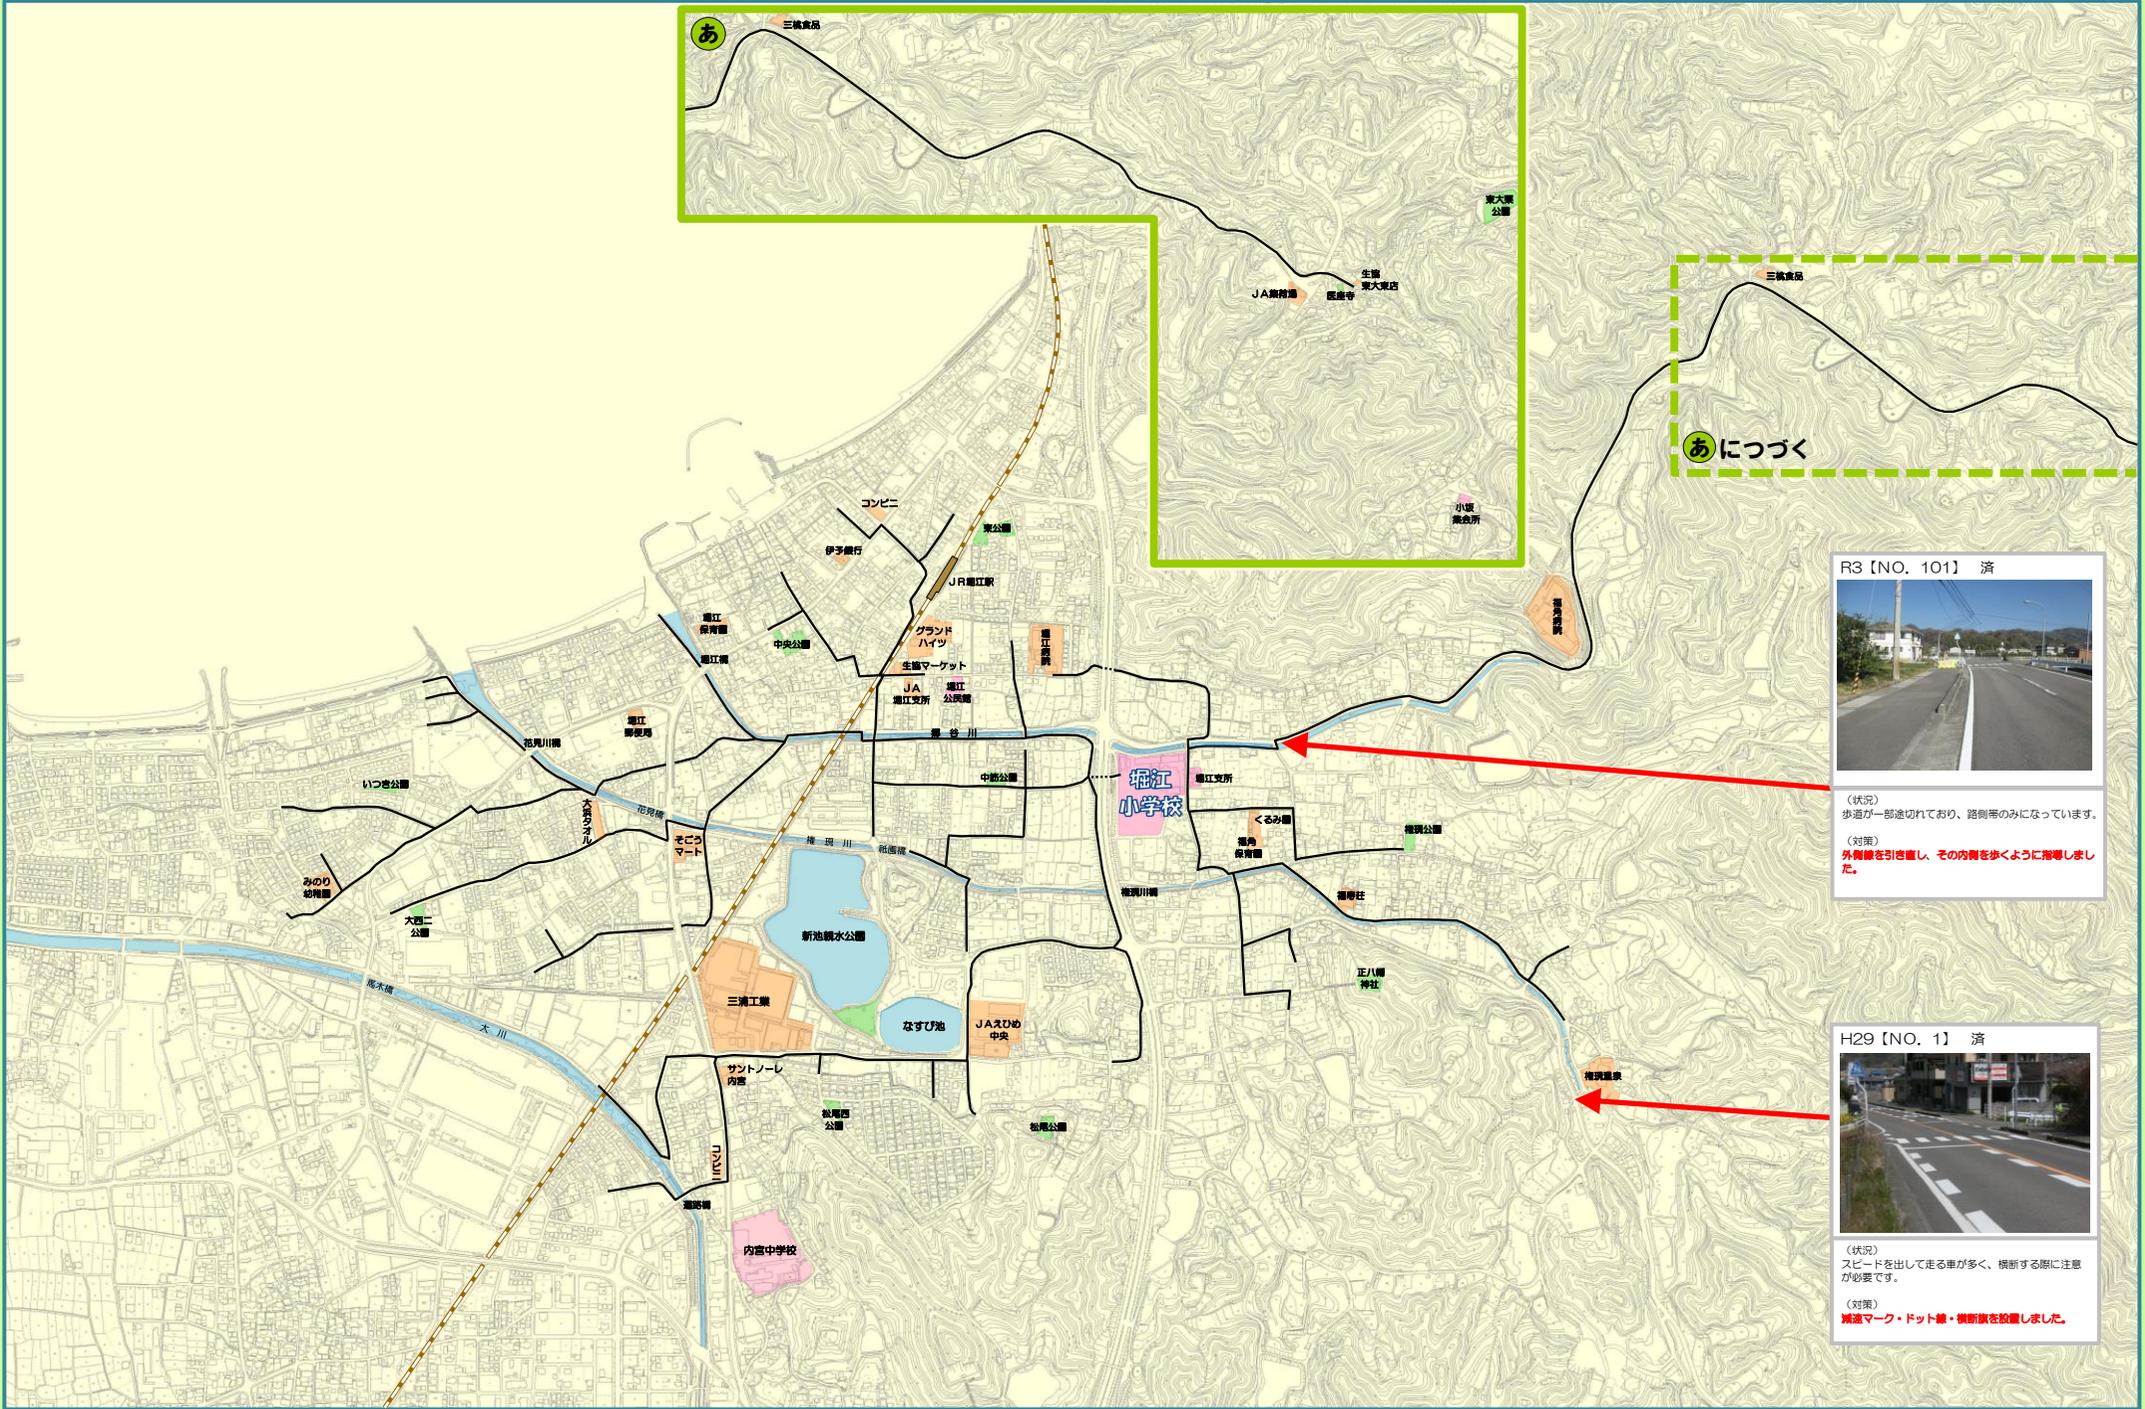
（状況）  
歩道が一部途切れており、路側帯のみになっています。

（状況）  
スピードを出して走る車が多く、横断する際に注意が必要です。

（対策）  
外周線を引き直し、その内側を歩くように指導しました。

（対策）  
減速マーク・ドット線・横断線を設置しました。
